## Accidents de deux-roues motorisés contre glissières métalliques

Equipe d'étude	Axel Thieulin, Valentine Darrieus (DTecITM), Bérengrère Varin et Olivier Bisson (DTER NC), Delphine Le Berre (DTER CE) (Cerema)
Achèvement	Septembre 2014
Méthodologie	Analyse statistique globale sur les données du BAAC Analyse qualitative de 282 procès-verbaux (PV)
Périmètre	Accidents de 2RM sur la période 2005/2009, hors agglomération
Mots clés	Glissières métalliques, lisses inférieures

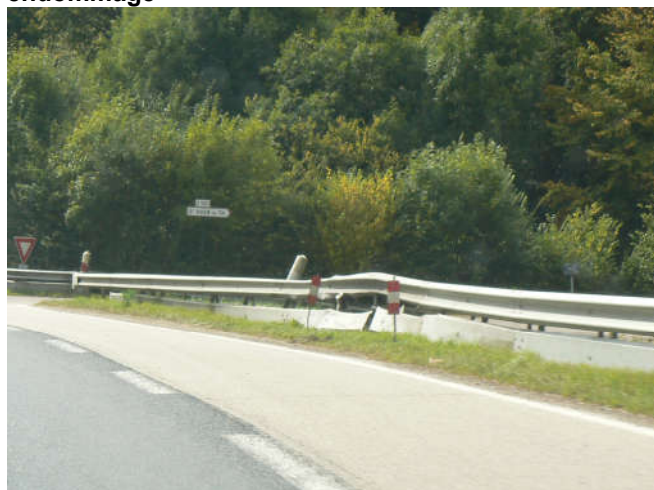
### Exemple d'un écran inférieur motocycliste endommagé
