Étude « EFFIGAM »

GILETS AIRBAGS POUR MOTOCYCLISTES : QUELLE EFFICACITÉ RÉELLE POUR QUELLE VITESSE ?

Convention DSCR n° : 2200792115

Rapport final - Mars 2017

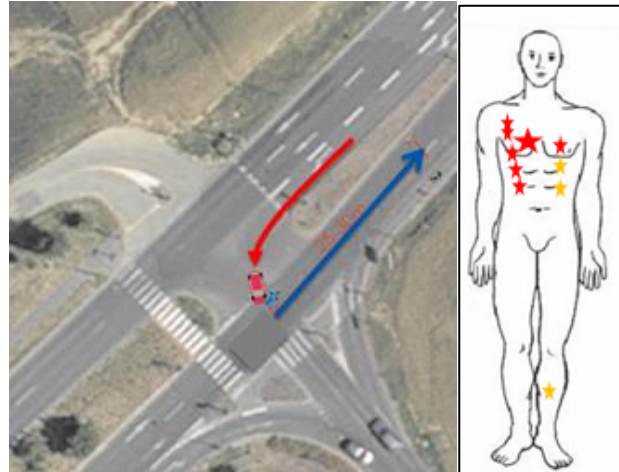
Cet accident concerne une moto Triumph 675 percutée à l'arrière gauche par un VL en tourne à gauche (voir figure 1). La moto ayant été déstabilisée, son conducteur a été éjecté, a chuté au sol et a glissé sur 25-30m sans percuter d'obstacle (trottoir, îlot, autre véhicule ...) autre que le sol. Les lésions observées sont les suivantes :

- 5 côtes cassées côté gauche
- 1 côte cassée et 2 côtes fêlées côté droit
- Décollement de la plèvre
- Hématome jambe gauche

Figure 1 : Cas d'accident n°1, configuration de l'accident et lésions observées

Cet accident, où le conducteur a subi une chute au sol puis une glissade à une vitesse supérieure à 60km/h, semble montrer que malgré la présence du gilet airbag, il est possible de subir des lésions importantes dans ce type de configuration. Nous avons donc simulé numériquement cet accident pour identifier plus précisément les conditions de choc.

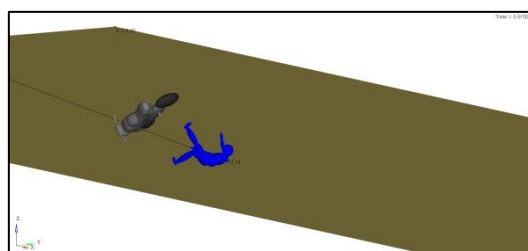
La vitesse d'impact de la victime sur le sol est estimée à environ 63 km/h, avec une composante principale tangentielle de 60 km/h et une composante verticale d'impact de 16 km/h (voir figure 4).

Figure 4 : Cas d'accident n°1, configuration de la chute au sol

L'impact direct lors de la retombée sur le sol se serait produit sur la partie postérieure du thorax. Cette zone était protégée par les boudins airbags. Le gonflage de l'airbag était déclenché depuis 300 ms et l'airbag avait donc atteint sa pression optimale pour amortir l'impact.

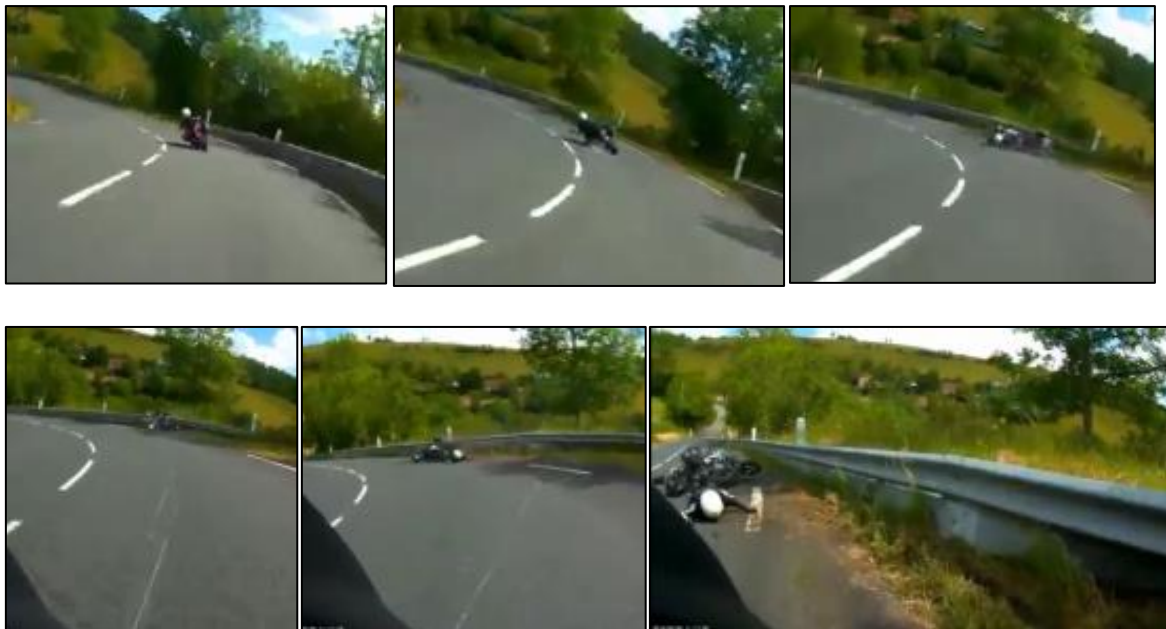
La moto était suivie par une autre qui était équipée d'une caméra. La scène de l'accident a donc été entièrement filmée et nous avons pu accéder au film (voir figure 5). Des photos et le bilan lésionnel ont également été mis à notre disposition (voir figure 6). Nous avons donc pu avoir des informations très riches sur le déroulement de l'accident et du choc. Ces informations nous ont permis de reconstituer dans un premier temps la cinématique de l'accident puis de le simuler numériquement en 3 dimensions.

Figure 5 : Cas d'accident n°2, chute de la conductrice filmée par une autre moto

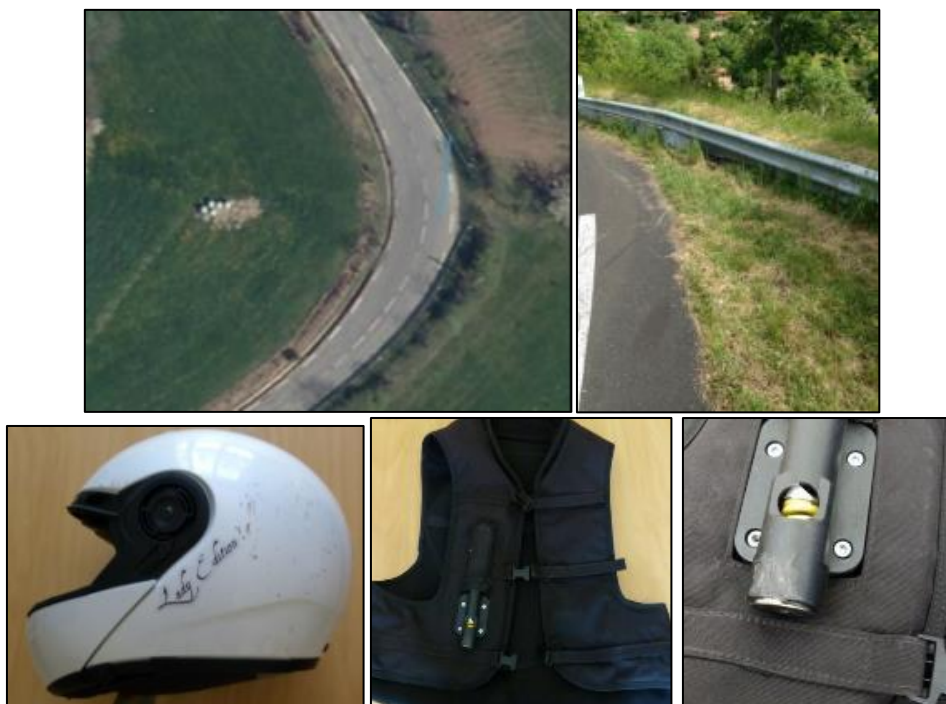
Figure 6 : Cas d'accident n°2, lieux de l'accident, déformations de la glissière, photos des déformations du casque et du gilet airbag

Les lésions observées sur la victime grâce au body scan sont¹ :

- fracture du foie avec saignement actif sur le temps artériel (codage : 5/4/18/24 AIS 3)
- fracture du sternum (codage : 4/5/08/04 AIS 2)

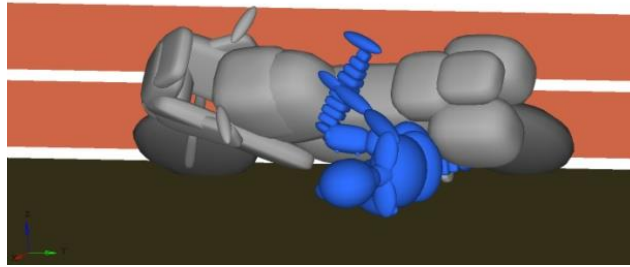
La vitesse résultante d'impact, entre la valise et la victime, est estimée entre 30 et 36 km/h.

Figure 9 : Cas d'accident n°2, conditions d'impact

La fracture du sternum est due à un impact direct de la moto sur la victime. On peut penser que les boudins airbag qui recouvrent cette zone ont permis d'atténuer les lésions mais nous ne pouvons pas indiquer dans quelle mesure.

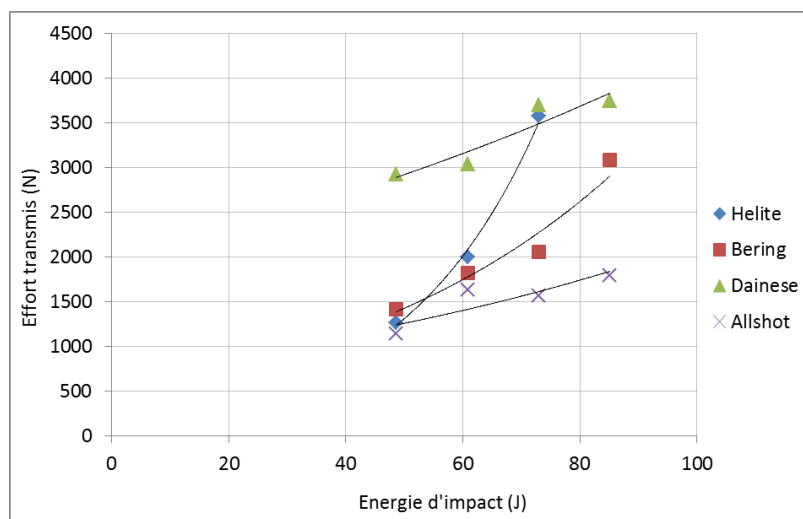
Les niveaux d'effort mesurés sur la plaque pour l'ensemble des essais réalisés sont présentés sur la figure 15. Pour les 4 gilets testés, l'effort transmis augmente de façon exponentielle avec l'énergie d'impact.

Le gilet présentant la plus forte pression lors du gonflage (Dainese) est celui qui transmet l'effort le plus important pour une énergie d'impact inférieure à 90J mais c'est également celui où l'augmentation de l'effort transmis en fonction de l'énergie croît le moins. On peut donc faire l'hypothèse qu'il offrira une meilleure protection que les autres gilets pour des impacts plus violents. A l'inverse le gilet Helite transmet dès 70J d'énergie d'impact un effort de 3,5 kN et atteint sa limite de compression.

Figure 15 : Effort transmis au travers de gilets airbag en fonction de l'énergie d'impact

L'effort transmis pour une énergie d'impact de 50J, équivalente donc à celle préconisée pour les essais normatifs des dorsales, est inférieur à 1,5kN pour les gilets gonflés autour de 0,4bar et de l'ordre de 3kN pour le gilet gonflé à 1,3 bar. On peut noter que dans tous les cas l'effort ne dépasse pas les niveaux requis par la norme d'une protection dorsale. En effet, la norme 1621-2 prévoit un niveau « 1 » si l'effort transmis ne dépasse pas en moyenne les 18kN (maximum 24kN) et un niveau « 2 » si l'effort ne dépasse pas en moyenne les 9kN (maximum 12kN). Les niveaux sont ici nettement inférieurs aux 9kN préconisés pour les plaques dorsales pour une énergie appliquée de 50J. A noter toutefois que la forme et le poids de l'impacteur utilisé dans notre étude (plat et rectangulaire, 12.4kg) diffère de celui utilisé dans le cadre normatif (cylindrique, 5kg). Ces résultats montrent donc qu'un gilet airbag semble posséder au moins les mêmes niveaux de protection qu'une protection dorsale remplissant les exigences de la norme.

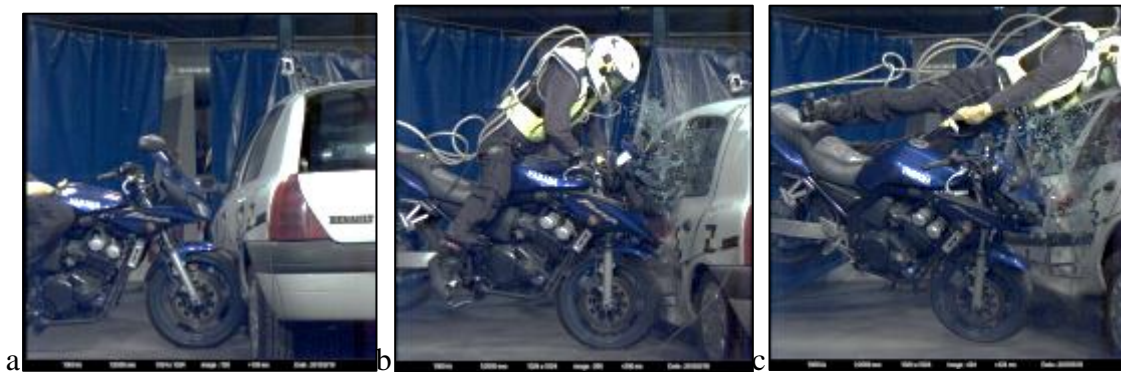
Figure 17 : Chronologie du crash-test réalisé avec l'airbag filaire « Allshot »
a) Impact moto/obstacle b) déclenchement airbag c) impact motocycliste/obstacle

Concernant ces deux gilets filaires, les résultats avec le gilet « Helite » montrent des temps de détection d'environ 110ms (laps de temps entre le premier point d'impact de la roue avec l'obstacle et l'arrachement de la goupille). Pour l'essai avec le gilet airbag « Allshot », ce temps est de 150ms. On notera également que les deux gilets se déclenchent trop tardivement puisque la goupille se détache alors que le sujet subit déjà l'impact contre l'obstacle.

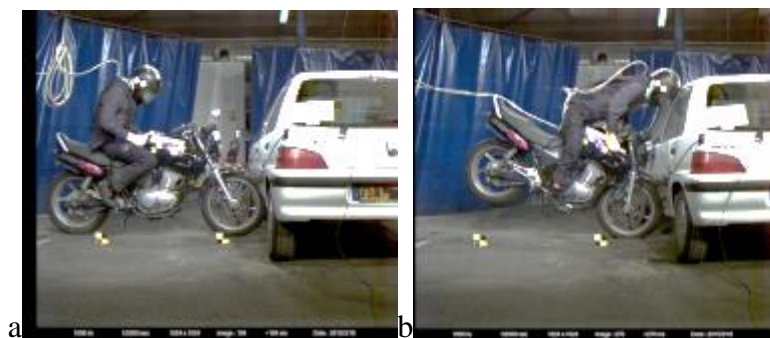
Figure 18 : Chronologie du crash-test réalisé avec l'airbag filaire « Helite »
a) Impact moto/obstacle b) déclenchement airbag et impact motocycliste/obstacle

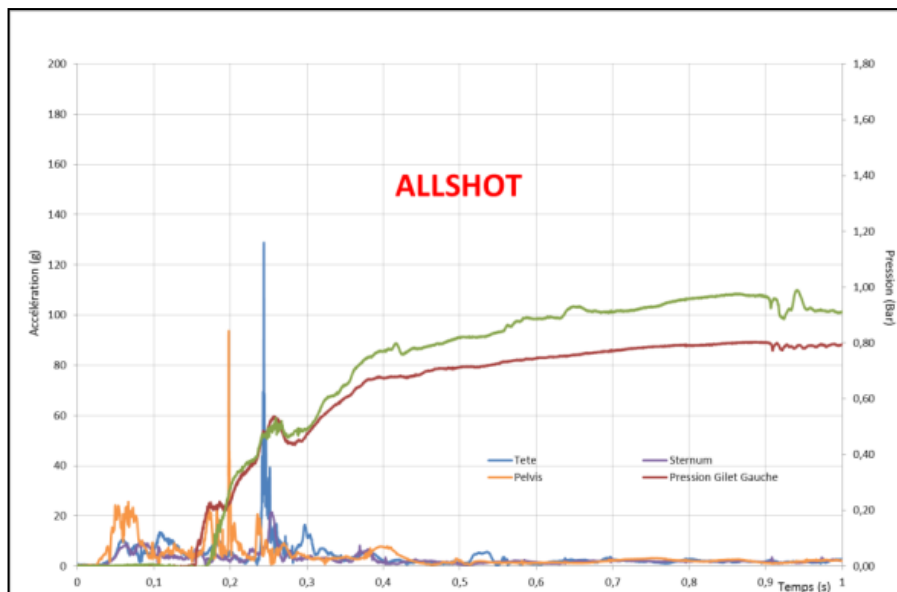
Les figures 19 et 20 fournissent respectivement l'évolution des pressions et les niveaux d'accélération atteints par les différents segments corporels au cours des essais réalisés avec le gilet « Allshot » et le gilet « Helite ». Le temps $t=0ms$ correspond à l'impact de la roue de la moto avec l'obstacle. Ces courbes confirment un temps de détection d'environ 150ms pour le gilet Allshot et de 110 ms pour le gilet Helite. Elles montrent également un temps de gonflage (stabilisation de la pression) d'approximativement 250ms pour le gilet Allshot et de 100ms pour le Helite. On peut observer également que les niveaux de pressions entre ces deux gilets du même type (filaire) ne sont pas les mêmes puisque le gilet Allshot atteint 0,5Bar au bout de 0,1s après le déclenchement puis 1 Bar environ 0,4s après tandis que le gilet Helite ne dépasse pas les 0,5Bar.

Concernant les niveaux d'accélération subis par le corps, on notera que dans les deux tests, la tête subie un impact d'environ 120g et que le sternum atteint des accélérations d'environ 20 g.

Figure 19 : Courbes des pressions de l'airbag « Allshot » au cours du crash-test et accélérations subies par le sujet

D'un point de vue lésionnel, aucune lésion n'a été constatée sur le sujet portant le gilet Allshot et une fracture du bassin (cadre obturateur) à droite et à gauche a été observée sur le sujet portant le gilet Héliste. A noter qu'aucune lésion au thorax n'a été constatée.

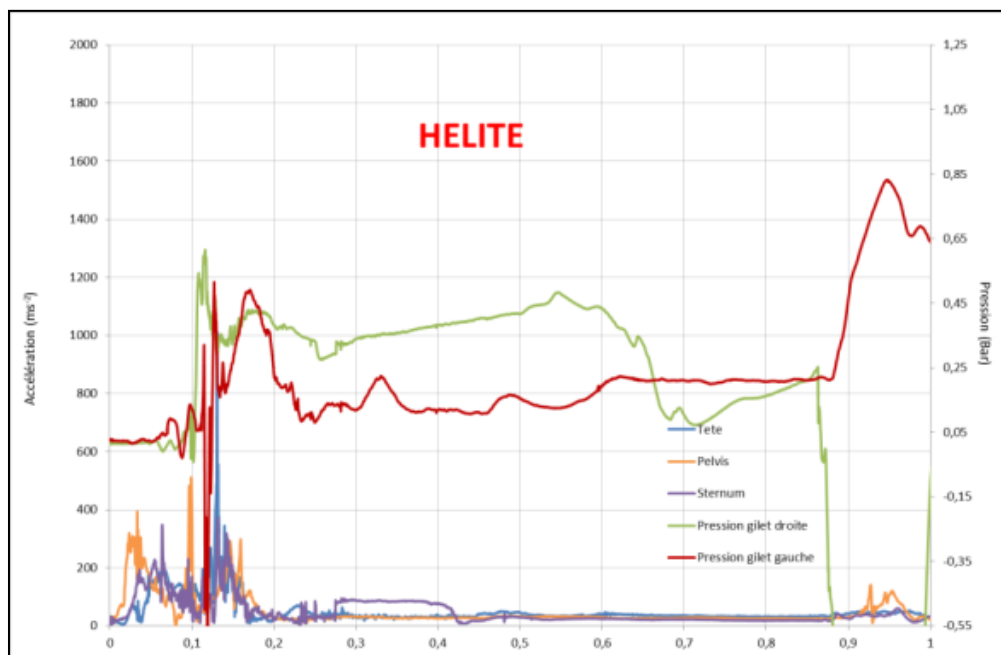
Figure 20 : Courbes des pressions de l'airbag « Helite » au cours du crash-test et accélérations subies par le sujet

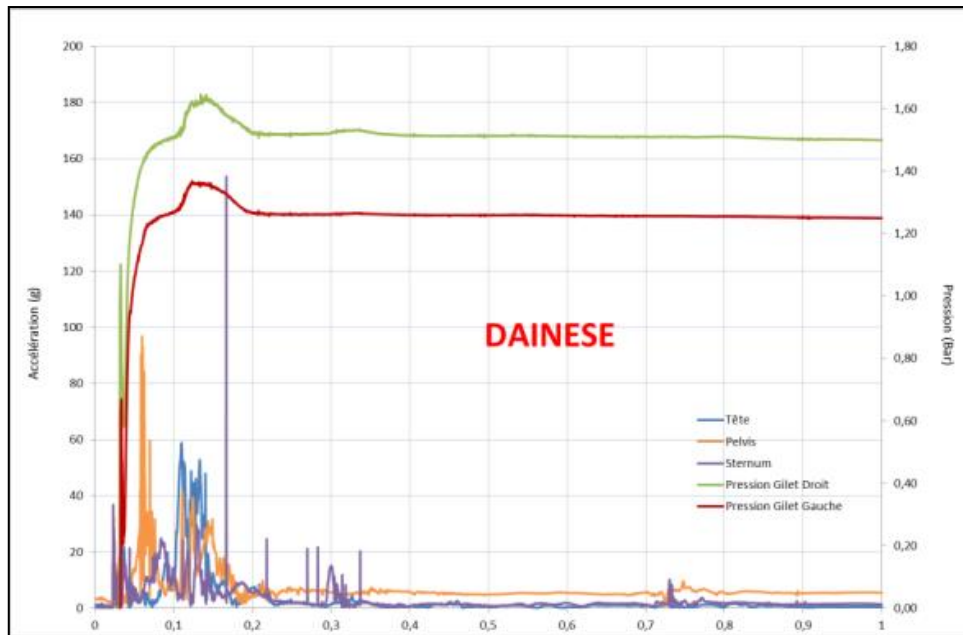
Les figures 23 et 24 fournissent respectivement l'évolution des pressions et les niveaux d'accélération atteints par les différents segments corporels au cours des essais réalisés avec le gilet « Dainese » et le gilet « API ». Les courbes confirment un temps de détection plus tôt que pour les gilets filaires puisqu'ils sont d'environ 20ms pour les deux gilets. Elles montrent également un temps de gonflage (stabilisation de la pression) d'approximativement 80ms pour le gilet Dainese et de 100ms pour le gilet API. On peut observer également que les niveaux de pressions entre ces deux gilets du même type ne sont pas les mêmes puisque le gilet Dainese se gonfle jusqu'à environ 1,5 Bar tandis que le gilet API atteint environ 0,3Bar.

Figure 23 : Courbes des pressions de l'airbag « Dainese » au cours du crash-test et accélérations subies par le sujet

D'un point de vue lésionnel, une fracture de la branche ischio-pubienne gauche du bassin a été constatée sur le sujet portant le gilet Dainese mais aucune lésion n'a été observée sur le thorax. Pour le gilet Bering, une fracture des 2 branches ischio-pubiennes du bassin (avec mobilité complète de la symphyse pubienne) et un volet costal ont été relevés. A noter toutefois que les lésions sur le thorax du sujet équipé du gilet Bering sont dues certainement à une fragilité importante du sujet, constatée lors de la minéralisation osseuse réalisée suite à l'essai.

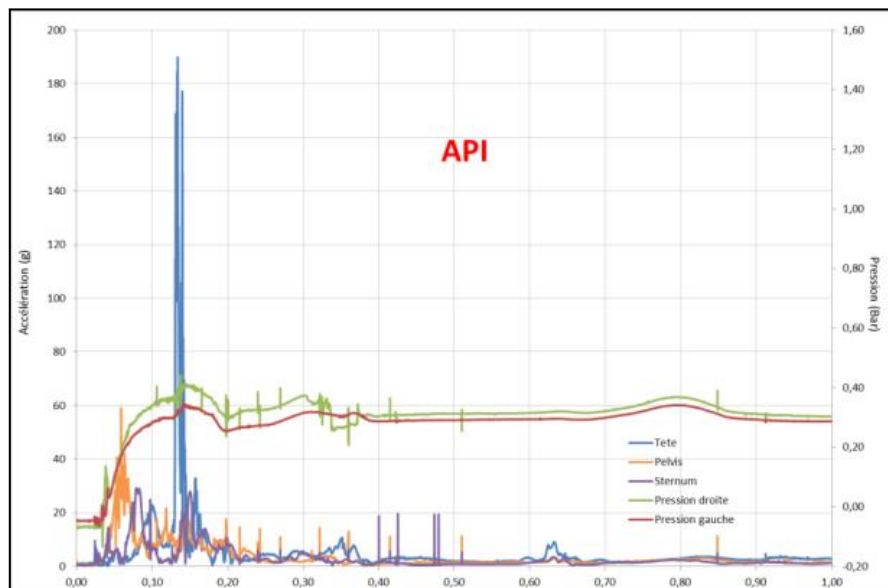
Figure 24 : Courbes des pressions de l'airbag « API » au cours du crash-test et accélérations subies par le sujet
