Étude « EFFIGAM »

GILETS AIRBAGS POUR MOTOCYCLISTES : QUELLE EFFICACITÉ RÉELLE POUR QUELLE VITESSE ?

Rapport final - Mars 2017

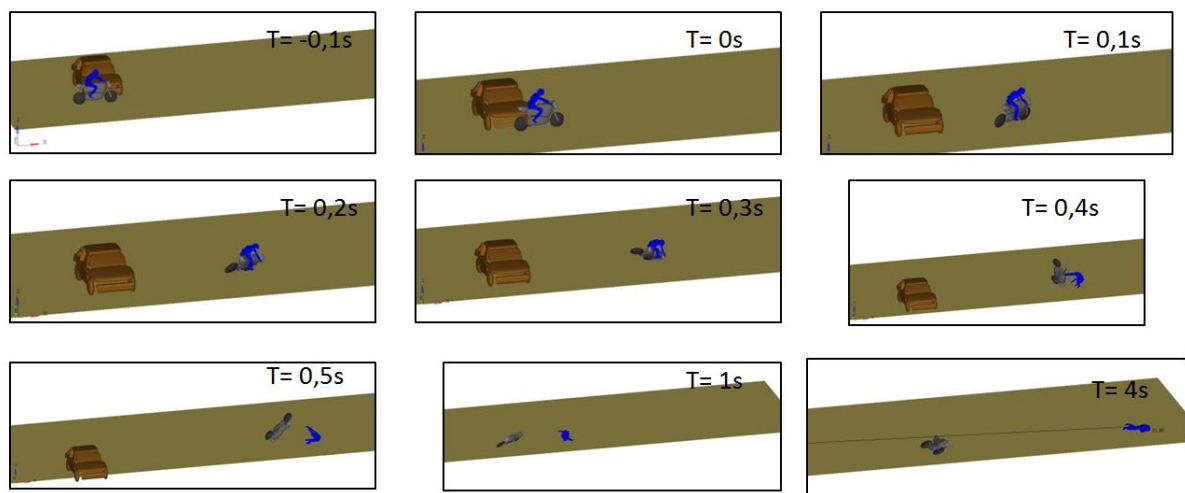
La simulation numérique permet de reproduire la cinématique du choc, avec les impacts sur la moto, l'éjection du motocycliste, la chute au sol jusqu'à la position finale du motocycliste à environ 30 mètres du point d'impact (voir figure 3). Cette reconstruction numérique de l'accident nous permet d'accéder à des informations complémentaires concernant le fonctionnement du gilet airbag au cours de l'accident. Nous avons pu déterminer en particulier que l'airbag se serait déclenché à environ 0.2 seconde après l'impact du VL sur la moto et 0.3 seconde avant l'impact du motocycliste sur le sol.

Figure 3 : Cas d'accident n°1, simulation multicorps de l'accident

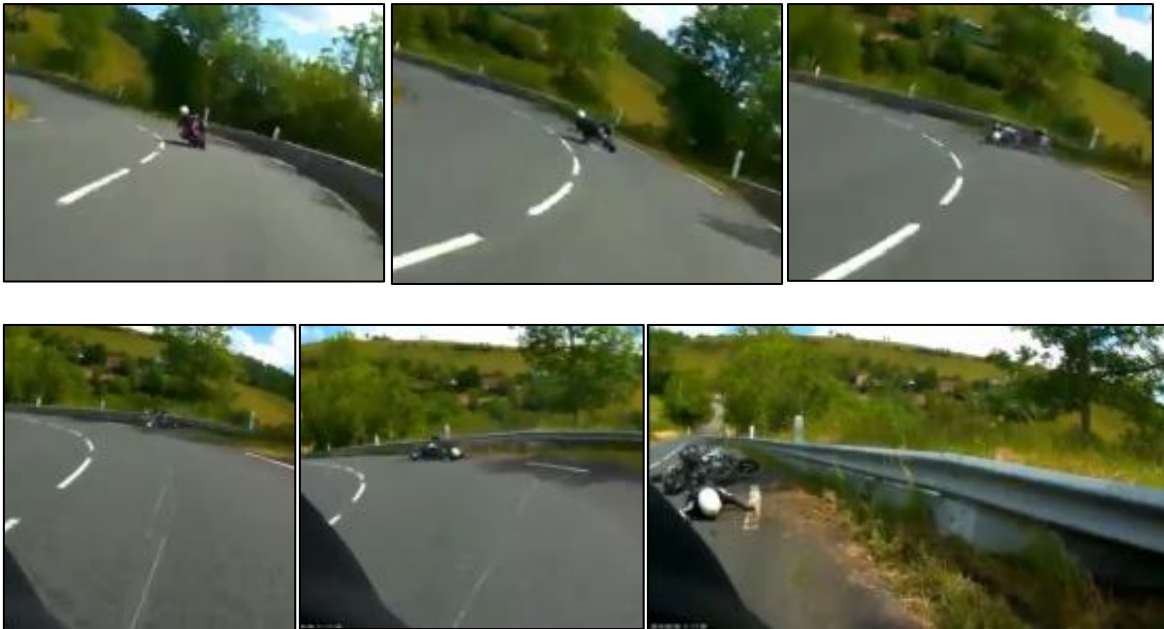
Cet accident concerne une conductrice d'une BMW F800St qui perd le contrôle dans une courbe à gauche probablement à cause du frottement au sol de la béquille latérale située à gauche de la moto. Après avoir perdu le contrôle, la conductrice "solidaire" de sa moto va chuter au sol, glisser puis percuter une glissière de sécurité métallique équipée d'un écran de protection pour motocycliste.

Figure 5 : Cas d'accident n°2, chute de la conductrice filmée par une autre moto

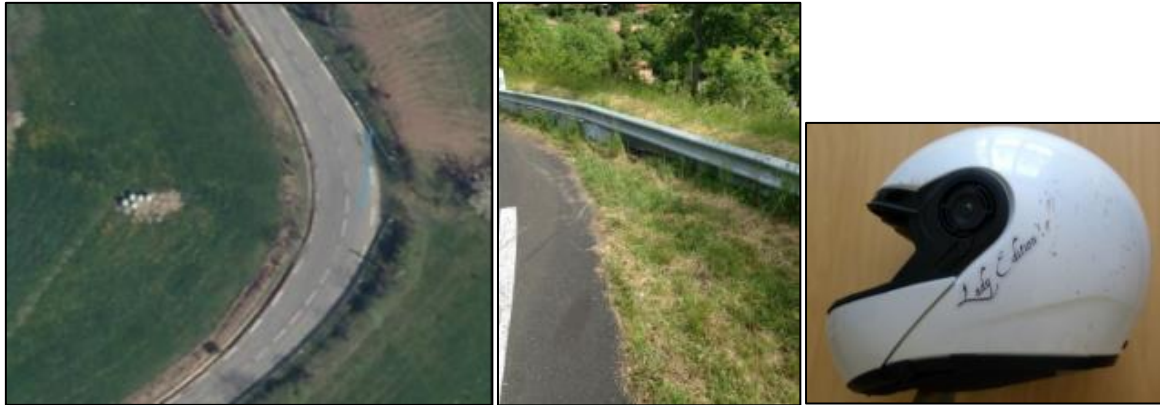
Figure 6 : Cas d'accident n°2, lieux de l'accident, déformations de la glissière, photos des déformations du casque

Les lésions observées sur la victime grâce au body scan sont¹ :

- fracture du foie avec saignement actif sur le temps artériel (codage : 5/4/18/24 AIS 3)
- fracture du sternum (codage : 4/5/08/04 AIS 2)

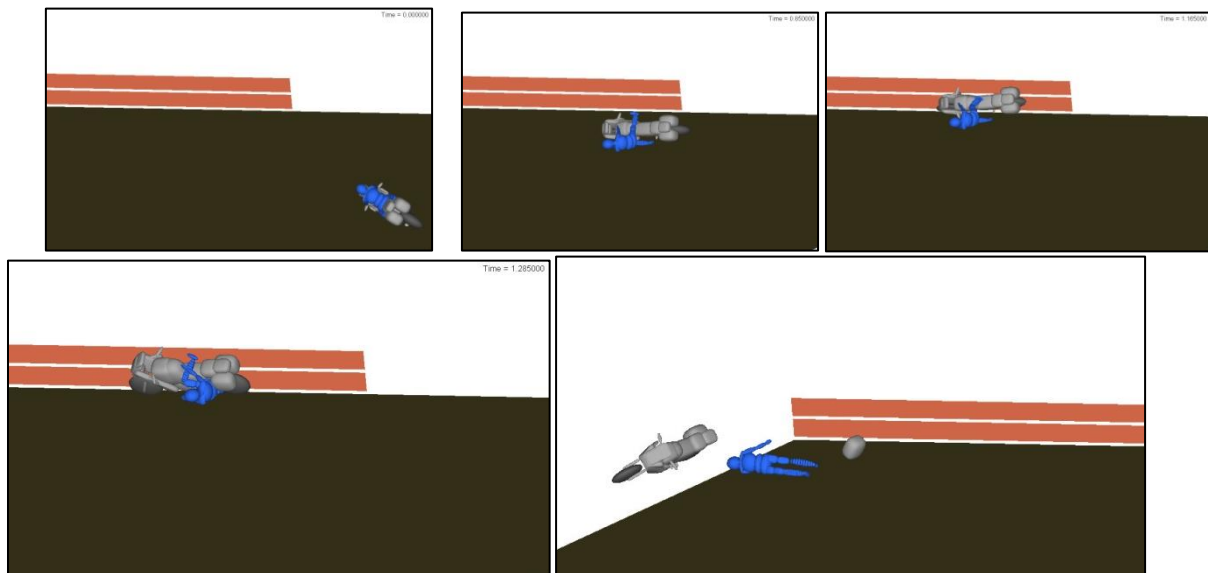
La simulation numérique permet alors d'accéder à des informations complémentaires concernant le fonctionnement du gilet airbag au cours de l'accident (voir figure 8). Nous avons pu en particulier définir que l'airbag se serait déclenché environ 0,4 secondes après la chute au sol et que l'impact de la moto contre la glissière aurait eu lieu à environ 1,2 secondes. Par ailleurs, nous avons déterminé que les lésions au foie (fracture) ont été provoquées par l'impact de la valise gauche de la moto sur la partie latérale droite au dessus de la ceinture au niveau du foie (voir figure 9). Le gilet airbag porté possède un boudin latéral qui recouvre partiellement cette zone. La différence de taille entre la valise et le boudin airbag nous indique qu'il y a une forte probabilité pour que la valise ait impacté directement la victime.

La vitesse résultante d'impact, entre la valise et la victime, est estimée entre 30 et 36 km/h.

Figure 8 : Cas d'accident n°2, simulation multicorps de l'accident

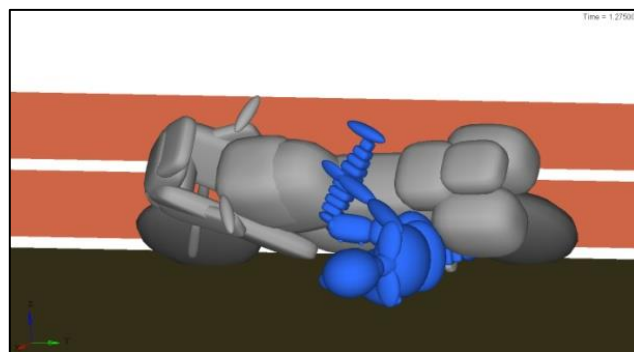
Figure 9 : Cas d'accident n°2, conditions d'impact

La fracture du sternum est due à un impact direct de la moto sur la victime. On peut penser que les boudins airbag qui recouvrent cette zone ont permis d'atténuer les lésions mais nous ne pouvons pas indiquer dans quelle mesure.

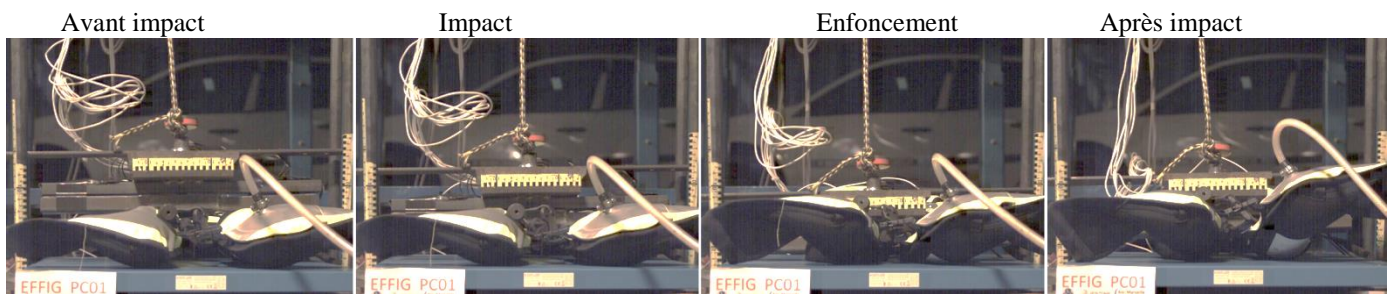
La représentation cinématographique typique d'un gilet airbag soumis à un impact est présentée sur la figure 14. Les images montrent l'enfoncement de l'impacteur dans le gilet. Nous observons notamment qu'à 50J le gilet absorbe bien de l'énergie et qu'il ne sature pas puisqu'il ne subit pas un enfoncement maximal (l'impacteur ne touche pas l'enclume).

Figure 14 : Impact avec une énergie de 50J sur un gilet gonflé à 0,3 bar

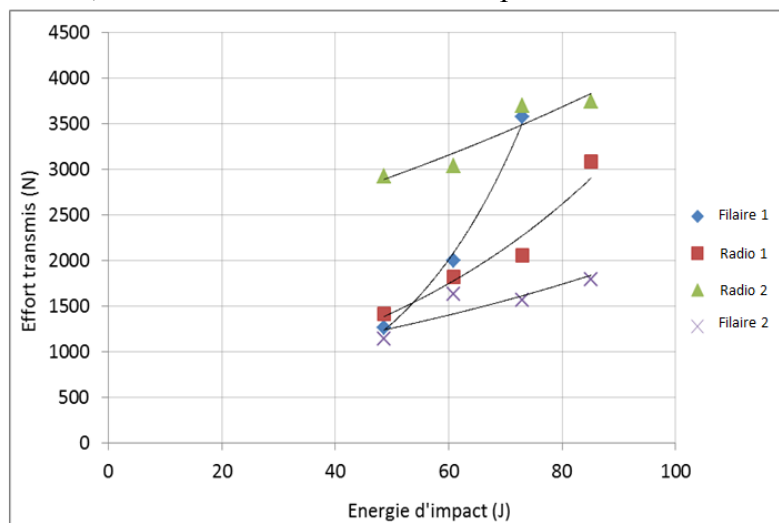
Les niveaux d'effort mesurés sur la plaque pour l'ensemble des essais réalisés sont présentés sur la figure 15. Pour les 4 gilets testés, l'effort transmis augmente de façon exponentielle avec l'énergie d'impact.

Le gilet présentant la plus forte pression lors du gonflage (« Radio 2 ») est celui qui transmet l'effort le plus important pour une énergie d'impact inférieure à 90J mais c'est également celui où l'augmentation de l'effort transmis en fonction de l'énergie croît le moins. On peut donc faire l'hypothèse qu'il offrira une meilleure protection que les autres gilets pour des impacts plus violents. A l'inverse le gilet « Filaire 1 » transmet dès 70J d'énergie d'impact un effort de 3,5 kN et atteint sa limite de compression.

Figure 15 : Effort transmis au travers de gilets airbag en fonction de l'énergie d'impact

L'effort transmis pour une énergie d'impact de 50J, équivalente donc à celle préconisée pour les essais normatifs des dorsales, est inférieur à 1,5kN pour les gilets gonflés autour de 0,4bar et de l'ordre de 3kN pour le gilet gonflé à 1,3 bar. On peut noter que dans tous les cas l'effort ne dépasse pas les niveaux requis par la norme d'une protection dorsale. En effet, la norme 1621-2 prévoit un niveau « 1 » si l'effort transmis ne dépasse pas en moyenne les 18kN (maximum 24kN) et un niveau « 2 » si l'effort ne dépasse pas en moyenne les 9kN (maximum 12kN). Les niveaux sont ici nettement inférieurs aux 9kN préconisés pour les plaques dorsales pour une énergie appliquée de 50J. A noter toutefois que la forme et le poids de l'impacteur utilisé dans notre étude (plat et rectangulaire, 12.4kg) diffère de celui utilisé dans le cadre normatif (cylindrique, 5kg). Ces résultats montrent donc qu'un gilet airbag semble posséder au moins les mêmes niveaux de protection qu'une protection dorsale remplissant les exigences de la norme.

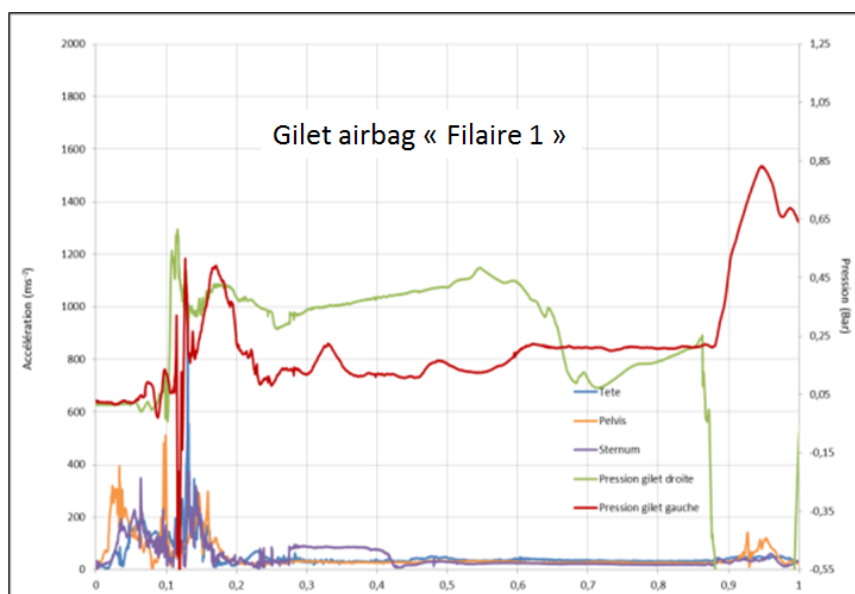
Les figures 17 et 18 fournissent respectivement l'évolution des pressions et les niveaux d'accélération atteints par les différents segments corporels au cours des essais réalisés avec le gilet « Filaire 1 » et le gilet « Filaire 2 ». Le temps $t=0$ ms correspond à l'impact de la roue de la moto avec l'obstacle. Ces courbes confirment un temps de détection d'environ 150ms pour le gilet « Filaire 2 » et de 110 ms pour le gilet « Filaire 1 ». Elles montrent également un temps de gonflage (stabilisation de la pression) d'approximativement 250ms pour le gilet « Filaire 2 » et de 100ms pour le « Filaire 1 ». On peut observer également que les niveaux de pressions entre ces deux gilets du même type (filaire) ne sont pas les mêmes puisque le gilet « Filaire 2 » atteint 0,5Bar au bout de 0,1s après le déclenchement puis 1 Bar environ 0,4s après, tandis que le gilet « Filaire 1 » ne dépasse pas les 0,5Bar.

Concernant les niveaux d'accélération subis par le corps, on notera que dans les deux tests, la tête subie un impact d'environ 120g et que le sternum atteint des accélérations d'environ 20 g.

Figure 17 : Courbes des pressions de l'airbag « Filaire 1 » au cours du crash-test et accélérations subies par le sujet

D'un point de vue lésionnel, aucune lésion n'a été constatée sur le sujet portant le gilet « Filaire 2 » et une fracture du bassin (cadre obturateur) à droite et à gauche a été observée sur le sujet portant le gilet « Filaire 1 ». A noter qu'aucune lésion au thorax n'a été constatée.

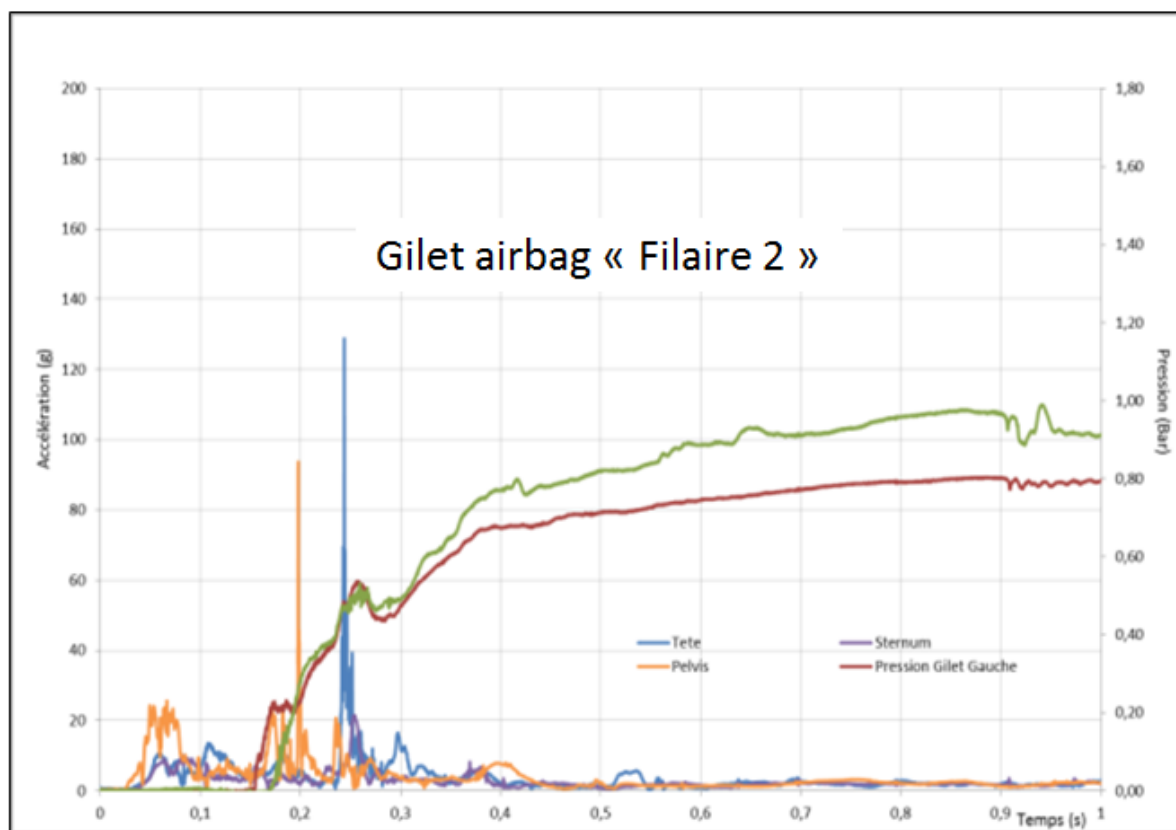
Figure 18 : Courbes des pressions de l'airbag « Filaire 2 » au cours du crash-test et accélérations subies par le sujet

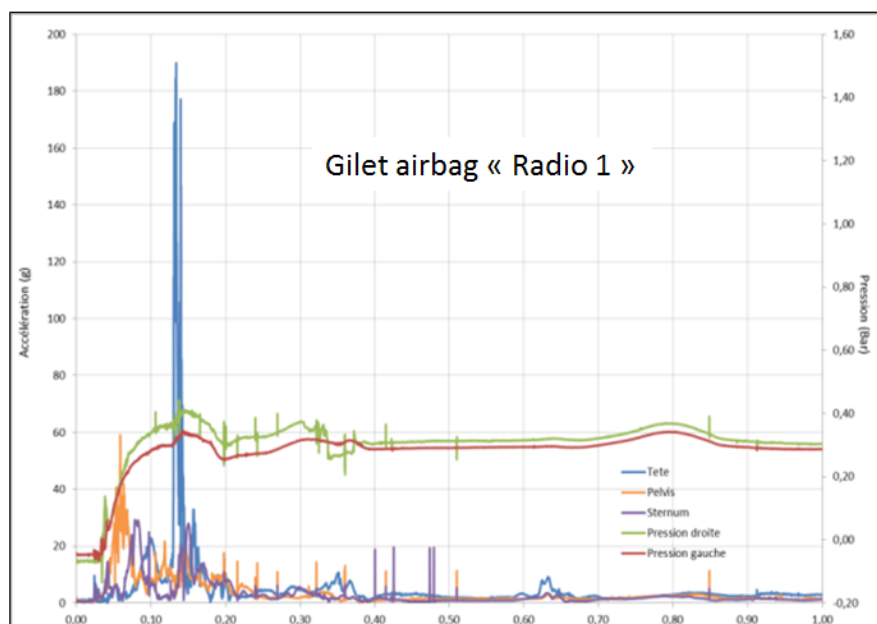
Les figures 19 et 20 fournissent respectivement l'évolution des pressions et les niveaux d'accélérations atteints par les différents segments corporels au cours des essais réalisés avec le gilet « Radio 1 » et le gilet « Radio 2 ». Les courbes confirment un temps de détection plus tôt que pour les gilets filaires puisqu'ils sont d'environ 20ms pour les deux gilets. Elles montrent également un temps de gonflage (stabilisation de la pression) d'approximativement 80ms pour le gilet « Radio 2 » et de 100ms pour le gilet « Radio 1 ». On peut observer également que les niveaux de pressions entre ces deux gilets du même type ne sont pas les mêmes puisque le gilet « Radio 2 » se gonfle jusqu'à environ 1,5 Bar tandis que le gilet « Radio 1 » atteint environ 0,3Bar.

Figure 19 : Courbes des pressions de l'airbag « Radio 1 » au cours du crash-test et accélérations subies par le sujet

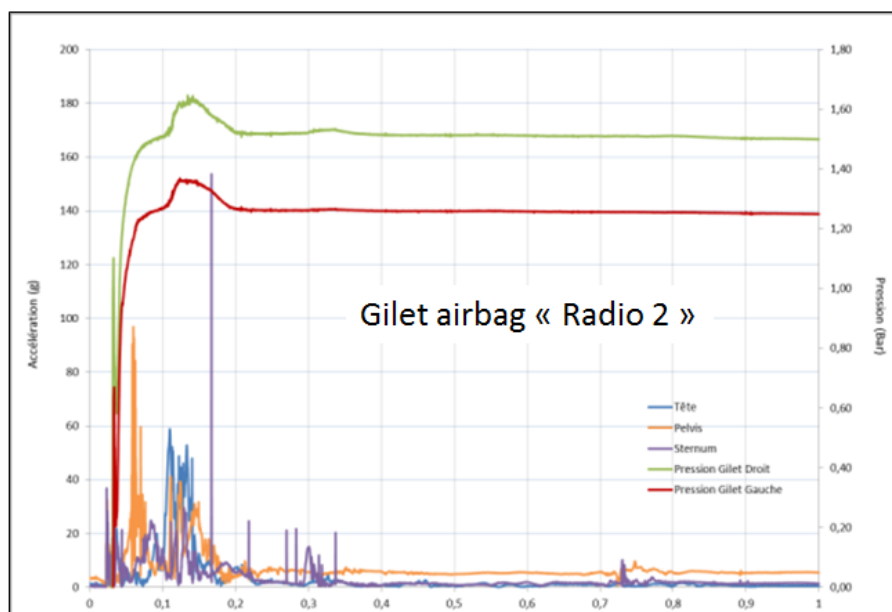
Figure 20 : Courbes des pressions de l'airbag « Radio 2 » au cours du crash-test et accélérations subies par le sujet

D'un point de vue lésionnel, une fracture de la branche ischio-pubienne gauche du bassin a été constatée sur le sujet portant le gilet « Radio 2 » mais aucune lésion n'a été observée sur le thorax. Pour le gilet « Radio 1 », une fracture des 2 branches ischio-pubiennes du bassin (avec mobilité complète de la symphyse pubienne) et un volet costal ont été relevés. A noter toutefois que les lésions sur le thorax du sujet équipé du gilet « Radio 1 » sont dues certainement à une fragilité importante du sujet, constatée lors de la minéralisation osseuse réalisée suite à l'essai.
