Sauver des vies par le retour d'analyse sur incidents

Convention de subvention DSCR/CERTU/IFSTTAR n° 7624

## Livrable 2S3

### Compte-rendu des exploitations analytiques des situations d'incidents/accidents

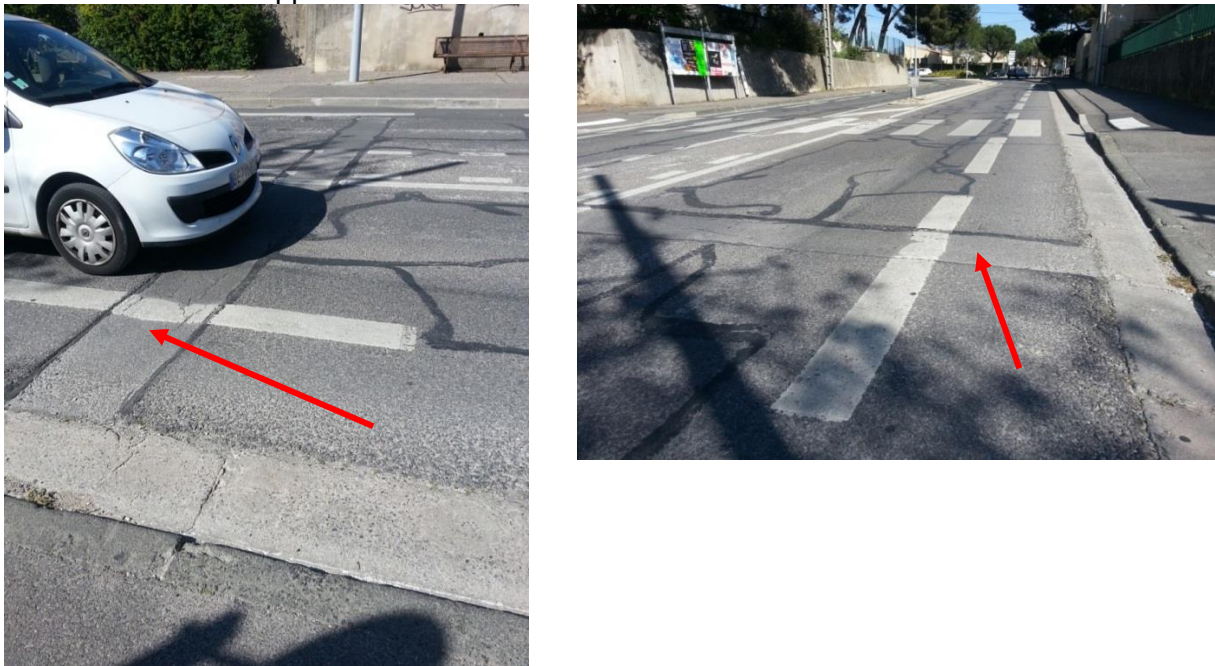
A priori ce type de comportement dynamique observé peut être considéré comme sans risque pour l'automobiliste. Mais différents véhicules avec différents conducteurs ont déclenché à cet endroit, d'où une accumulation d'évènements. On identifie alors un problème de chaussée, ici une déformation de la route liée à un affaissement de tranchée.

**Figure 1 – Exemple d'évènement en zone urbaine : affaissement d'une tranchée**

Cette identification de point d'accumulation d'évènements peut être très utile pour le gestionnaire de voirie qui planifiera des travaux de réparation de la chaussée ou peut avertir les conducteurs en approche d'un défaut de chaussée.

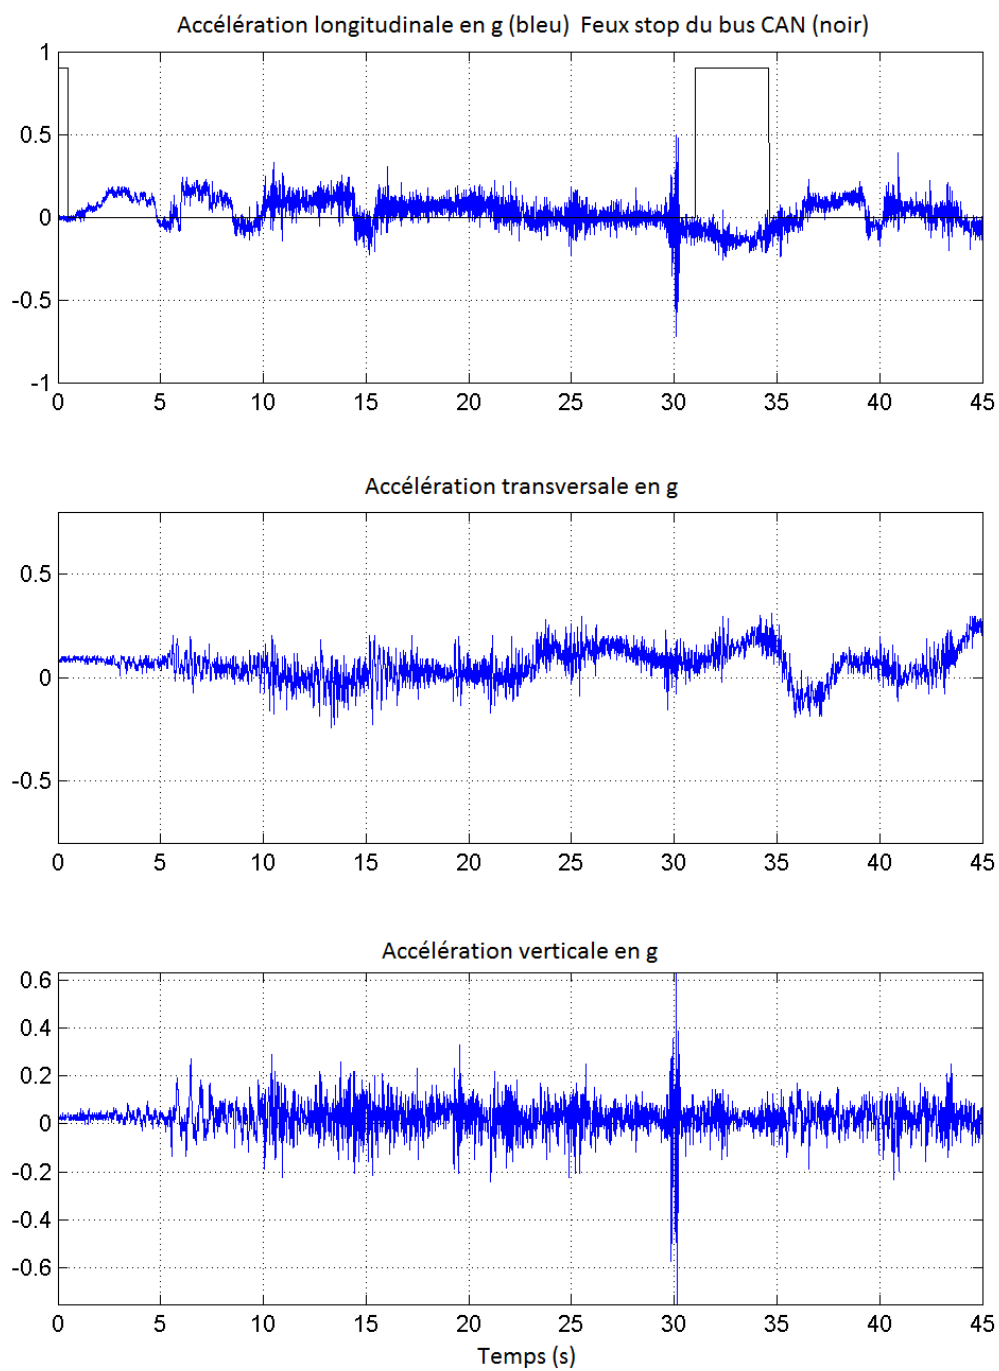
Cet évènement s'est produit à faible vitesse, en zone urbaine. Les accélérations présentées à la figure 2 montre la brièveté des pics de fortes valeurs, que l'on retrouve essentiellement en longitudinal et en vertical. La durée du dépassement de seuil est très faible, environ 10 ms.

Figure 2 – Accélérations enregistrées lors du passage d'une tranchée affaissée

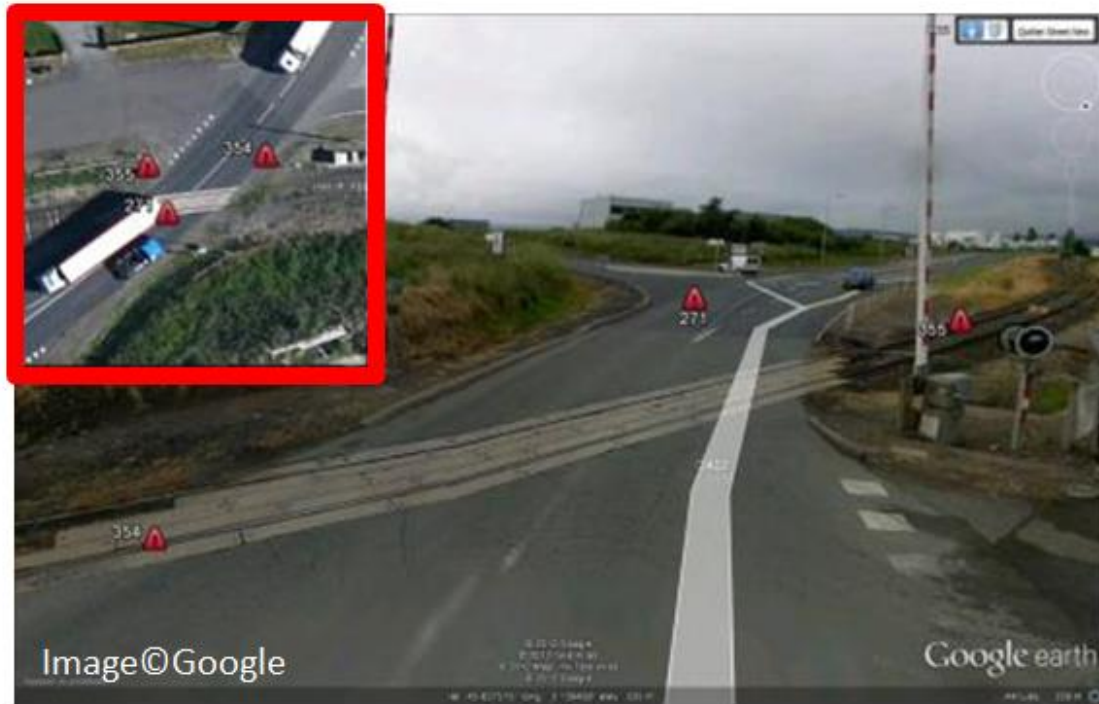
A une vitesse supérieure, en zone péri-urbaine, des déclenchements brefs ont été recueillis au niveau de certains passages de voies ferrées, comme l'exemple présenté à la figure 3 avec une accumulation de déclenchements. La jonction entre les rails et la chaussée présente des malformations.

Figure 3 – Exemple d'évènement en zone péri-urbaine : passage d'une voie ferrée

Bien sûr tous les passages de voies ferrées n'occasionnent pas un déclenchement et la détection d'un passage déclenchant permet de focaliser l'attention du gestionnaire sur un site qui peut poser problème, notamment en terme de vitesse d'approche...

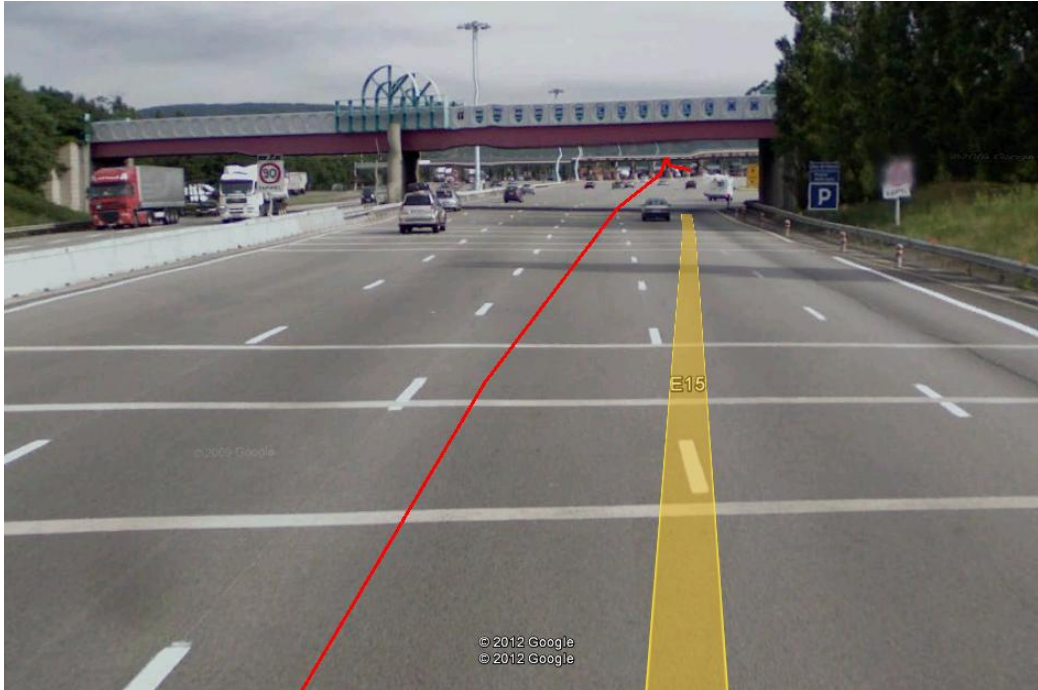
Figure 4 – Exemple d'évènement sur l'autoroute : bandes rugueuses en approche d'un péage

Là encore, ce type d'information peut être utile pour mieux définir ou calibrer l'aménagement de bandes rugueuses : hauteur/largeur de bandes, distance entre les bandes...

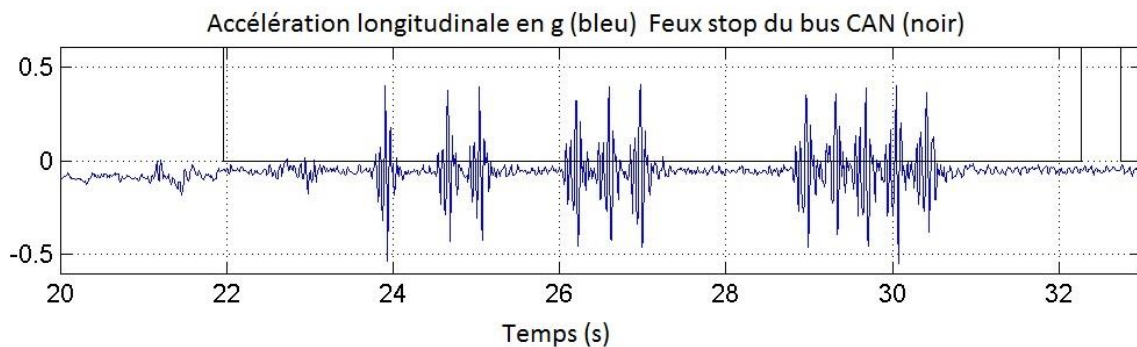
Cet évènement s'est produit sur l'autoroute, à vive allure, lors du passage de bandes rugueuses. La figure 5 montre les sollicitations mises en jeu lors du passage des bandes : une puis 2, puis 3, et enfin 5, toutes n'ayant pas occasionné un déclenchement.

Figure 5 – Accélération longitudinale enregistrée lors du passage de bandes rugueuses en approche d'un péage

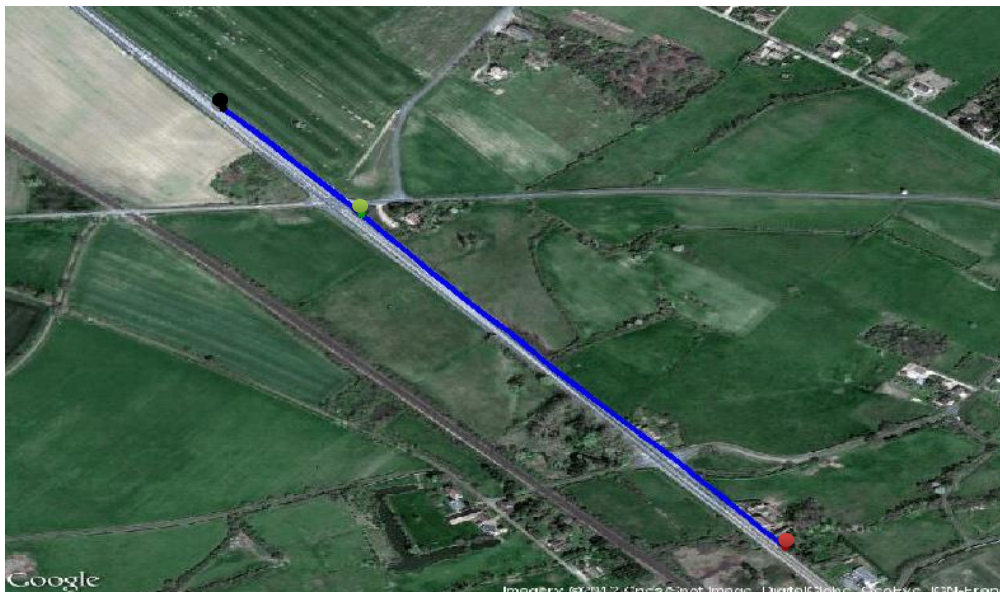
Dans ce cas, illustré par les figures 6 et 7, le conducteur freine brutalement en approche d'intersection. Le véhicule avait atteint depuis peu une vitesse proche de 90 km/h stabilisée par le limiteur de vitesse. Lors de ce freinage, l'ABS (Anti-lock Braking System) et l'AFU (Système d'assistance au freinage) se sont déclenchés. La distance de freinage est d'à peu près 30 mètres et la décélération moyenne de  $-7.6 \text{ m/s}^2$ , avec un pic maximal vers  $-11 \text{ m/s}^2$ . Un léger déport vers la gauche a également été observé avec un peu d'accélération transversale. Une hypothèse probable concernant les causes de cet incident a été avancée : l'arrivée d'un véhicule sur la route transversale à une vitesse indiquant qu'il ne va pas s'arrêter a peut-être surpris le conducteur. Ce dernier reprend de la vitesse une fois le danger écarté, par exemple si le véhicule antagoniste s'est finalement arrêté à l'intersection.

Figure 6 – Exemple d'incident : freinage brutal en approche d'une intersection (point rouge : début de l'enregistrement, point vert : déclenchement, point noir : fin de l'enregistrement)

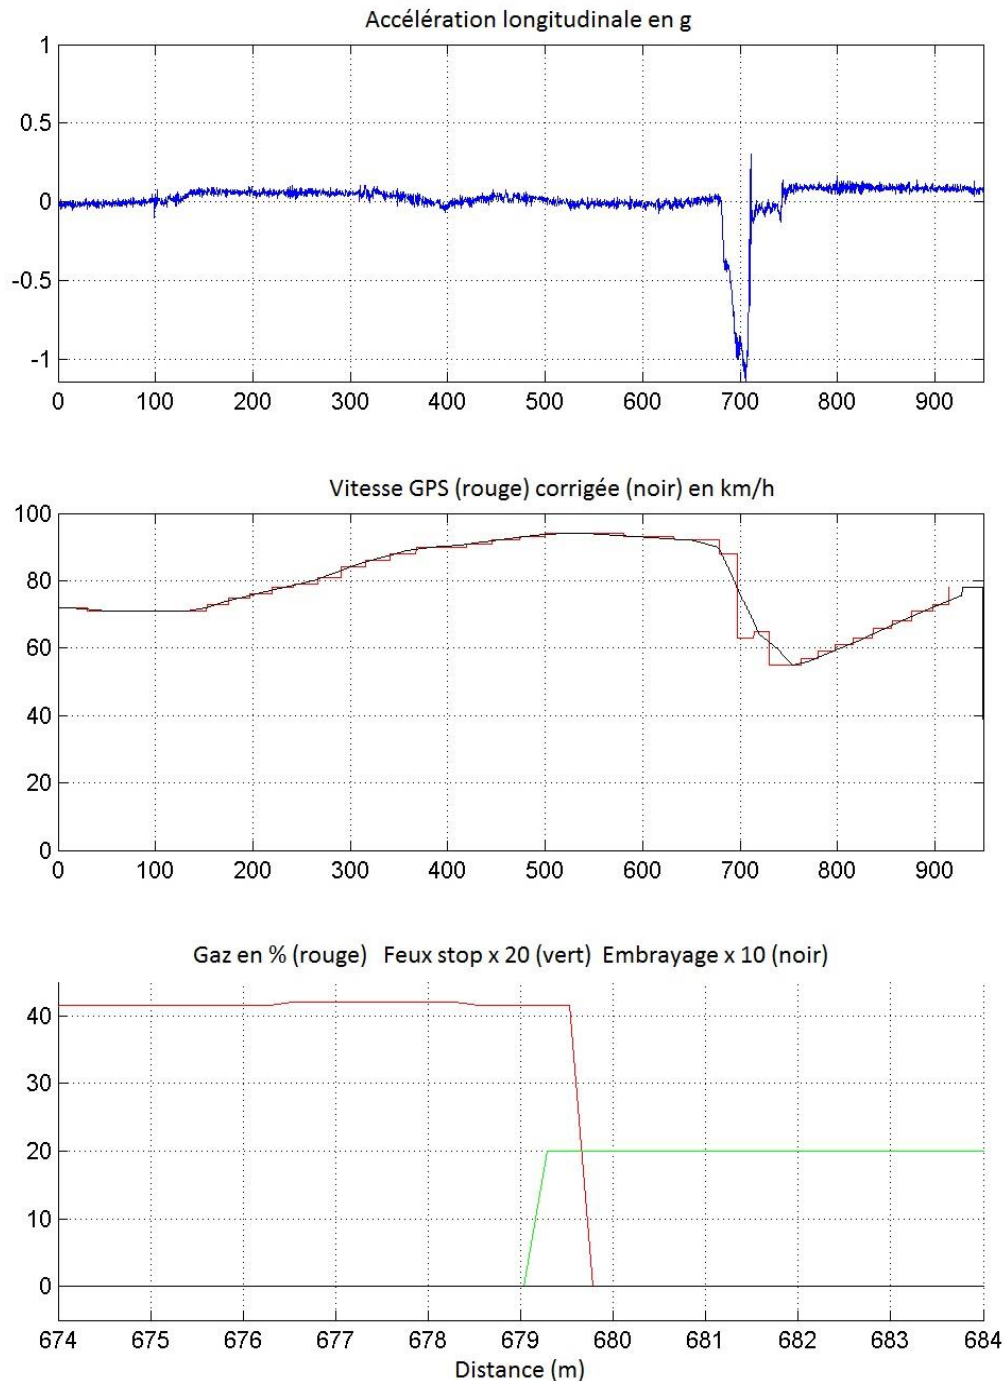
**Figure 7 – Accélération longitudinale, vitesse, pédales des gaz, feux stop et embrayage enregistrés lors d'un freinage brutal en approche d'intersection (attention le 3<sup>ème</sup> graphique a une échelle réduite en distance, il s'agit d'un zoom sur la zone intéressante)**

Un tel incident peut apparaître comme intéressant vis-à-vis de l'analyse des processus de désactivation du régulateur de vitesse lors de la réalisation d'un freinage d'urgence. En effet, on peut observer par exemple sur le 3<sup>ème</sup> graphique de la figure 7 que les feux stop ont été activés alors que la pédale d'accélération était encore enfoncée à cause du régulateur.

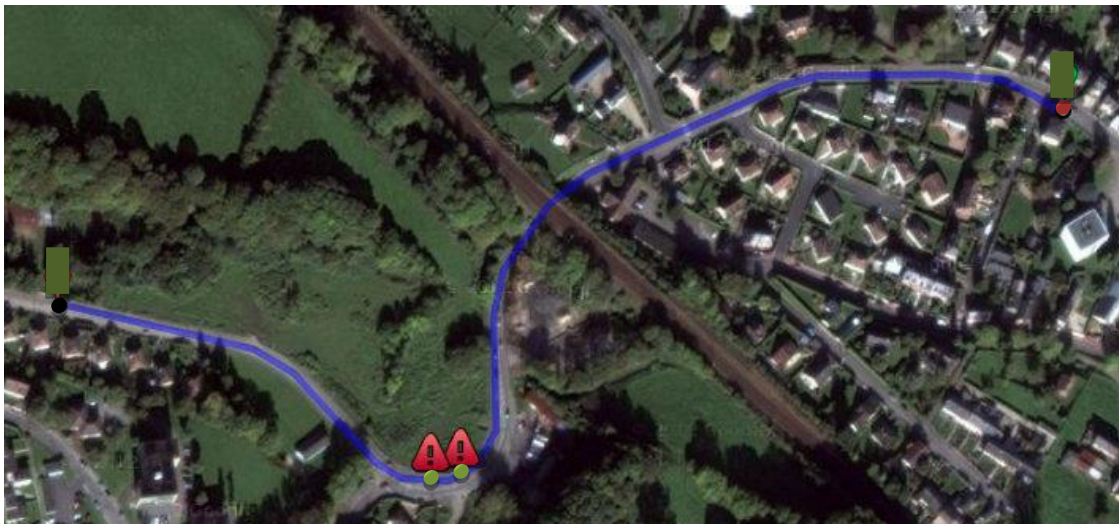
Cet incident en virage à droite serré en zone péri-urbaine a été enregistré suite à une variation rapide de l'angle au volant. La figure 8 indique qu'un autre incident s'est également produit dans ce virage. Les courbes de la figure 9 nous renseignent sur la vitesse du véhicule, proche de 60 km/h en approche et qui descend vers 52 km/h au plus fort du virage, avec une accélération transversale qui atteint  $-7 \text{ m/s}^2$ . On observe également des secousses/oscillations plus fortes dans la partie la plus sollicitante du virage. Dans ce cas la survenue de l'incident est liée en bonne partie à l'infrastructure, car le virage a un faible rayon de courbure (36 m) et il n'y a pas de panneau de limitation de vitesse spécifique en approche.

Ainsi, même si le conducteur doit rester maître de son véhicule, on peut estimer que ce virage représente une zone à risque pour les usagers puisque les déclenchements se sont réalisés à vitesses plutôt faible.

Figure 8 – Exemple d'incident : Passage rapide en virage à droite serré (point rouge : début de l'enregistrement, point vert : déclenchement, point noir : fin de l'enregistrement)

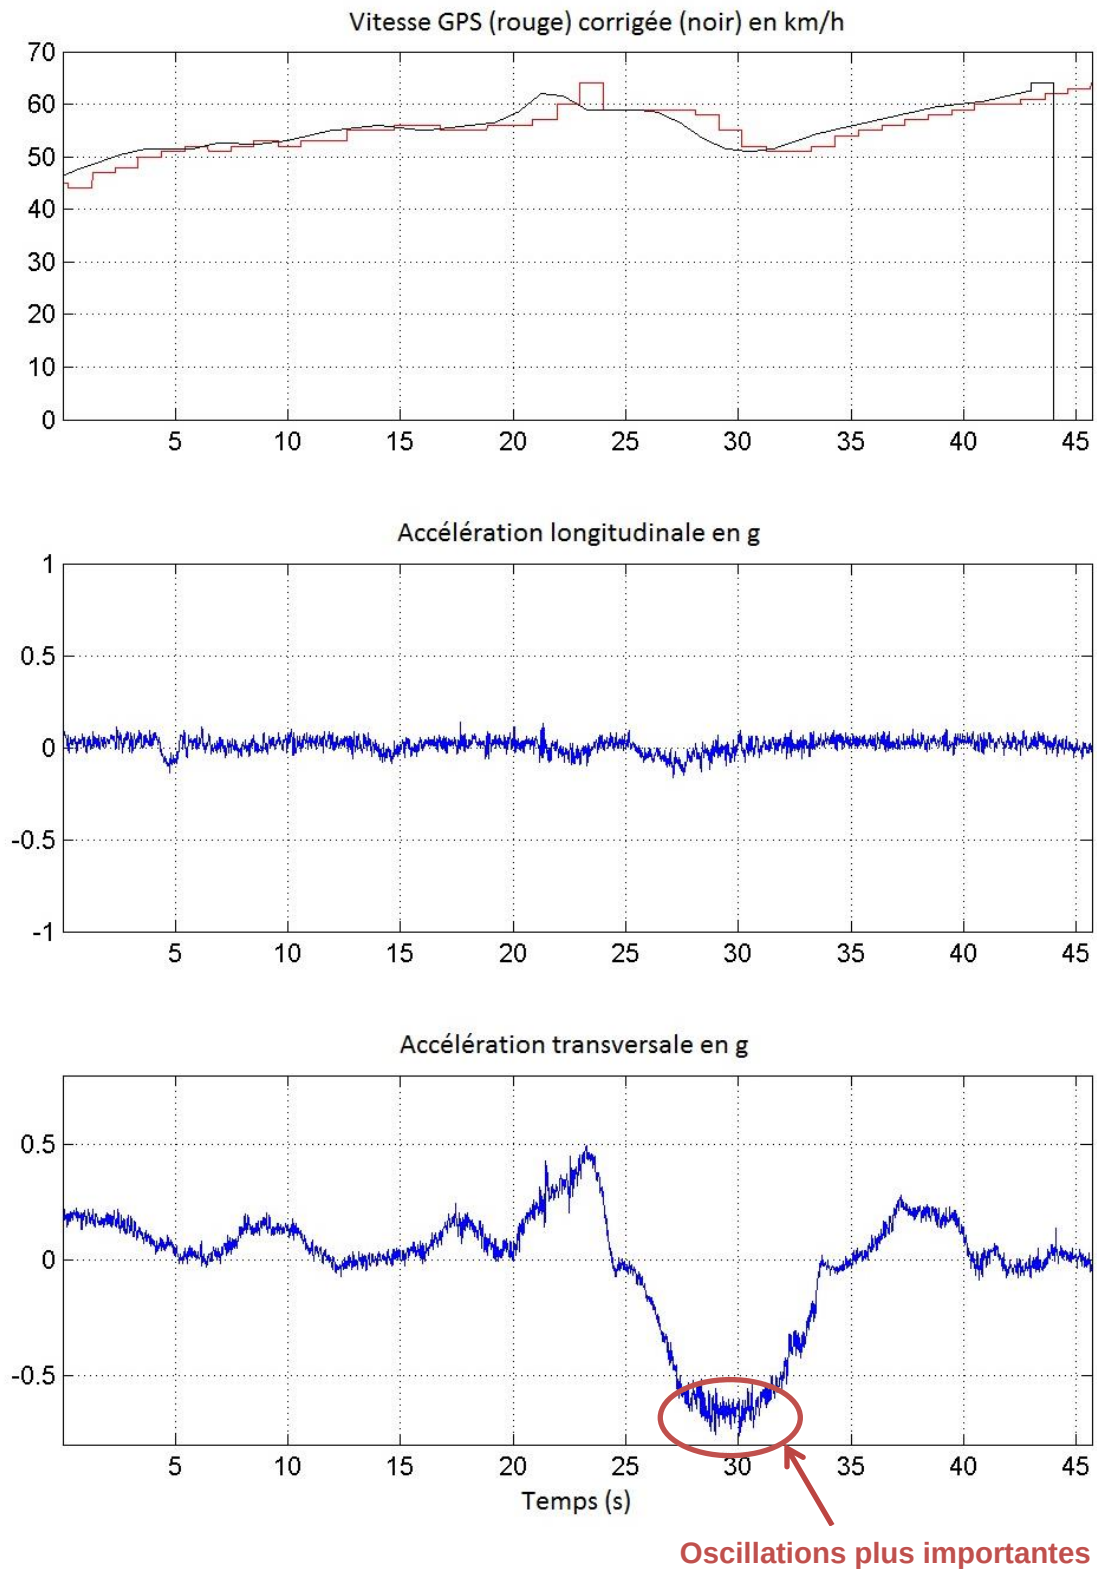
Figure 9 – Vitesse, Accélérations longitudinale et transversale enregistrées lors en virage serré

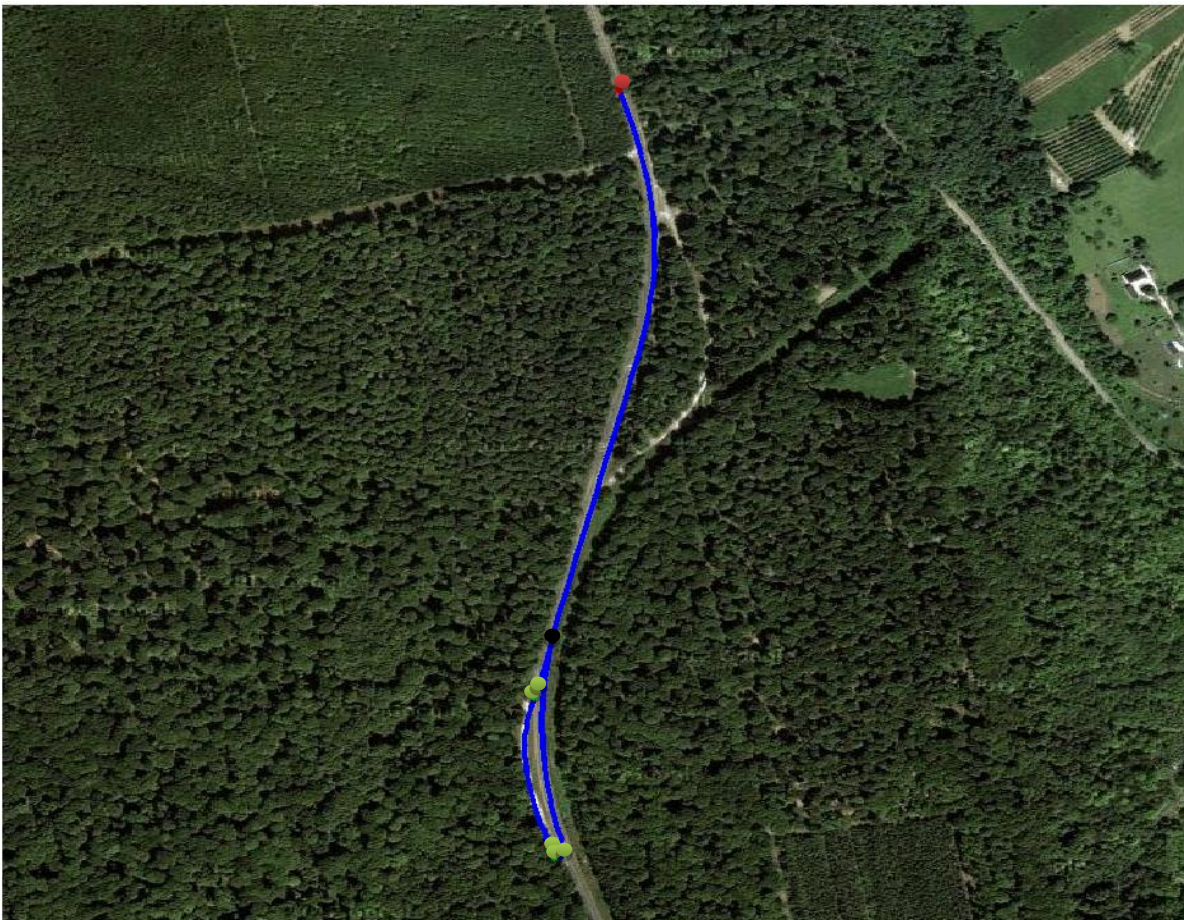
Dans cet incident, le conducteur freine et se déporte à droite sur un chemin, puis fait demi-tour lorsque ce chemin qui suit la route rejoint celle-ci. Comme le montrent les figures 10 et 11, l'incident se produit en courbe à gauche sur une route qui traverse une forêt. Un premier déclenchement a lieu lors du freinage et du tourne-à-droite, en sollicitations combinées, et un deuxième déclenchement lors du demi-tour.

**Figure 10 – Exemple d'incident : Freinage et tourne-à-droite puis demi-tour – Vue satellite (point rouge : début de l'enregistrement, points verts : déclenchements, point noir : fin de l'enregistrement)**

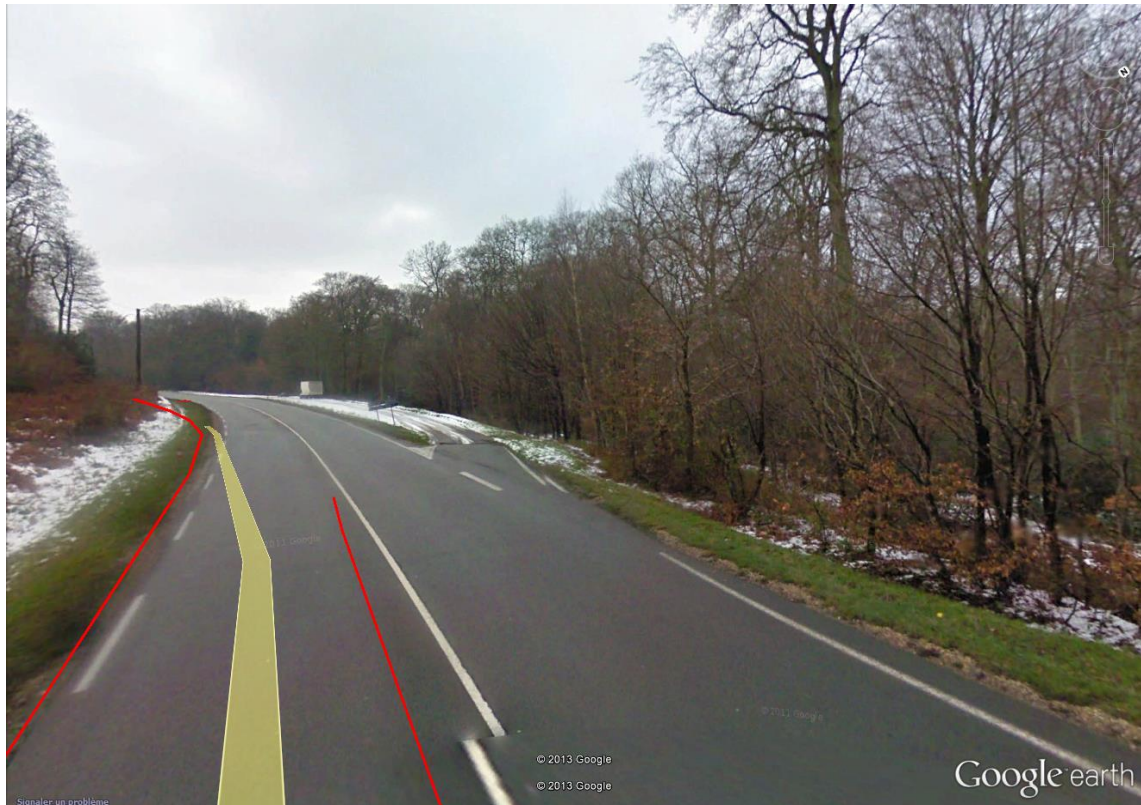
**Figure 11 – Exemple d'incident : Freinage et tourne-à-droite puis demi-tour – Vue Google Street View de la route (le véhicule emprunte le chemin qui part à droite)**

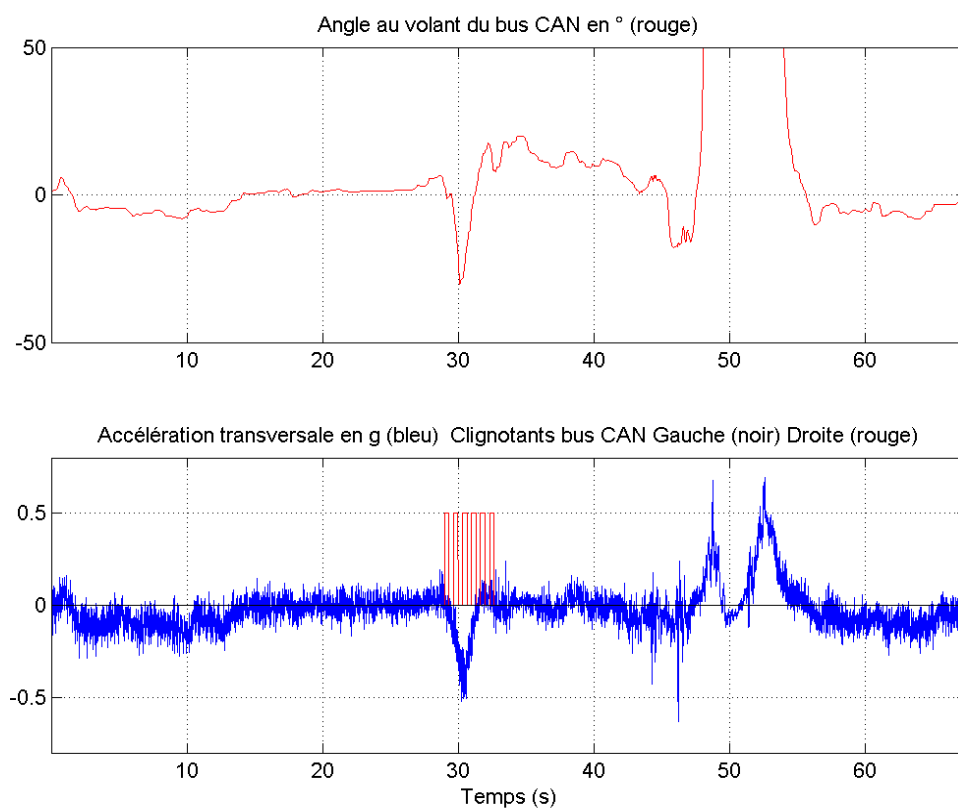
La figure 12 montre l'angle au volant donné par le conducteur et l'accélération transversale du véhicule qui frôle  $-0.5\text{ g}$  vers 30 s. Au même instant la décélération en freinage, tracée à la figure 13, est de  $-0.55\text{ g}$ , avec un pic à  $-0.85\text{ g}$ . C'est bien la combinaison des deux sollicitations transversale et longitudinale qui a entraîné un dépassement du seuil de  $0.6\text{ g}$ .

**Figure 12 – Angle au volant et Accélération transversale enregistrés lors d'un freinage combiné avec un tourne-à-droite suivis par un demi-tour**

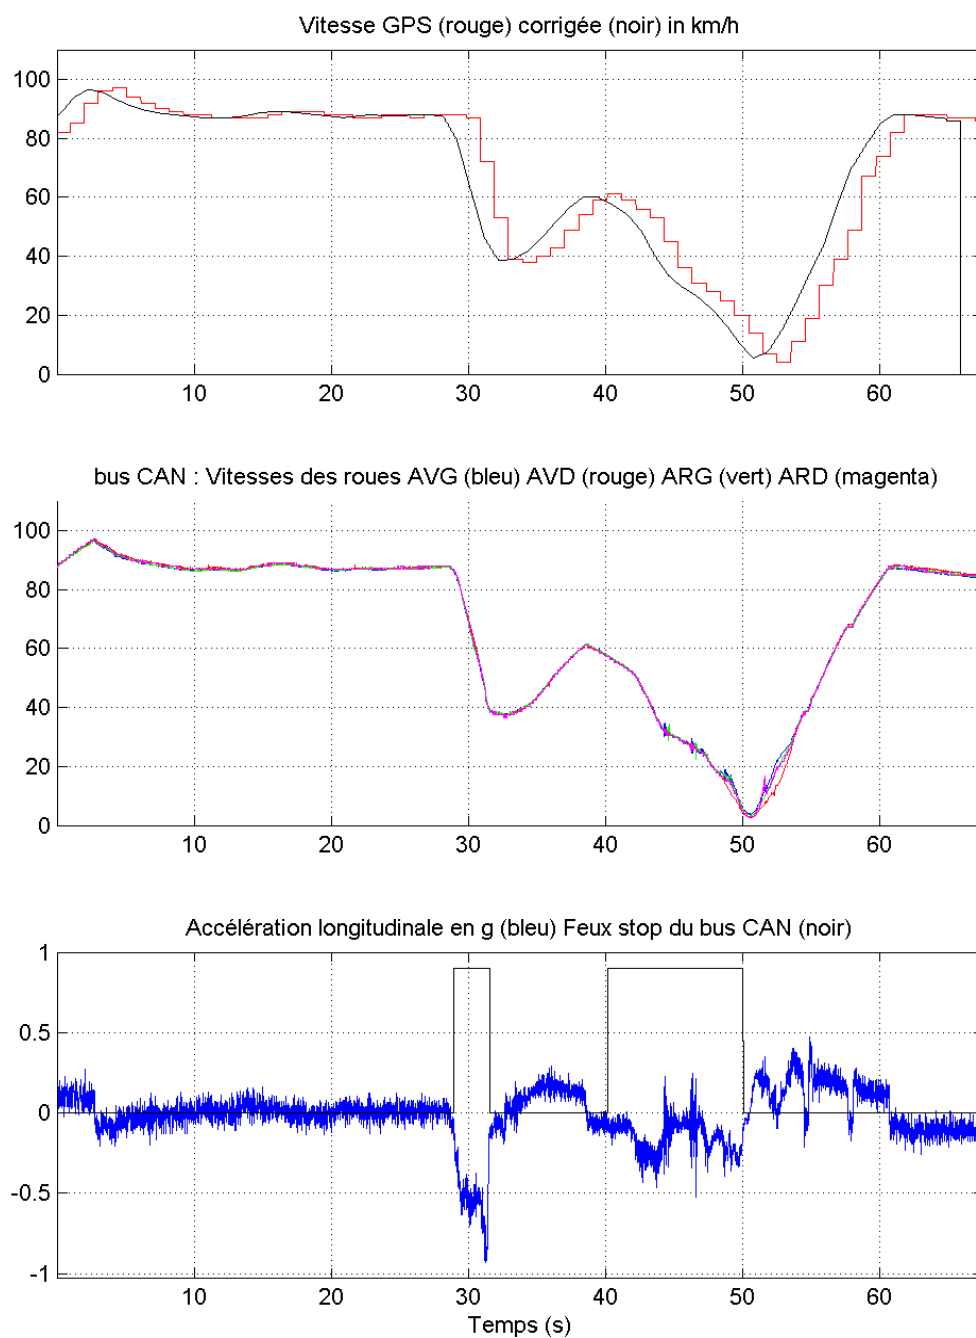
**Figure 13 – Vitesse GPS, vitesse des roues et Accélération longitudinale enregistrés lors d'un freinage combiné avec un tourne-à-droite suivis par un demi-tour**

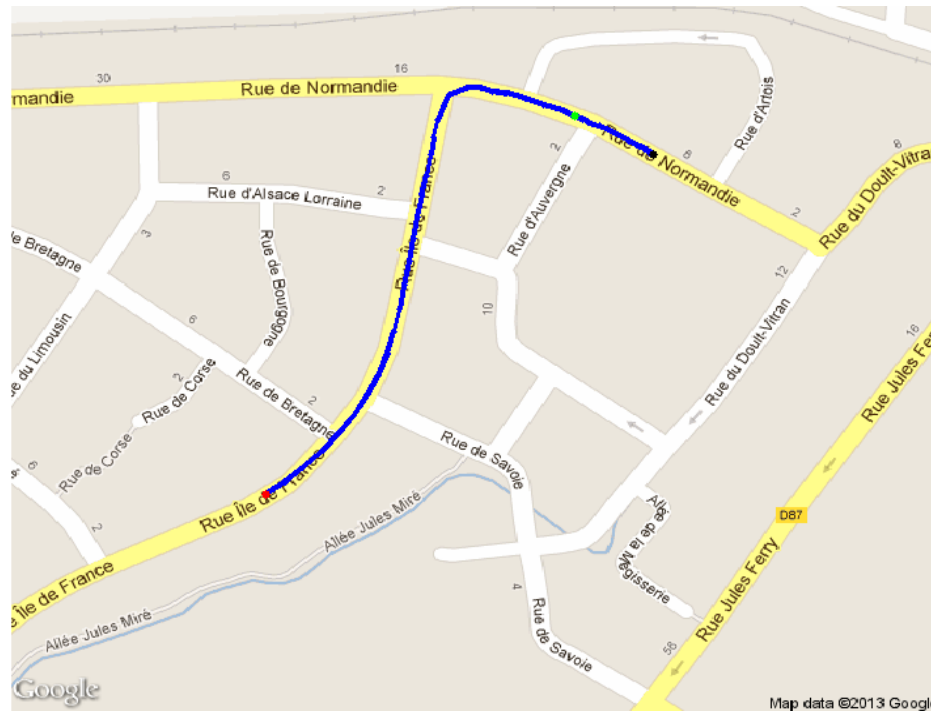
Cet incident a lieu en ville. Le conducteur accélère jusqu'à une vitesse de 40 km/h après un tourne-à-droite, puis il freine brutalement et s'arrête presque, juste avant une intersection avec une rue à droite, en légère courbe à droite, comme le montrent les figures 14 et 15. Le niveau de la décélération en freinage dépasse de peu 0.6 g, mais l'ABS se déclenche et on peut observer sur les vitesses des roues des amorces de blocage, comme le montrent les figures 16 et 17. Le conducteur a peut-être été surpris par un véhicule arrivant de droite ou par un piéton sur la chaussée.

**Figure 14 – Exemple d'incident : Coup de frein avant intersection – Carte (point rouge : début de l'enregistrement, point vert : déclenchement, point noir : fin de l'enregistrement)**

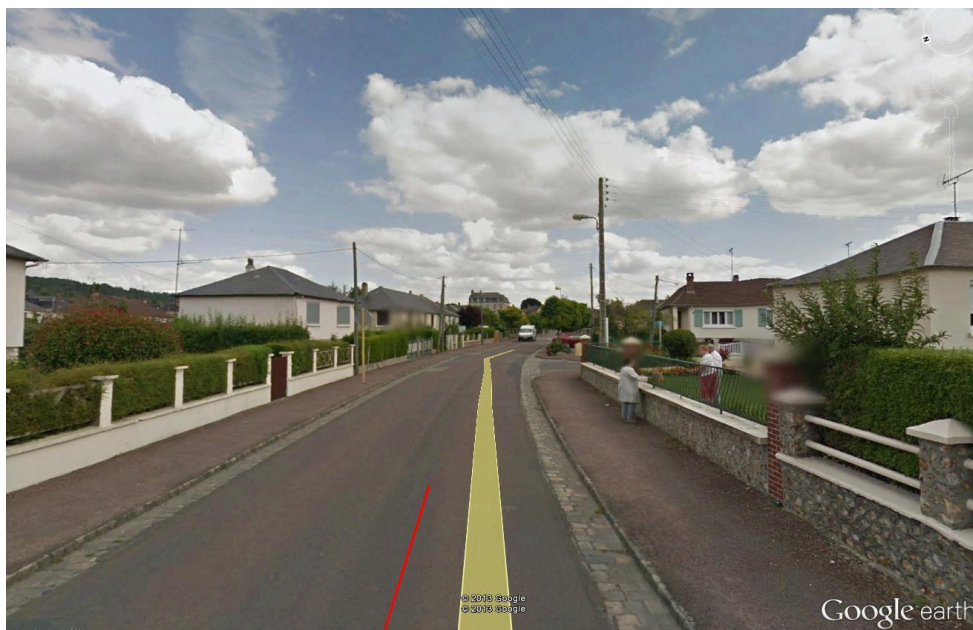
**Figure 15 – Exemple d’incident : Coup de frein avant intersection – Vue Google Street View des lieux**

L'infrastructure a pu jouer un rôle dans la survenue de cet incident, car l'intersection est située en courbe d'où une visibilité réduite en approche. Par ailleurs l'intersection ne semble pas signalée par un panneau ou une borne. Une vidéo aurait pu nous donner des informations complémentaires sur les circonstances exactes de cet incident.

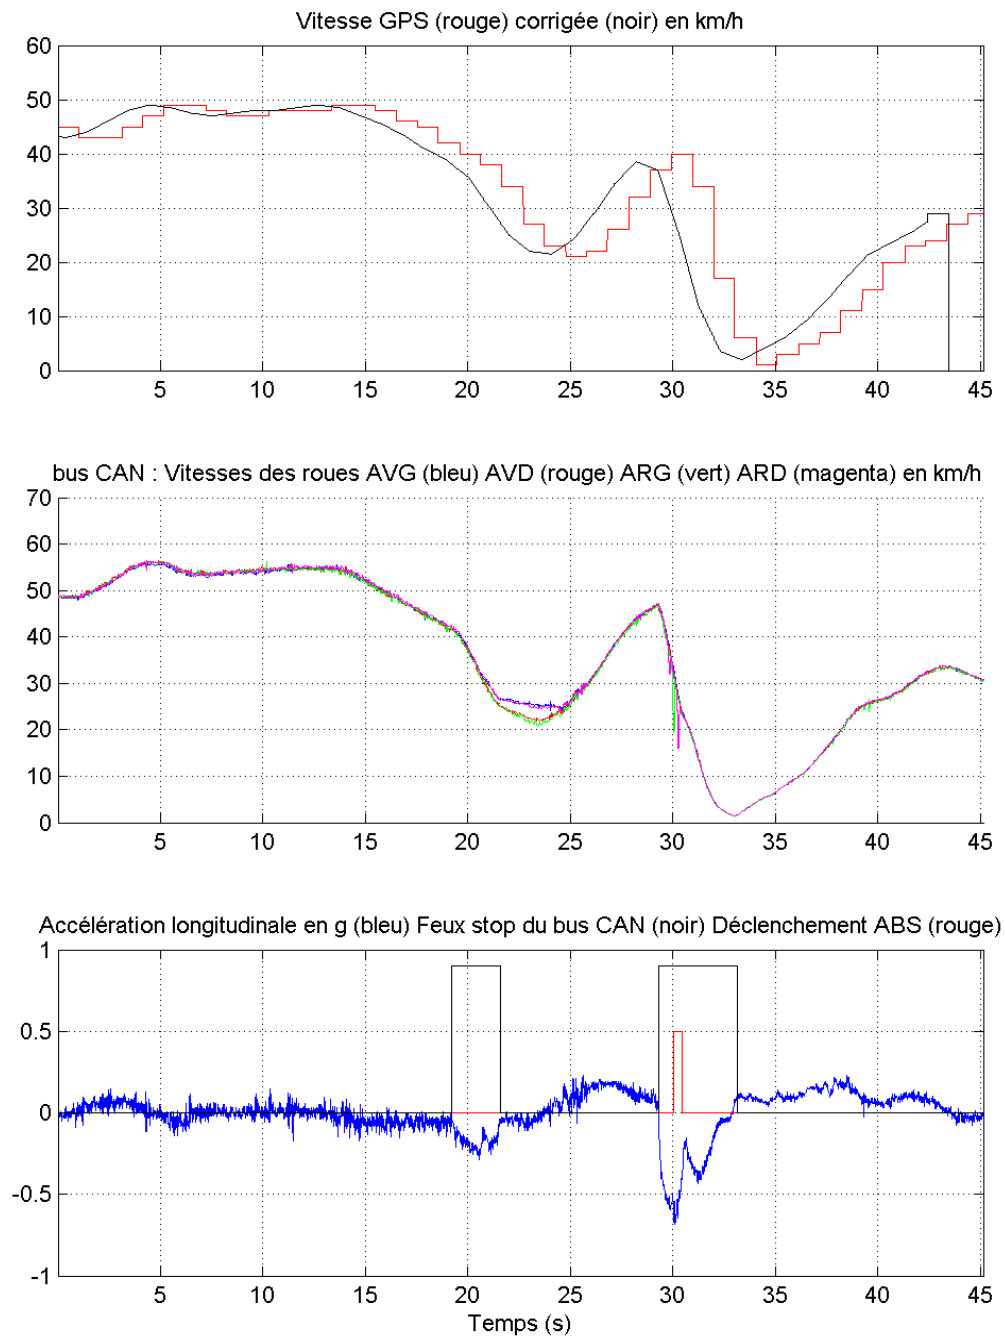
**Figure 16 – Vitesse GPS, vitesse des roues et Accélération longitudinale enregistrés lors d'un coup de frein avant intersection : déclenchement de l'ABS**

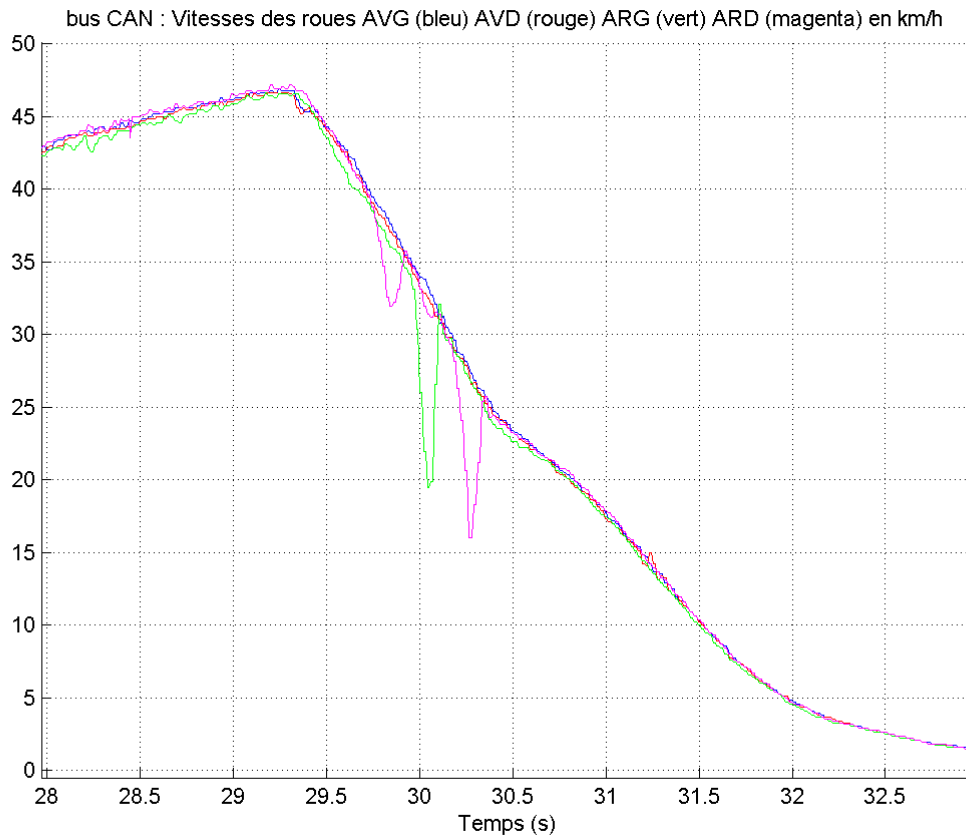
**Figure 17 – Zoom sur les vitesses des roues lors d'un coup de frein avant intersection : amorce de blocage des roues**

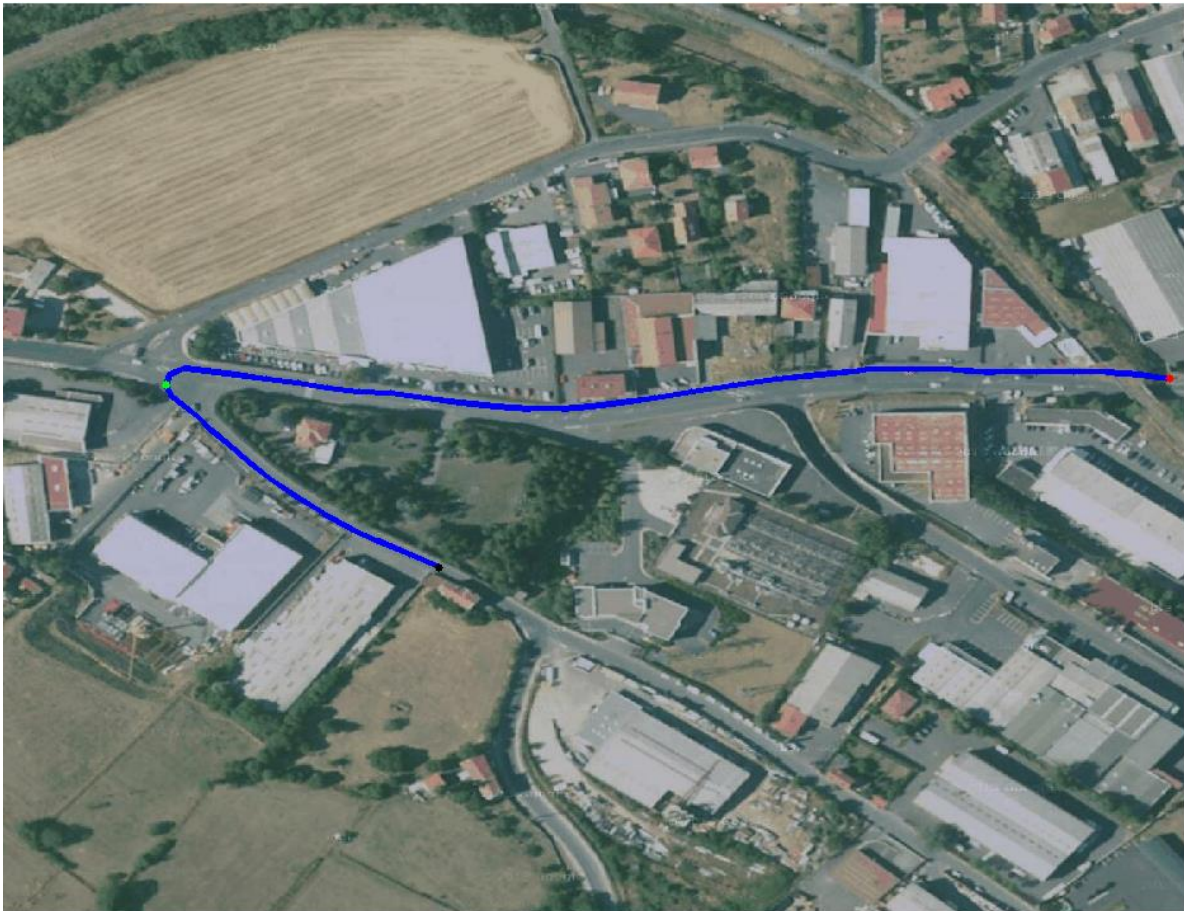
Les figures 18 à 20 décrivent l'incident d'un véhicule qui tourne à gauche en intersection, après avoir mis son clignotant. Sa vitesse en approche est de 45 km/h mais le conducteur ralentit pour tourner vers 25 km/h. La vitesse est faible mais le changement de direction oblige à un fort coup de volant. L'accélération dépasse 0.6 g mais sans secousses particulières, donc a priori sans grand risque. La configuration des lieux telle que l'on peut la voir à la figure 19 montre cependant qu'il s'agit d'une intersection complexe, et que dans le cas de ce conducteur, il faut, avant de tourner, s'assurer qu'aucun véhicule n'arrive en face, ni ne franchit le stop de la rue à gauche ou le stop de la rue à droite. Par ailleurs la visibilité vers la rue à gauche est mauvaise, et le conducteur, s'il ne connaît pas les lieux, peut avoir été surpris par l'ampleur de l'angle au volant nécessaire pour ce changement de direction.

**Figure 18 – Exemple d'incident : Tourne-à-gauche en intersection en Y – Vue satellite (point rouge : début de l'enregistrement, point vert : déclenchement, point noir : fin de l'enregistrement)**

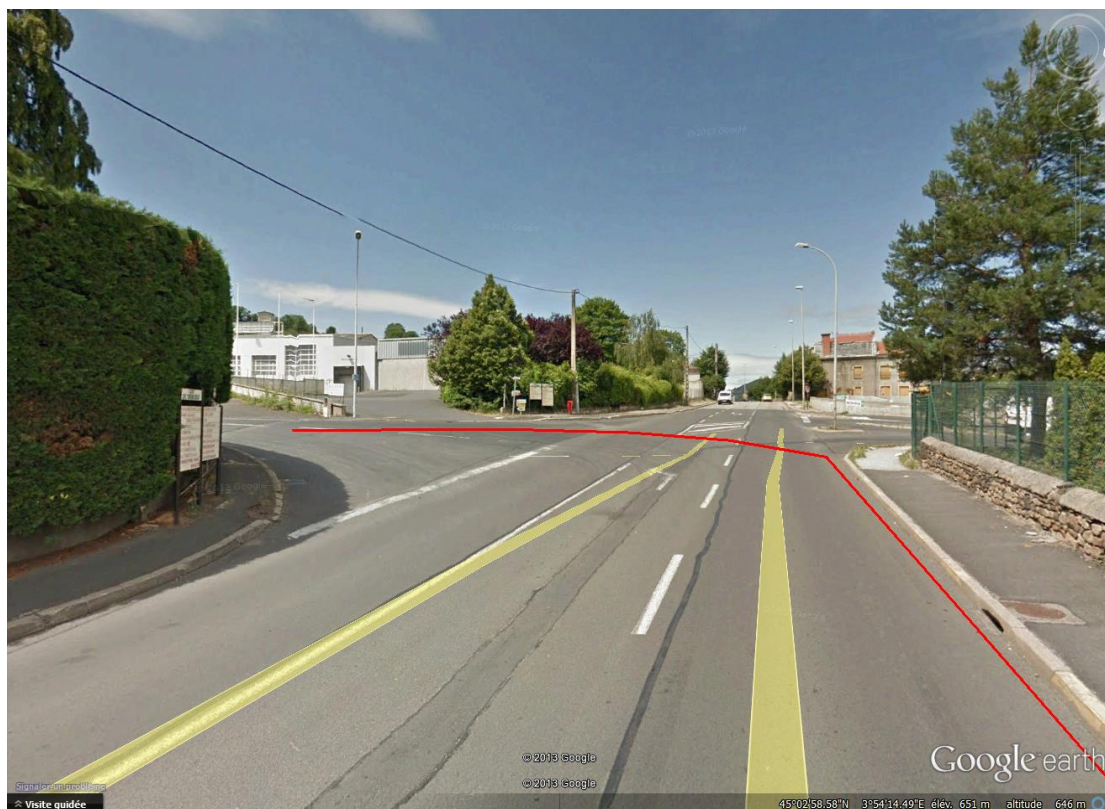
**Figure 19 – Exemple d'incident : Tourne-à-gauche en intersection en Y – Vue Google Street**  
View des lieux

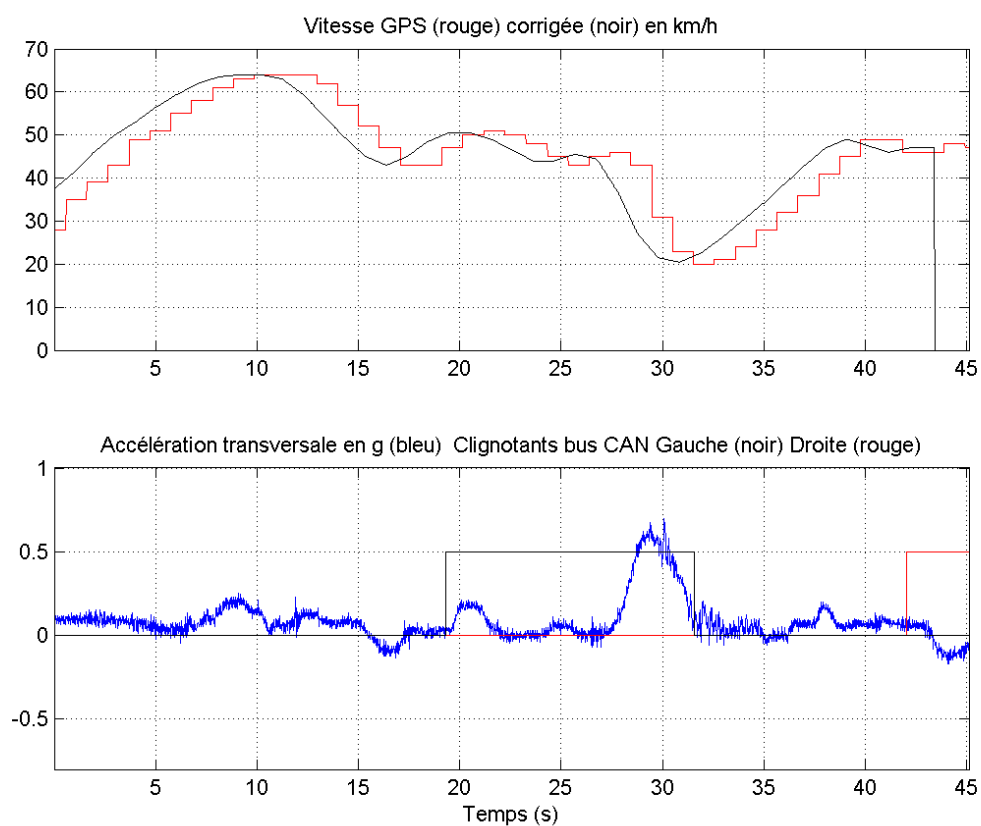
**Figure 20 – Vitesse GPS et Accélération transversale enregistrées lors d'un Tourne-à-gauche en intersection en Y**

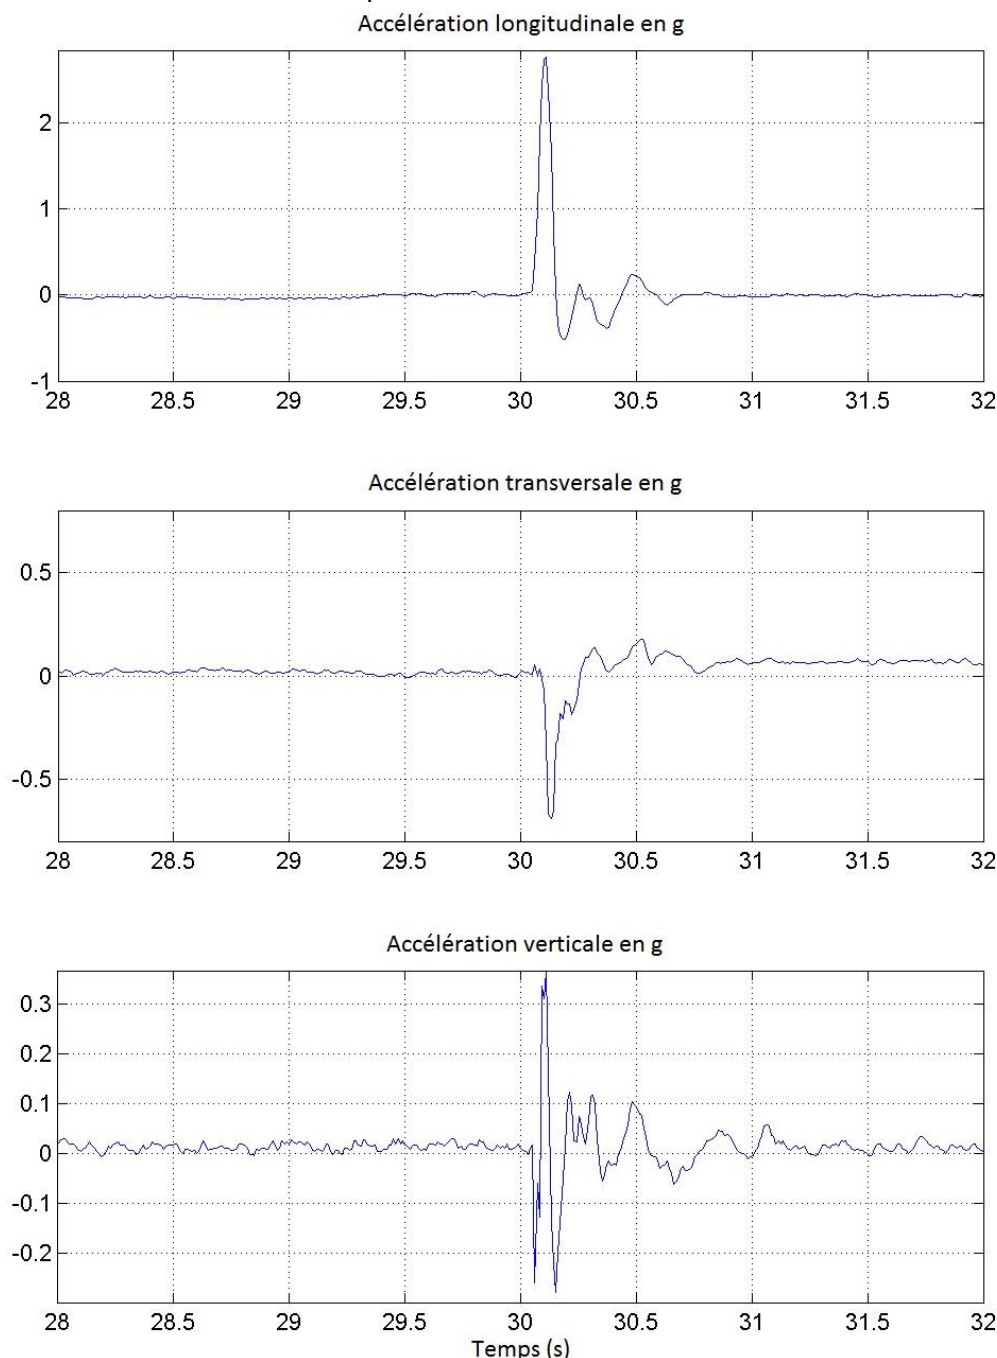
Un seul accident matériel a été recueilli par un véhicule équipé de la flotte pendant les 12 mois de recueil. Lors d'une manœuvre en marche arrière, à très faible vitesse (5 km/h), le véhicule a rencontré un obstacle. Le choc, peu important, a généré un pic d'accélération longitudinale de 2.85 g, comme le montre la figure 21.

Dans ce cas particulier nous avons pu recueillir le témoignage du conducteur, ce qui nous a permis d'obtenir des informations complémentaires. Le véhicule a heurté un poteau. Aucun système de sécurité passive ne s'est déclenché (aire bag, prétensionneur) et seules des déformations minimales au niveau du pare-chocs ont été constatées.

Figure 21 –Accélérations longitudinale, transversale et verticale enregistrées lors d'un choc arrière contre un poteau
