Route plus sûre, route sans accidents – CD 76

Application à l'itinéraire Yvetôt – La Mailleraye

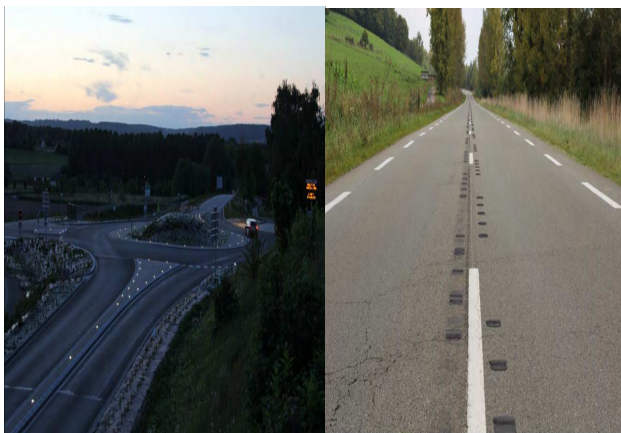
(A gauche) Giratoire RD490/RD131
(A droite) Chaussée mono-déversée

- Une chaussée mono-déversée : réduction des largeurs de voies au profit d'une bande dérasée de droite, mise en œuvre de bandes d'alerte sonores de part et d'autre de la ligne axiale ;

- Des carrefours à niveau : des giratoires ont été implantés et traités pour une visibilité et lisibilité suffisante jour et nuit (giratoire RD490/RD131, balisage lumineux par LED, actif en périphérie de l'anneau central et fixe sur les îlots séparateurs du giratoire) ;
