DYMOA+

Diagnostic d'Infrastructures et Dynamique du Véhicule pour
les Motos et les Autos

Livrable L1

Diagnostic d'infrastructures à partir des
événements et des incidents de 2RM et 4RM.

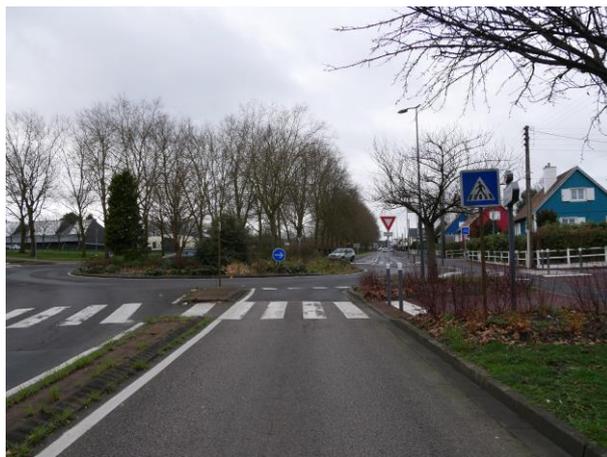
Le premier déclenchement a lieu juste en entrée de giratoire, sur la branche côté est :

- la vitesse en approche de l'aménagement est cohérente avec la VMA50 (Vitesse Maximale Autorisée à 50 km/h),
- le 2RM se positionne au plus près de l'îlot central pour aborder l'entrée sur la chaussée annulaire,
- il observe un net ralentissement avant le « cédez-le-passage » du fait de la présence d'autres véhicules sur la branche d'entrée ; sa vitesse au moment du déclenchement est de 19 km/h,
- le déclenchement a lieu sur la norme des trois accélérations angulaires : $350,3 \text{ }^\circ/\text{s}^2$ pour un seuil fixé à $300 \text{ }^\circ/\text{s}^2$.

→ l'incident est déclenché par un mouvement brusque, de gauche à droite, effectué par le 2RM lors de son entrée sur la chaussée annulaire.

Photo 1 : arrivée sur le giratoire

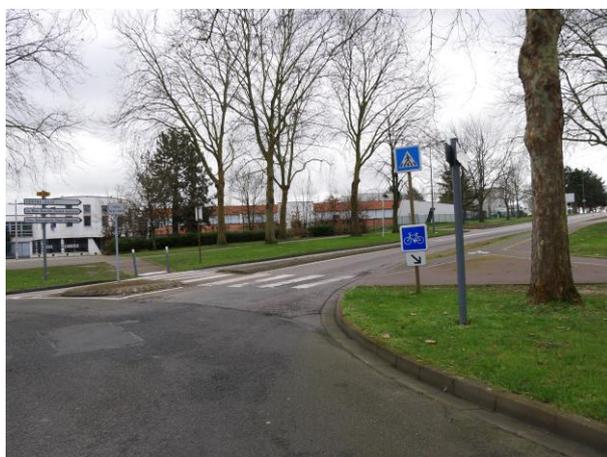
Les deuxième et troisième déclenchements ont lieu en sortie de giratoire sur norme des accélérations angulaires. La vitesse est enregistrée à 29 km/h pour des valeurs de déclenchements de 352,62 et 302,80 °/s².

Photo 2 : sortie de giratoire, 2^{ème} et 3^{ème} déclenchements

→ **Le déclenchement est probablement dû au mauvais état du revêtement de chaussée.**

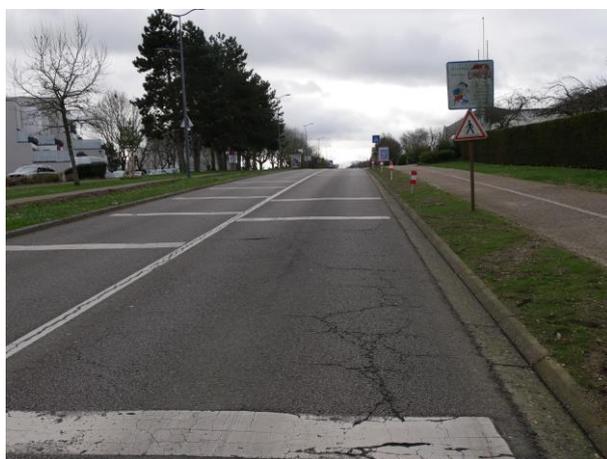
Plusieurs déclenchements successifs ont lieu ensuite en ligne droite sur norme des trois accélérations angulaires à des valeurs comprises entre 306 et 373 °/s² pour une vitesse de 47 km/h.

Photo 3 : section courante après le giratoire

→ La présence de bandes rugueuses et le mauvais état du revêtement de chaussée peuvent expliquer ces déclenchements.

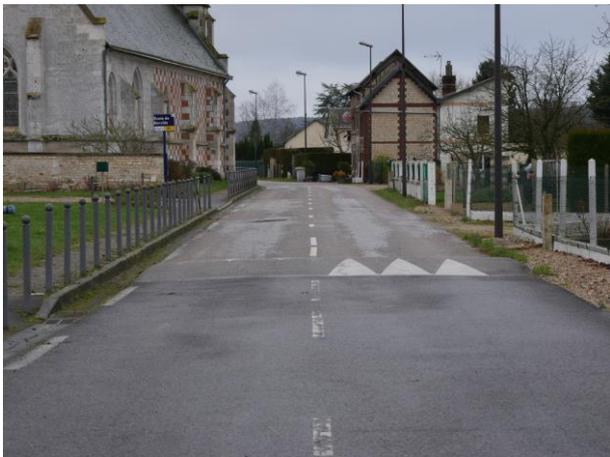
Photo 4 : premier ralentisseur rencontré

Chaque ralentisseur entraîne un dépassement de seuil de la norme des trois accélérations angulaires : $319^\circ/s^2$ sur le premier ralentisseur et $311^\circ/s^2$ sur le deuxième. La vitesse de franchissement de ces dispositifs est légèrement supérieure à la vitesse maximale autorisée (respectivement 34 et 37 km/h) mais régulière sur le tronçon considéré. La sollicitation sur l'accélération verticale est de $6,68 \text{ m/s}^2$ pour le premier et $7,86 \text{ m/s}^2$ sur le deuxième ralentisseur. Le 2RM est positionné au milieu de sa voie de circulation sur les deux ralentisseurs.

→ les déclenchements sont liés à la surélévation de la chaussée.

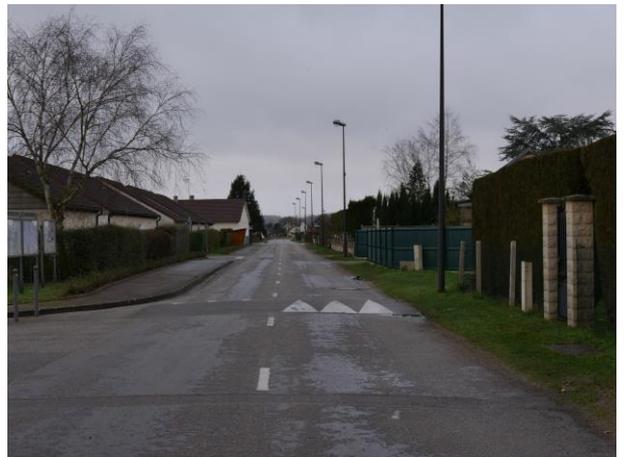
Photo 5 : deuxième ralentisseur rencontré

L'implantation du deuxième dispositif n'est pas judicieuse car il n'y a pas de continuité de la bordure sur une des rives (photo 5). Pour les deux ralentisseurs, la géométrie des extrémités n'est pas conforme entraînant un chanfrein longitudinal dangereux (photos 4 et 5) pour des deux-roues motorisés ou autres usagers. La chaussée déformée en amont du premier ralentisseur engendre une secousse qui vient se cumuler avec l'effet du ralentisseur.

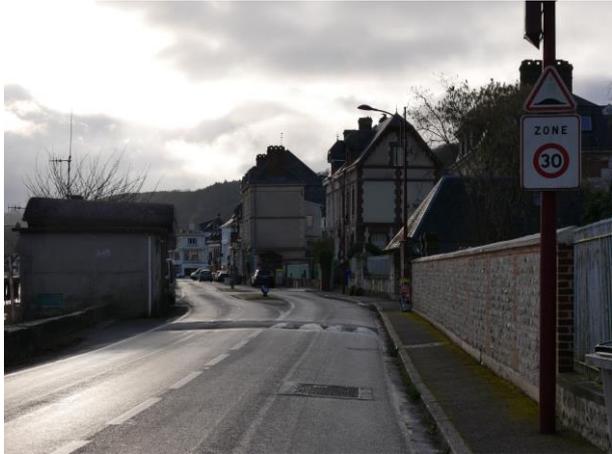
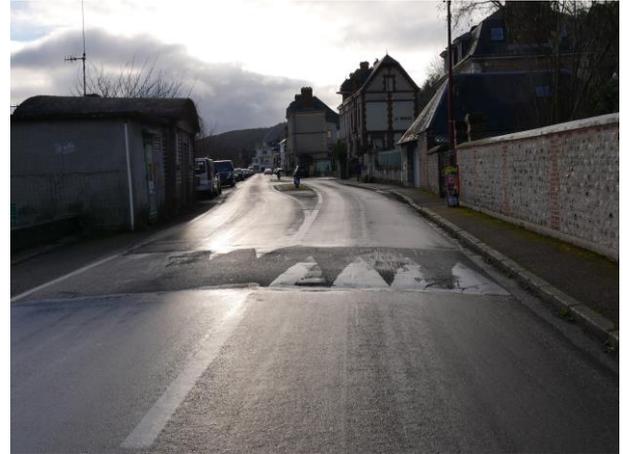
Photo 7 : premier ralentisseur sens nord-sud (n°3)

On note que le revêtement de ces ralentisseurs est très dégradé. Lors de la visite sur site, il a été observé que la plupart des usagers 4RM franchissait les aménagements à vitesse très réduite.

→ Pour ces trois ralentisseurs, les déclenchements sont liés à la surélévation de la chaussée.

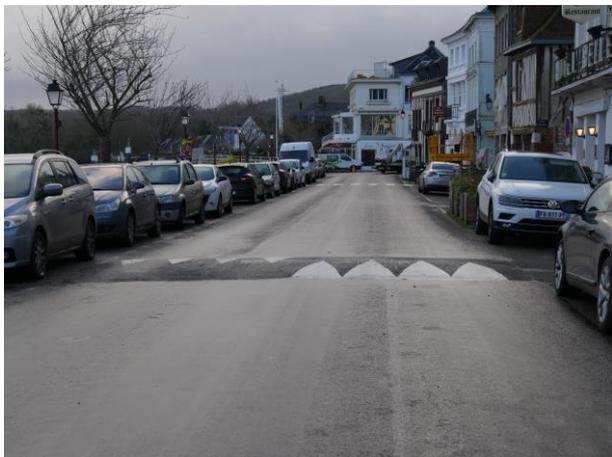
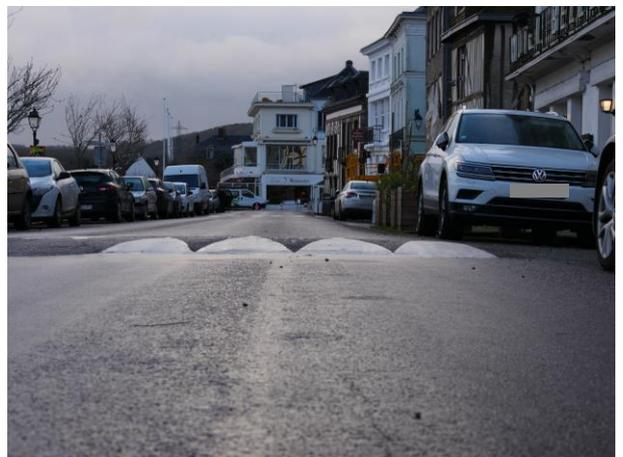
Photo 8 : deuxième ralentisseur sens nord-sud (n°2)

Ces deux séquences (1635 et 1234), sens nord-sud, n'enregistrent de déclenchements que sur le deuxième ralentisseur rencontré (n°2).

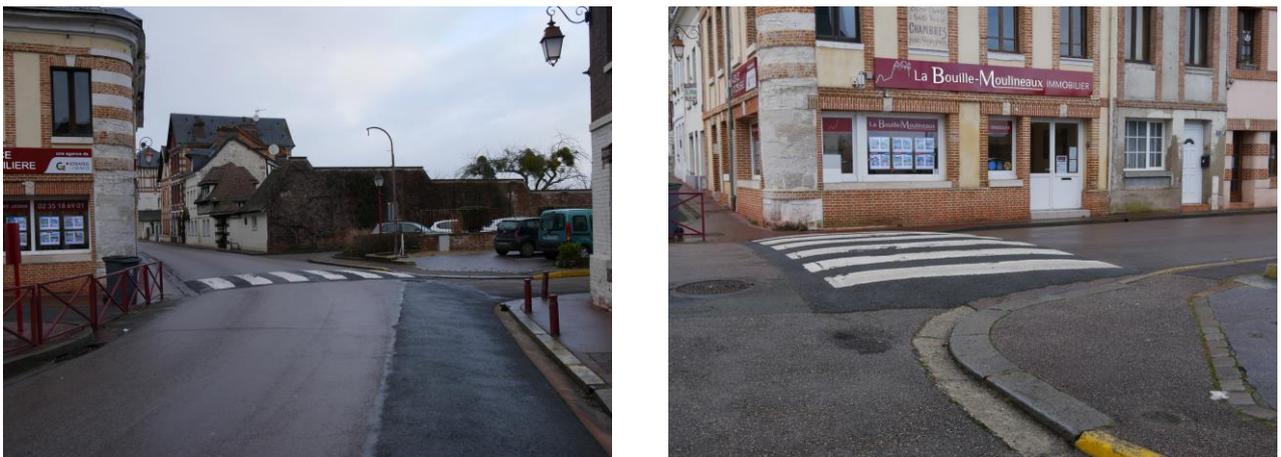
Photo 9 : premier ralentisseur sens sud-nord (n°1)

Le ralentisseur n°1, situé le plus à l'est, est de type trapézoïdal avec un passage pour piétons. Il est implanté en courbe et en intersection. Sa géométrie ne respecte pas rigoureusement la norme NF P 98-300

L'incident 3203 est déclenché par un dépassement de seuil de la norme des accélérations angulaires : $2023 \text{ }^\circ/\text{s}^2$ avec une valeur de l'accélération verticale de $7,82 \text{ m/s}^2$ pour une vitesse de 37 km/h . Ces dépassements de seuils sont importants et ont probablement engendré un inconfort pour l'utilisateur. La non-conformité de la géométrie du dispositif associé à son implantation en courbe engendre probablement ces valeurs excessives de sollicitations dynamiques même si l'absence de vidéo associée à cette séquence ne permet pas de le confirmer.

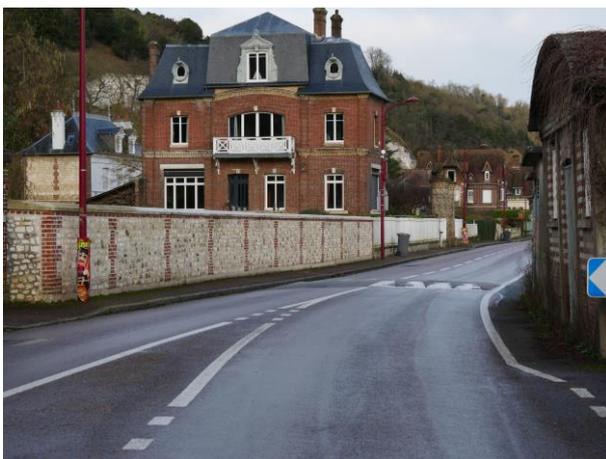
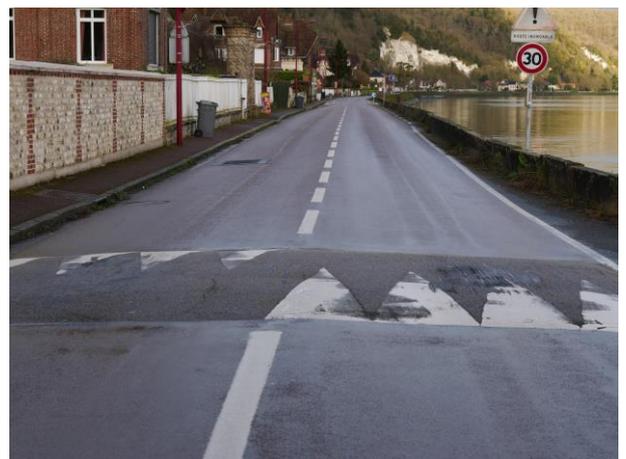
Photo 10 : dernier ralentisseur sens sud-nord

L'incident 1341 concerne un dépassement de seuil de la norme des accélérations angulaires sur un ralentisseur de type dos d'âne avec une valeur de $310 \text{ }^\circ/\text{s}^2$ à une vitesse de franchissement du ralentisseur de 35 km/h.

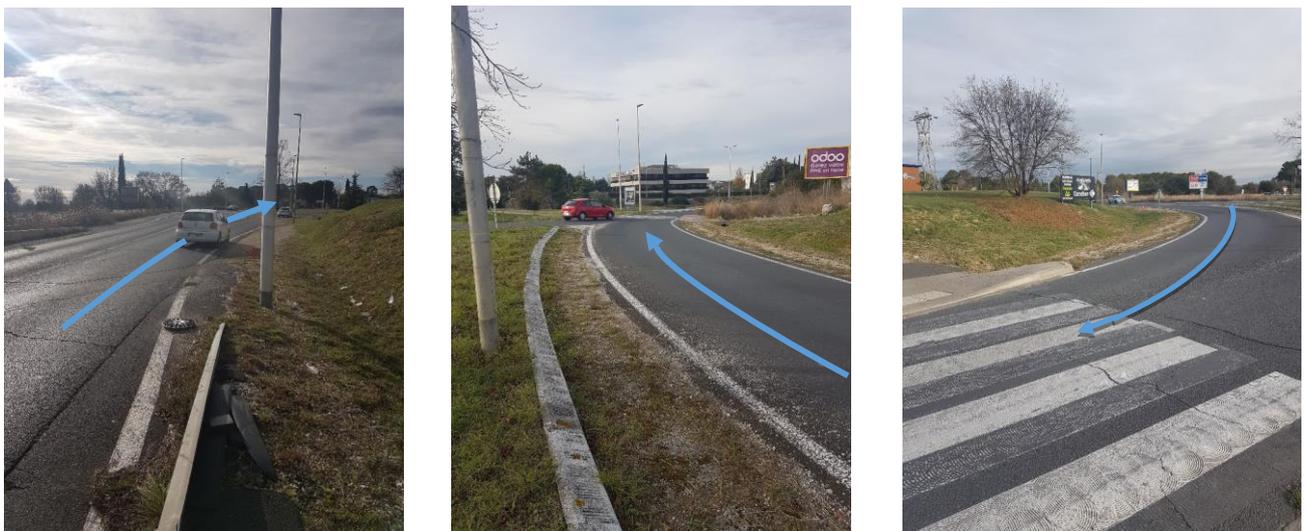
Le passage piétons est implanté dans la courbe de cette bretelle d'insertion, et est situé à la jonction de deux bretelles. Cette configuration nécessite une vigilance accrue pour l'usager motorisé considérant que des véhicules peuvent arriver sur sa gauche et que parallèlement des piétons peuvent traverser de droite vers la gauche ou inversement. Il est pré-signalé à l'aide du panneau A13b mais absence de signalisation de position. La zone bénéficie d'un éclairage public.

La visibilité est réduite en intérieur de courbe de fait de la présence de végétation et de panneaux publicitaires.

Photo 11 : bretelle d'insertion comportant un passage piétons, trajet du 2RM

→ Le déclenchement est lié au freinage du 2RM provoqué par la présence d'un piéton traversant la chaussée sur le passage piétons.
