# *Accidents de deux-roues motorisés contre glissières métalliques*

*Document de travail du 01/09/14*

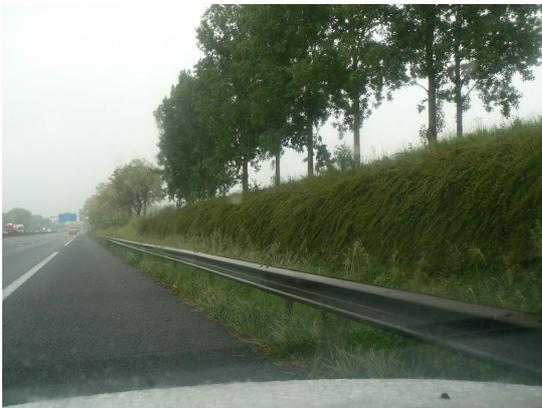
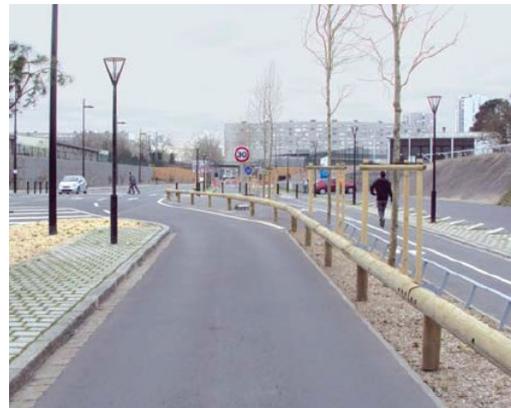
*Illustration 1 : Exemples de dispositifs de retenue*

En ce qui concerne plus spécifiquement les barrières de sécurité, qui sont surtout employées en dehors des zones agglomérées, celles-ci peuvent être en acier, en béton, mixtes acier/béton ou mixtes bois/métal, simples ou doubles, rigides ou déformables et sont notamment caractérisées par leurs niveaux de performance (niveau de retenue, déformation du dispositif et classe de sévérité de choc).

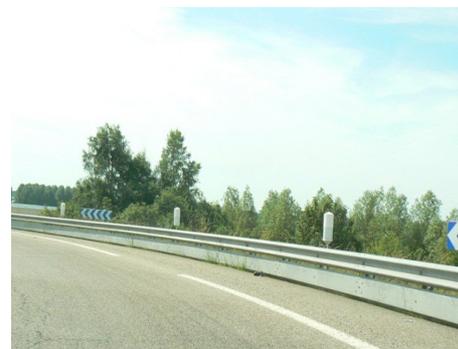
*Illustration 2 : Schéma d'une glissière métallique (gauche) et photo d'une glissière métallique équipée d'une lisse 2RM*

Pour les besoins de ce rapport, ce sont les glissières métalliques qui ont été principalement étudiées. On trouvera cependant, à la fin de l'étude, le résultat de l'analyse de quelques accidents de 2RM contre glissières bois ou mixtes bois/métal (voir *annexe V : Les accidents de 2RM contre glissières bois*).

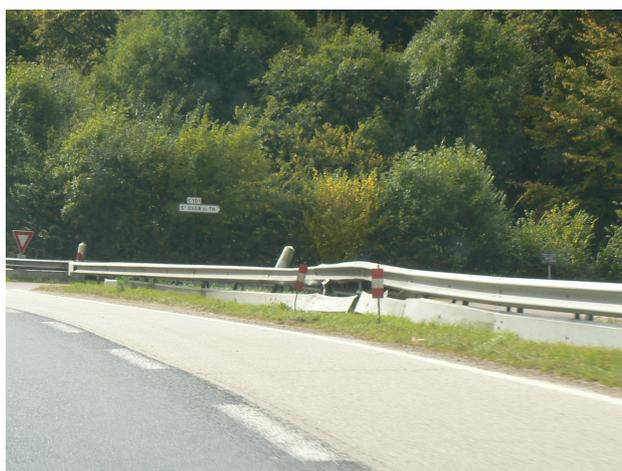
*Illustration 3 : Exemple d'un écran inférieur motocycliste endommagé*

Parmi ces dispositifs, l’écran inférieur motocyclistes standard en tôle plane et en tôle profilée (circulaire d’agrément n°88-49 du 9 mai 1988 [3]) installé sur une barrière métallique de type glissière simple (GS) demeure l’équipement le plus utilisé car, bien que représentant toujours un obstacle, il possède de bonnes caractéristiques vis-à-vis de la protection des utilisateurs de 2RM.

Dans ce document, on utilisera indifféremment les termes de « écran inférieur motocycliste », « lisse inférieure », « lisse 2RM » pour désigner cet équipement.

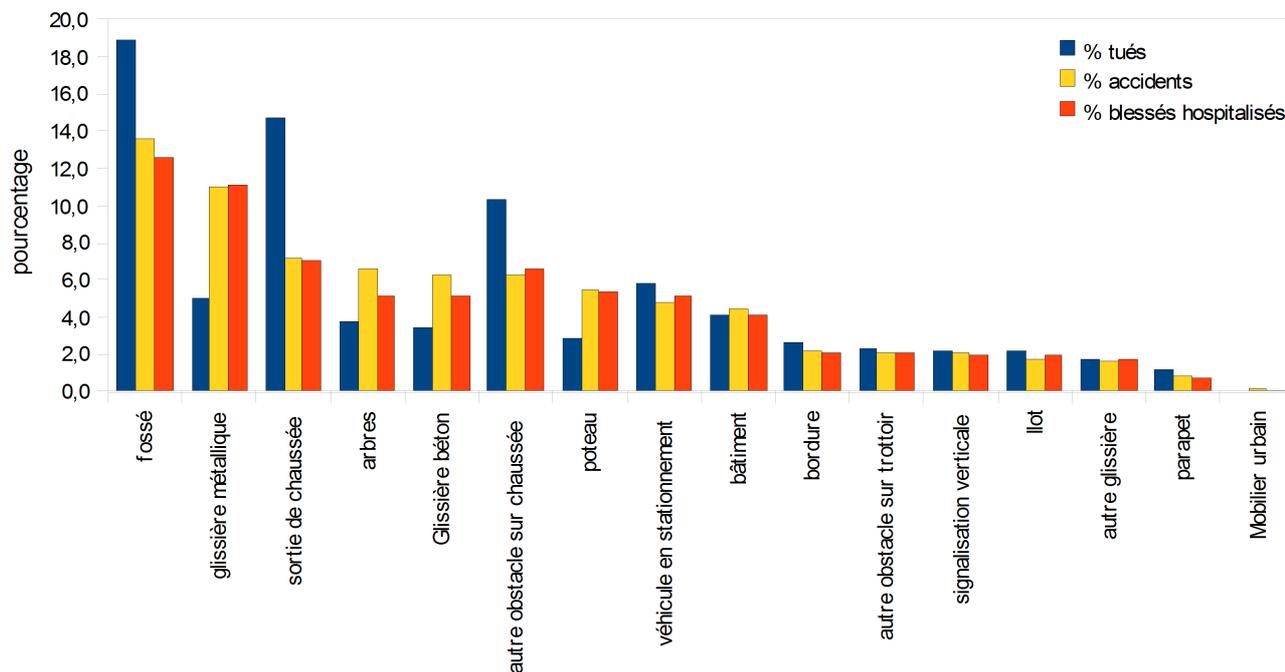
Illustration 4 : Répartition des tués, des blessés hospitalisés et des accidents corporels dans les accidents de 2RM contre obstacles hors agglomération

Comme cela a déjà été expliqué précédemment, le fichier BAAC ne permet pas de dire si le conducteur et/ou le passager du 2RM a heurté ces obstacles fixes. Ainsi, ce graphique permet de dire que le véhicule a heurté l'obstacle fixe ; ce n'est pas forcément le cas pour l'utilisateur.

Les accidents où un 2RM percute un fossé (23,6 %) ou une glissière métallique (13,6 %) sont les accidents corporels avec choc contre obstacles fixes les plus fréquents.

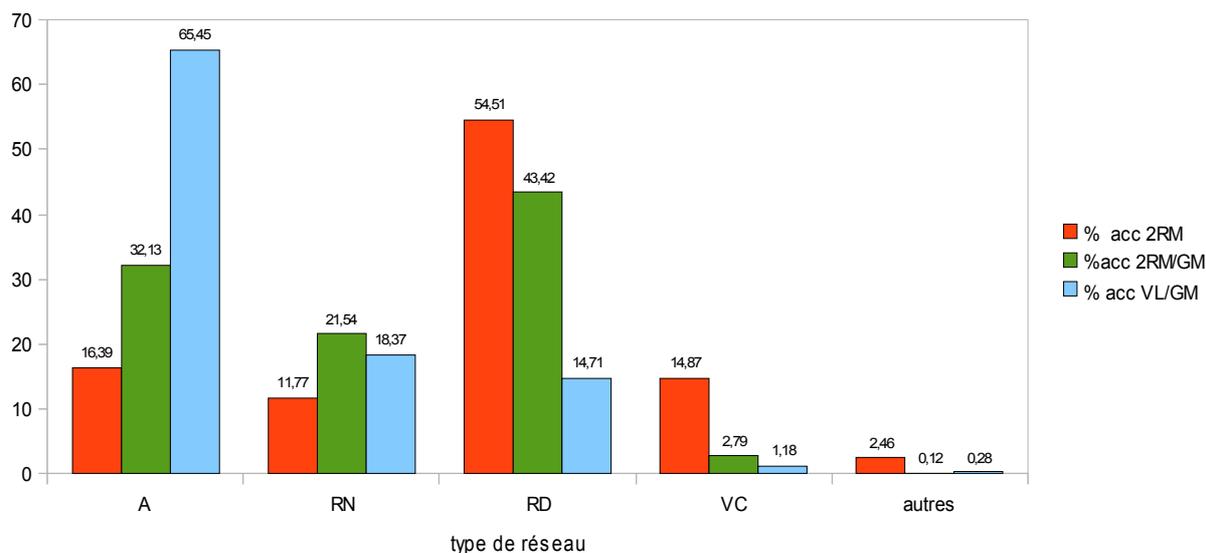
Illustration 5 : Répartition du pourcentage d'accidents par type de réseau

Toutefois, au préalable, on constate que la répartition des tués est proche de la répartition des accidents corporels. Pour les VL, plus de 65% des accidents de VL/GM se déroulent sur le réseau autoroutier, tendance qui n'est pas la même que pour les 2RM dans la mesure où les accidents de 2RM et de 2RM/GM ont lieu majoritairement sur le réseau départemental. Cette tendance se vérifie également pour les tués.

La moitié des accidents et des tués 2RM/GM ont lieu sur autoroute ou route nationale, contre 30 % des accidents de 2RM et 20 % des tués 2RM. Cela peut s'expliquer, en partie, par le fait que les réseaux autoroutier et national sont équipés d'un nombre important de glissières métalliques, bien que le linéaire de ces réseaux soit moindre que le réseau départemental par exemple. Les vitesses plus élevées pratiquées sur ces réseaux peuvent être une autre explication de cette gravité plus importante.

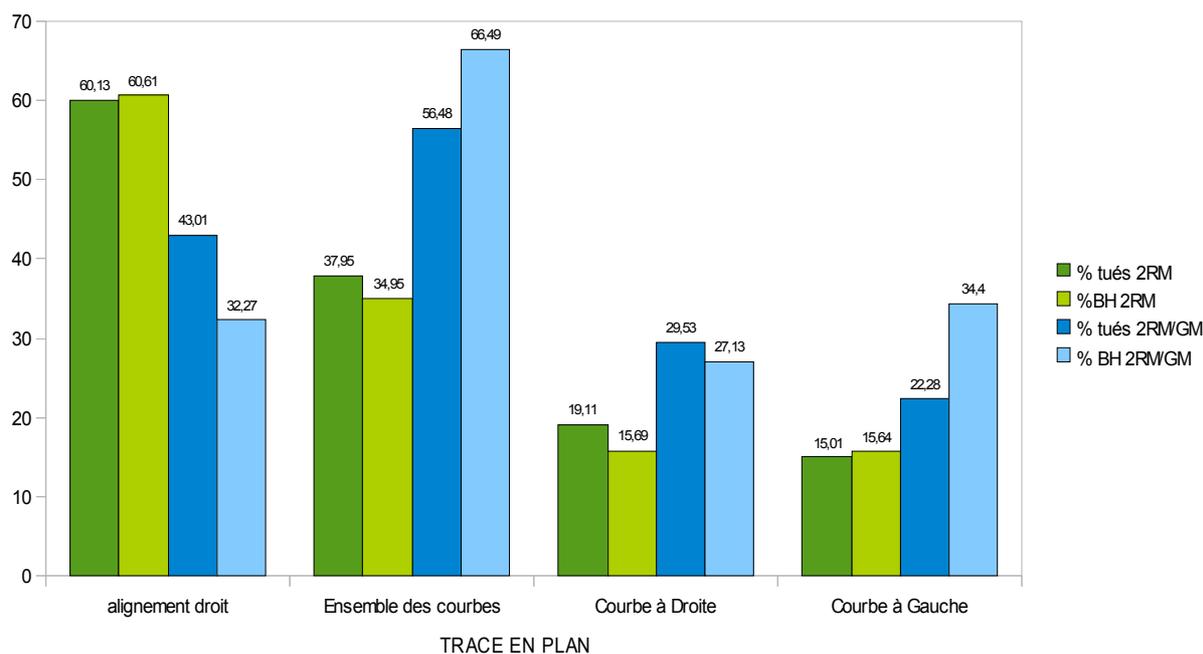
Illustration 7 : Répartition du pourcentage des tués et blessés hospitalisés en fonction du tracé en plan

Sur ce graphique, les indicateurs présentés sont à considérer avec précaution car il n'est pas possible de connaître la nature des blessures des blessés hospitalisés qui peuvent être très graves (handicap).

On note la sur-représentation des tués dans les accidents de 2RM/GM en alignement droit : plus de 35 % des accidents de 2RM/GM ont lieu en alignement droit et impliquent plus de 40 % des tués. Ces résultats peuvent s'expliquer par des mécanismes de collision (vitesse et angle de percussion) différents ou par l'efficacité des lisses 2RM déjà implantées en virage.

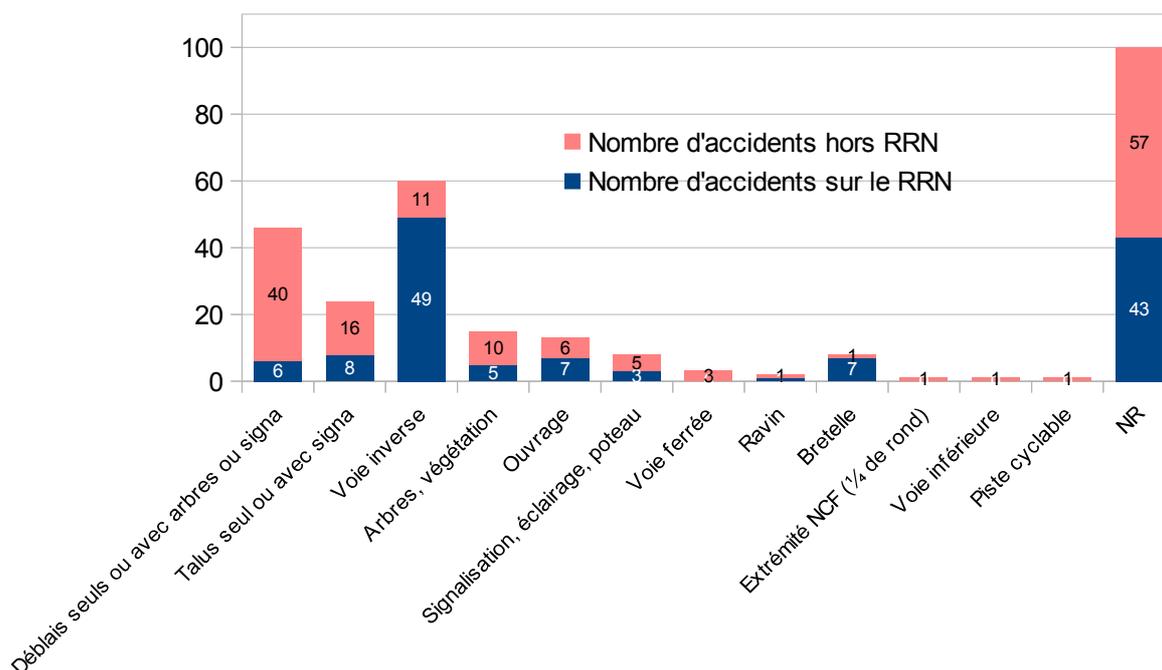
Illustration 8 : Répartition des accidents de 2RM/GM en fonction du type d'obstacle isolé et du type de réseau

De ce graphique, on déduit que :

- beaucoup des obstacles à isoler ne sont pas renseignés : ceci peut être dû à l'absence d'obstacle à isoler ou à l'impossibilité pour les forces de l'ordre de définir l'obstacle ou de compléter ce champ dans les remontées d'informations ;
- sur RRN, le premier obstacle isolé le plus rencontré dans les accidents de 2RM/GM est la voie inverse sur chaussées séparées, ce qui est logique étant donné l'importance du linéaire concerné ;
- hors RRN, ce sont les talus de déblais ou de remblais qui sont les obstacles isolés le plus souvent rencontrés dans les accidents de 2RM/GM.

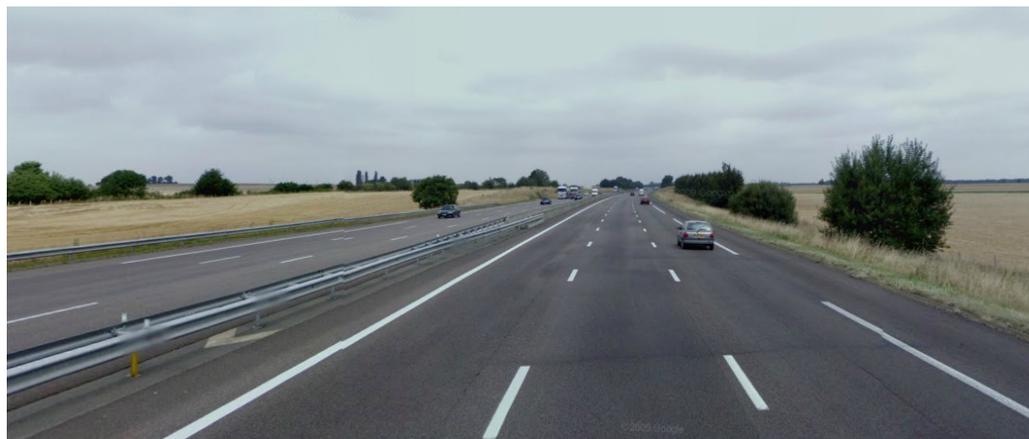
Illustration 9 : Exemple d'une autoroute à 2x3 voies dont un sens de circulation est équipé de dispositifs de retenue en rive, et l'autre pas

85% des accidents de 2RM/GM sur autoroute ont eu lieu sur des 2x2 voies, ce qui paraît logique au vu de la part de 2x2 parmi les autoroutes et routes à chaussées séparées.

Les autoroutes et routes à chaussées séparées à 2x3 voies et plus ne présentent pas toutes de dispositifs de retenue en rive. Si elles étaient toutes équipées, le nombre d'accidents de 2RM/GM serait peut-être plus important.

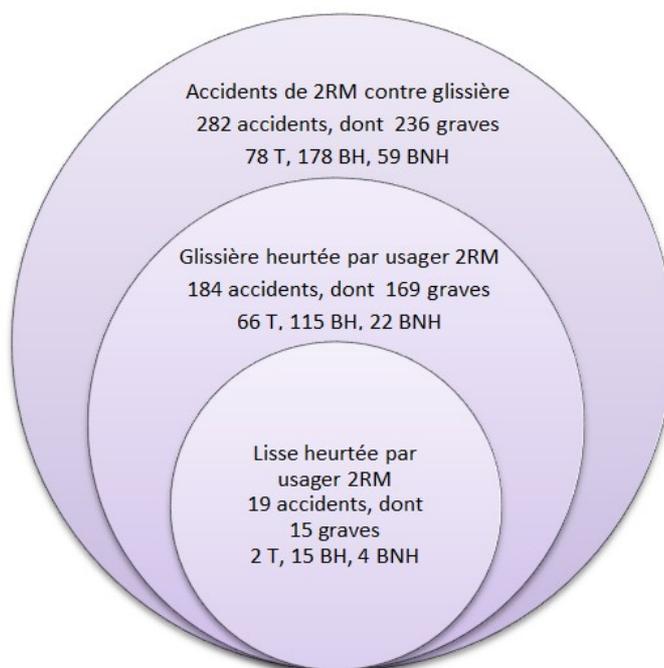
Illustration 12 : Part des accidents de 2RM/GM pour lesquels le motocycliste a heurté la GM et/ou la lisse

Dans 98 accidents sur 282, l'utilisateur 2RM ne percute pas le dispositif de retenue, ce qui représente 35 % des accidents de 2RM/GM. Ainsi, dans près de deux tiers de ces accidents, si le 2RM percute le dispositif de retenue, alors celui-ci est également heurté par le ou les usagers du 2RM.

On constate également que, dans l'échantillon dont on dispose, lorsque l'utilisateur 2RM percute une glissière métallique équipée de lisse 2RM, l'accident fait moins de blessés graves. Toutefois, au-delà de 50km/h, il est indéniable qu'un choc contre une lisse entraîne également des lésions importantes. Cependant, du fait de sa taille réduite (19 accidents), cet échantillon ne permet pas de certifier la véracité statistique de ce commentaire ; il s'agit simplement d'une tendance observée. De plus, il n'est pas possible, avec cette étude, de quantifier le préjudice des accidents graves.

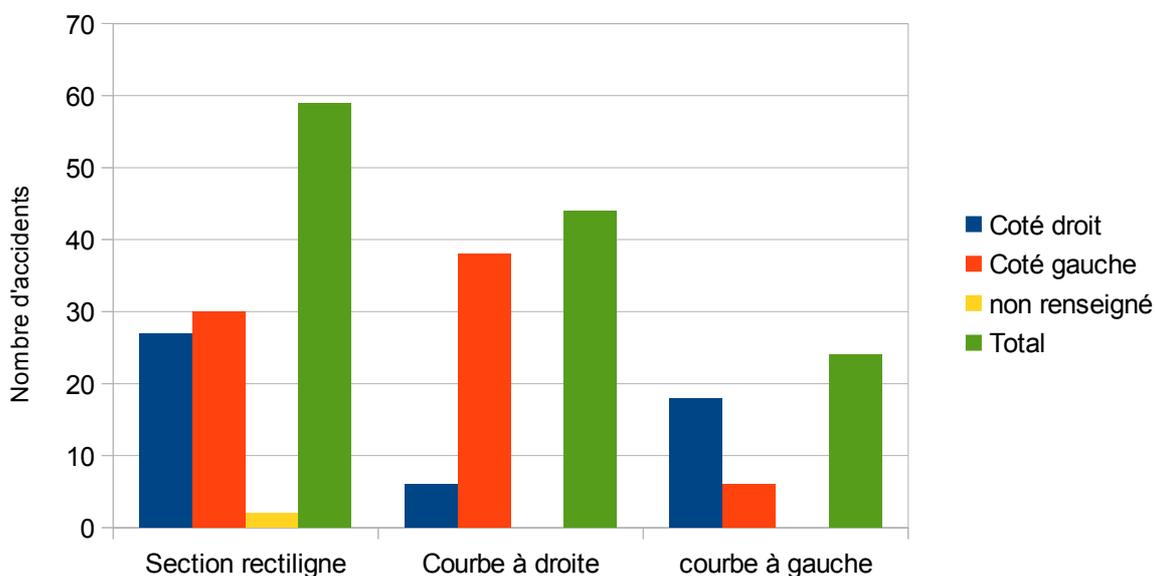
Illustration 13 : Répartition des accidents par type de tracé en plan selon le côté de la voie heurté

Le même constat que sur l'ensemble du réseau peut être fait : les accidents sont également répartis de 33/102

chaque côté en section rectiligne. Dans les courbes, les accidents se situent majoritairement en extérieur de courbe.

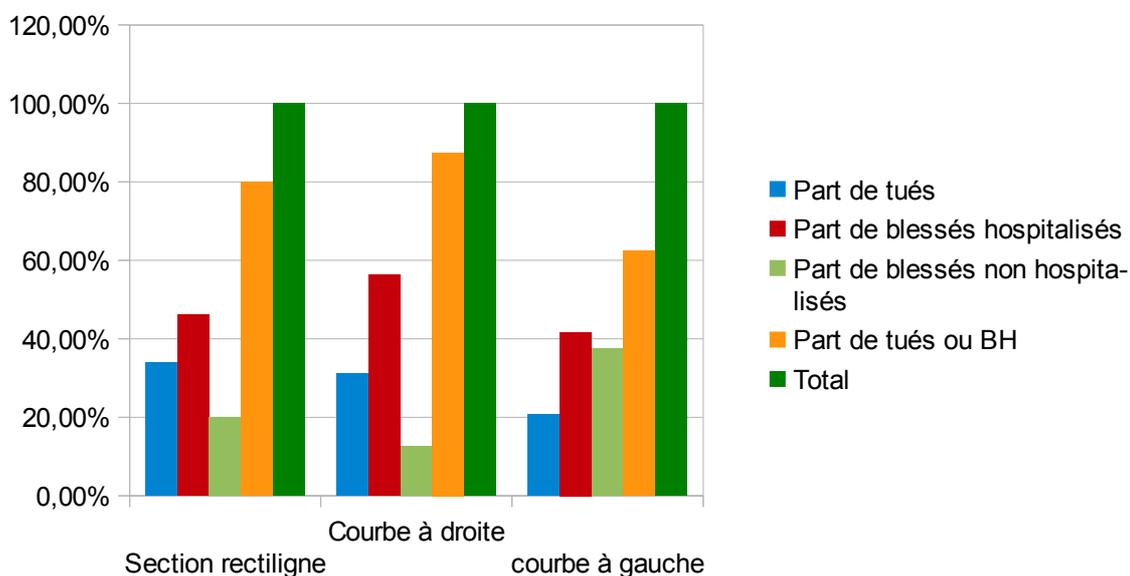
dessous : *Illustration 14 : Part des types de victime par type de tracé en plan*

Parmi les courbes, celles à droite sont plus accidentées (44 accidents) que les courbes à gauche et ces accidents ont une gravité accrue par rapport aux courbes à gauche. La part de tués ou blessés hospitalisés est plus importante pour les sections rectilignes que les courbes à gauche, mais reste moins élevée pour les courbes à droite.

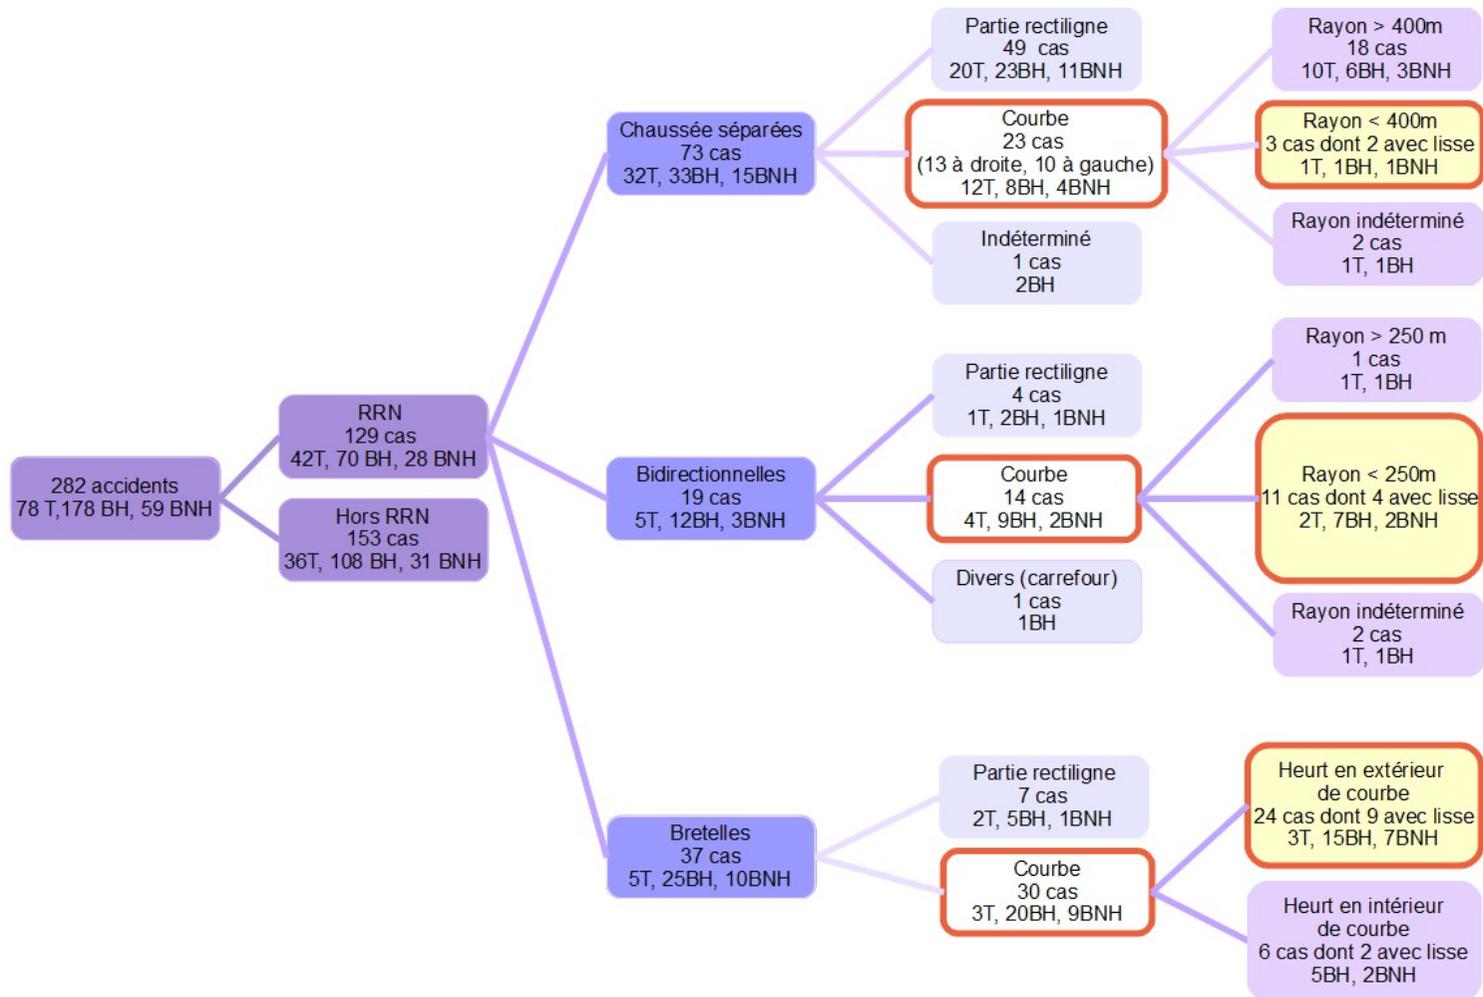
Illustration 15 : Classification des accidents de 2RM/GM sur RRN en fonction des critères d'implantation des lisses 2RM

a. *Autoroutes et routes à chaussées séparées (RRN), dans les courbes de rayon inférieur à 400 m, vers l'extérieur du virage :*

La base de données comporte 73 accidents de 2RM/GM sur autoroutes et routes à chaussées séparées sur le RRN, quel que soit le tracé en plan (section rectiligne ou courbe). Ces accidents ont engendré 32 tués, 33 blessés hospitalisés et 15 blessés non hospitalisés.

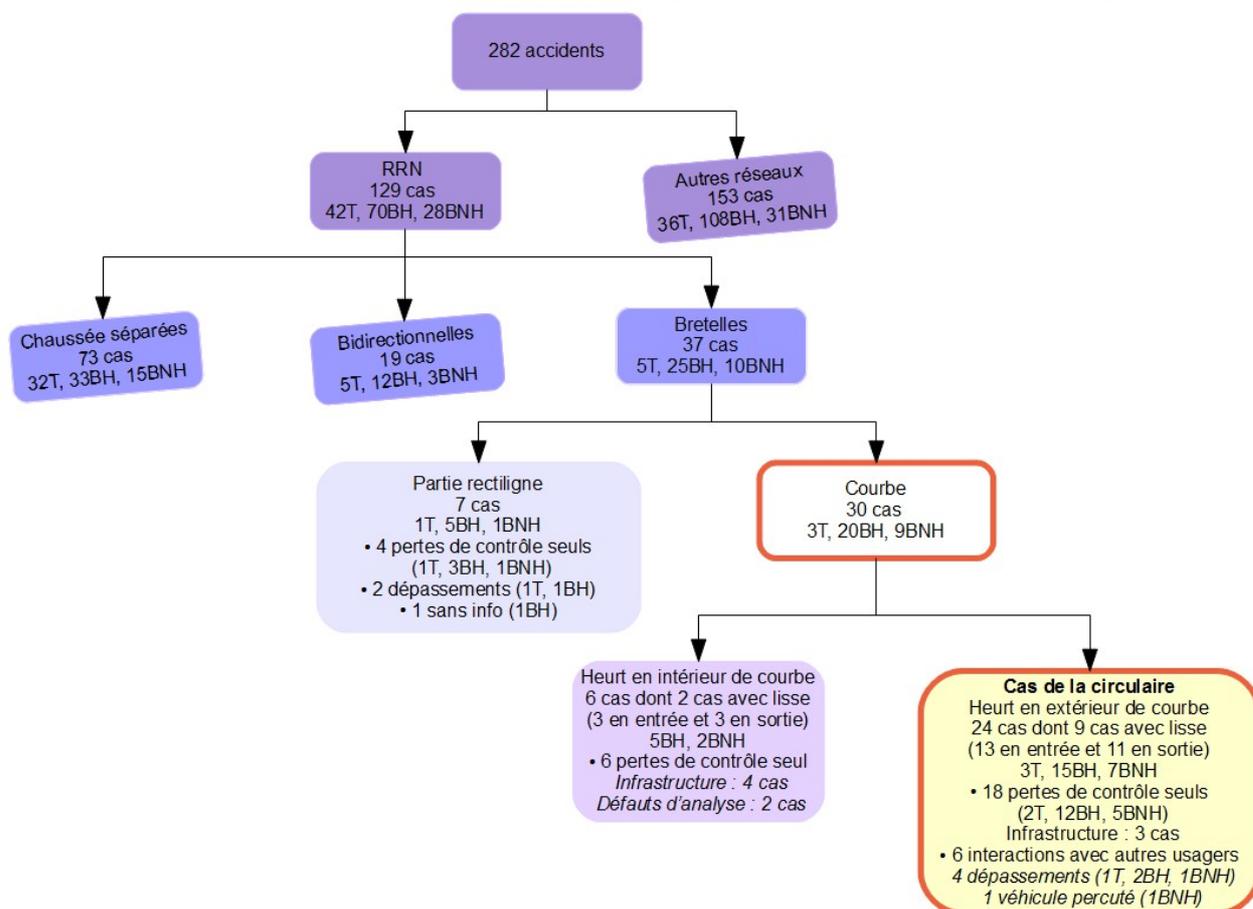
Illustration 18 : Classification des accidents sur le RRN, cas des bretelles

On recense 37 accidents en bretelle. Une première analyse a été réalisée afin de savoir s'il existait une différence entre les bretelles de sortie ou d'entrée.

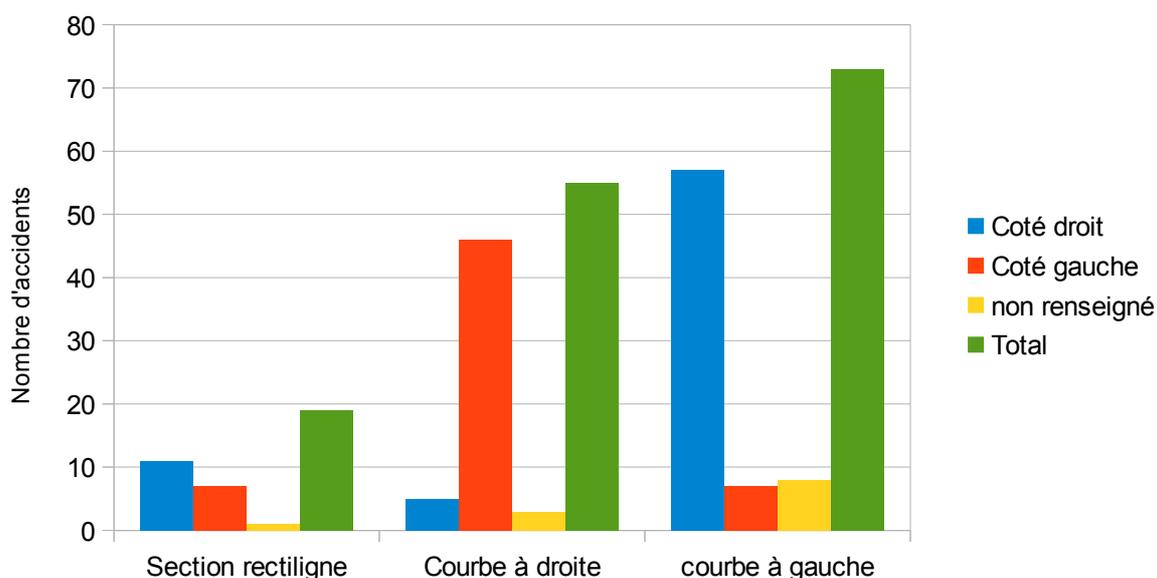
*Illustration 19 : Répartition des accidents par type de tracé en plan selon le côté de la voie heurtée*

Le même constat peut être fait que sur l'ensemble du réseau ou sur le RRN : les accidents sont également répartis de chaque côté en section rectiligne tandis que, dans les courbes, les accidents se produisent majoritairement en extérieur de courbe.

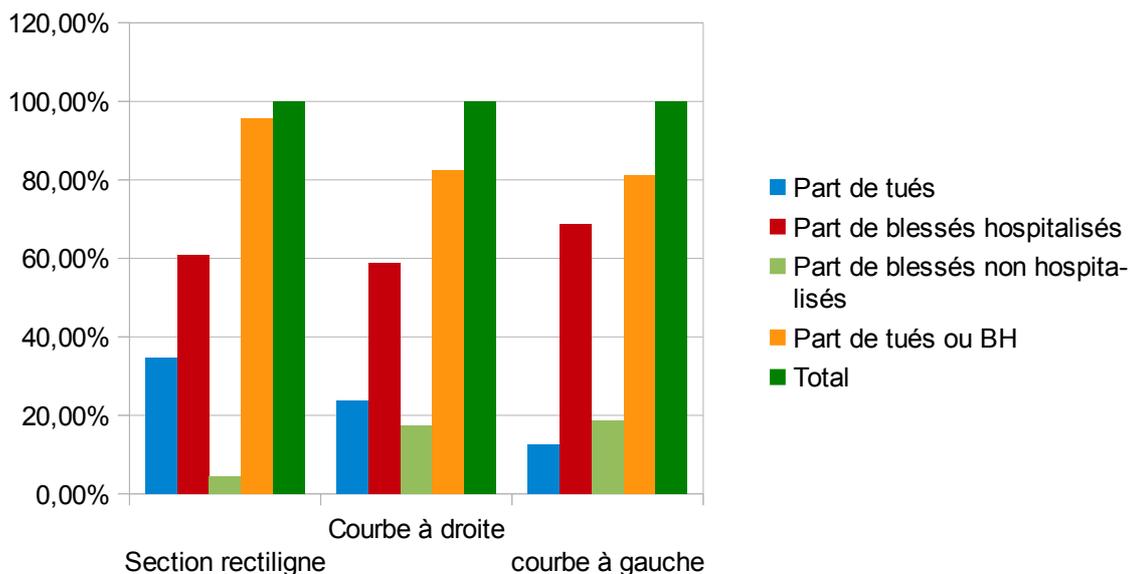
Illustration 20 : Part des types de victime par type de tracé en plan

Hors RRN, la gravité des accidents de 2RM/GM est plus importante dans les accidents en section rectiligne. Il n'y a pas de différence marquante dans la gravité des accidents se produisant en courbes à droite ou à gauche.

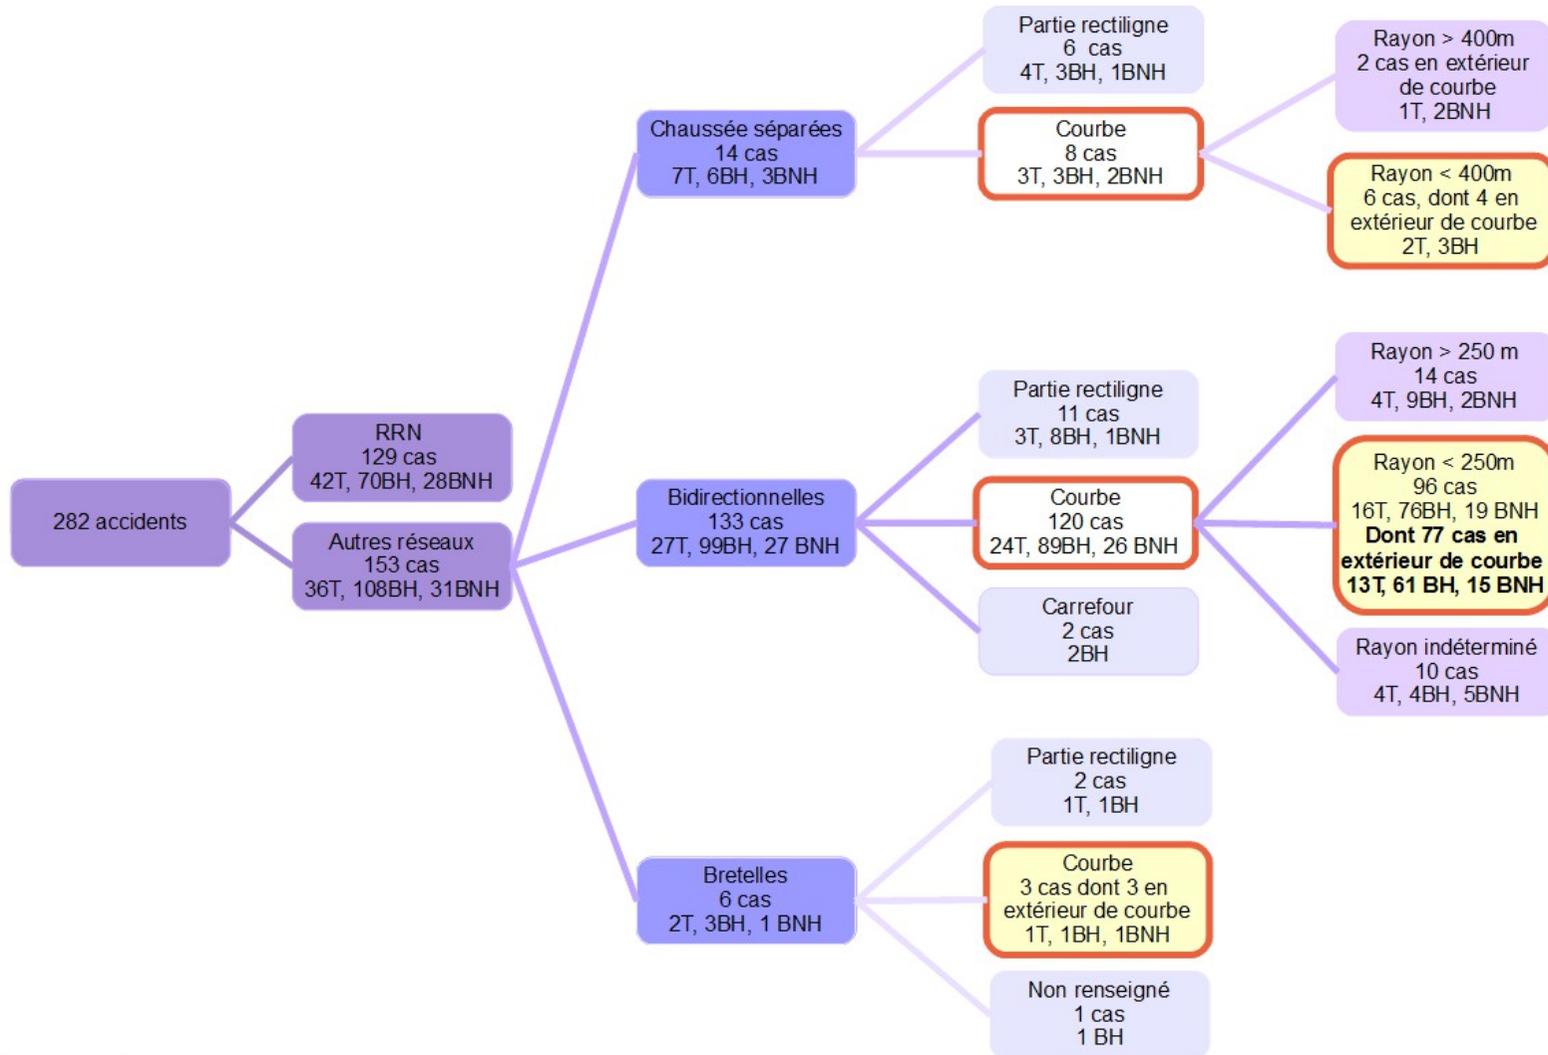
Illustration 21 : Classification des accidents de 2RM/GM hors RRN en fonction des critères d'implantation des lisses 2RM

Comme on peut le constater sur ce graphique, compte tenu du faible nombre de chaussées séparées et de bretelles, ces accidents ne concernent quasiment que les routes bidirectionnelles. De plus, de nombreux accidents se sont produits dans les courbes de rayon inférieur à 250 m, ce qui montre a priori un intérêt à développer cet aspect de la circulaire sur les réseaux hors RRN.

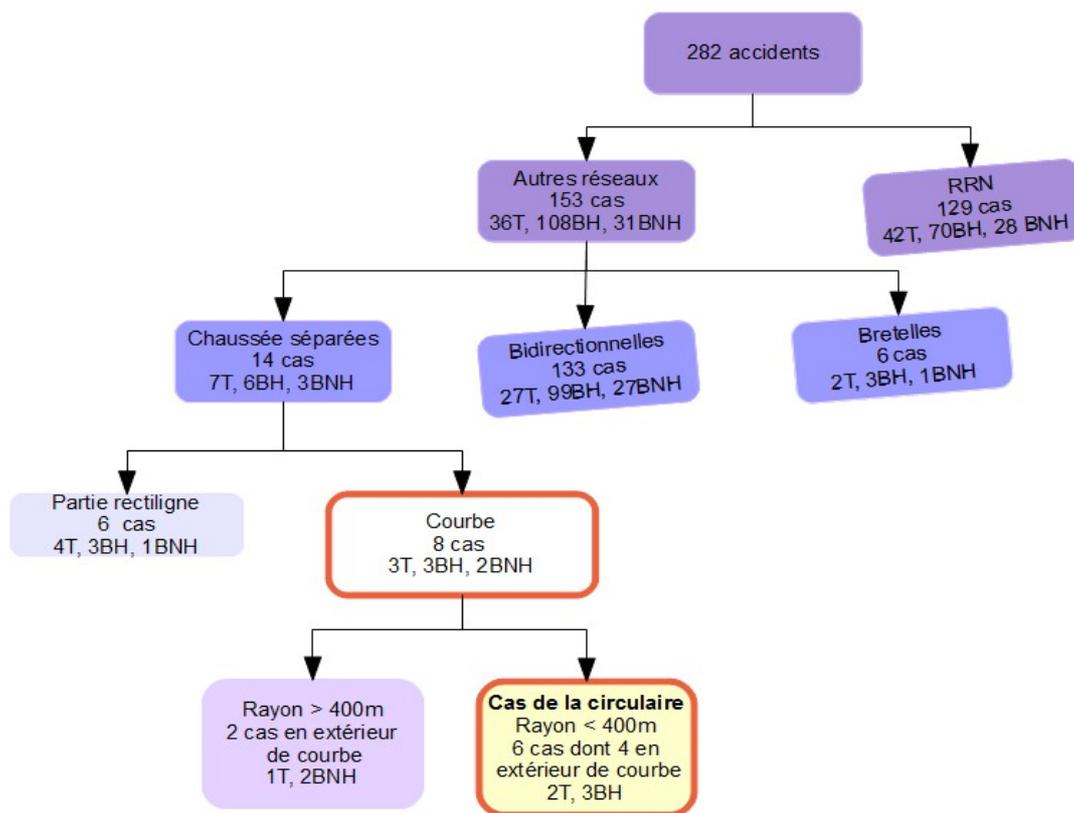
Illustration 22 : Classification des accidents hors RRN, cas des chaussées séparées

Le tableau ci-dessous présente le nombre d'accidents, de victimes, ainsi que la gravité observée, selon les différentes valeurs de rayons observés sur les 14 accidents ayant eu lieu sur chaussées séparées hors RRN.

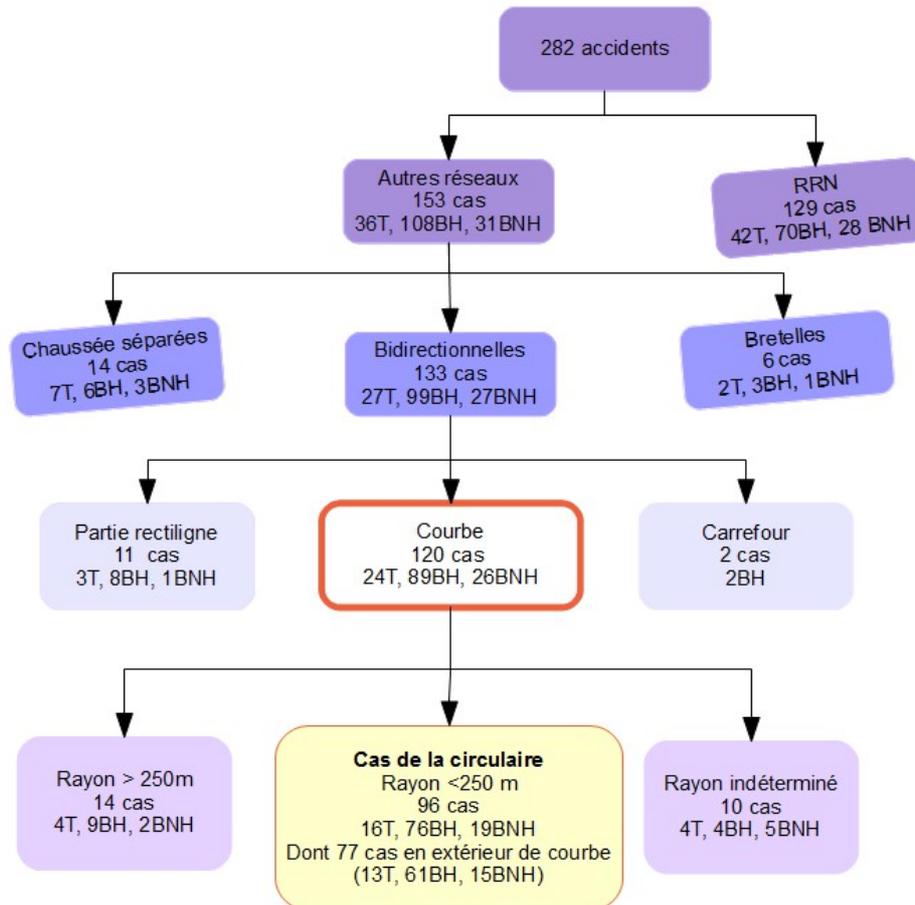
Illustration 23 : Classification des accidents hors RRN, cas des routes bidirectionnelles

La base de données comporte 133 accidents de 2RM/GM sur routes bidirectionnelles hors RRN quel que soit le tracé en plan.

Ces accidents ont engendré 27 tués, 99 blessés hospitalisés et 27 blessés non hospitalisés.

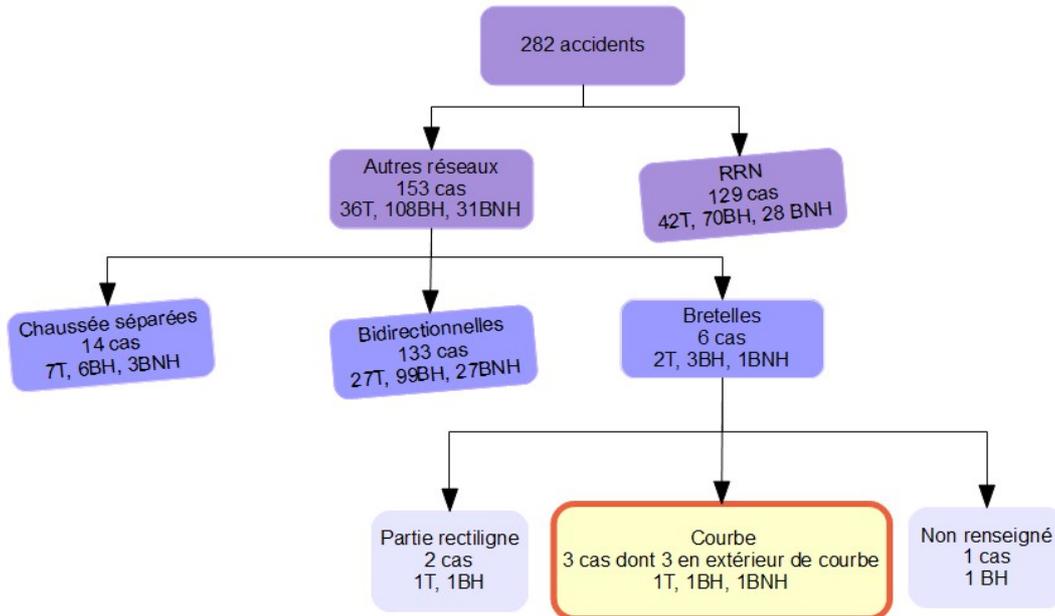
Illustration 24 : Classification des accidents hors RRN, cas des bretelles

Si l'on se réfère à l'ICTAAL, la définition d'un carrefour dénivelé est celle d'un échangeur, autrement dit d'un carrefour dont les échanges sont séparés les uns des autres et gérés en dehors des axes principaux (terme générique désignant à la fois les diffuseurs et les nœuds).

Dans cette étude, les carrefours dénivelés ont été recensés sous l'appellation « bretelles ». Six accidents sur bretelles, ayant engendré 2 tués, 3 blessés hospitalisés et 1 blessé non hospitalisé, ont été recensés.
