## Accidentologie des 2 Roues Motorisés dans les Alpes de Haute Provence et les Hautes Alpes

Juillet 2019

# Accidentologie des 2 Roues Motorisés dans les départements des Alpes de Haute Provence et les Hautes Alpes

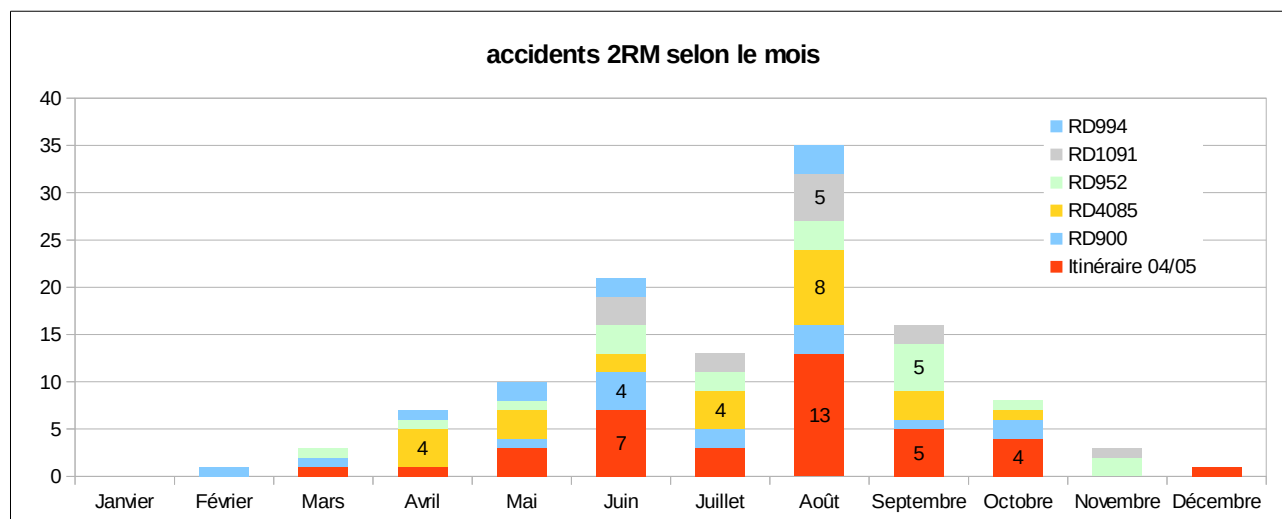
### 2.2.1 Saisonnalité

Globalement, sur l'ensemble des itinéraires étudiés, on observe de plus fortes fréquences d'accidents au cours des mois de **juin et août**.

On a observé 21 accidents en juin et 35 en août, soit 47 % des accidents.

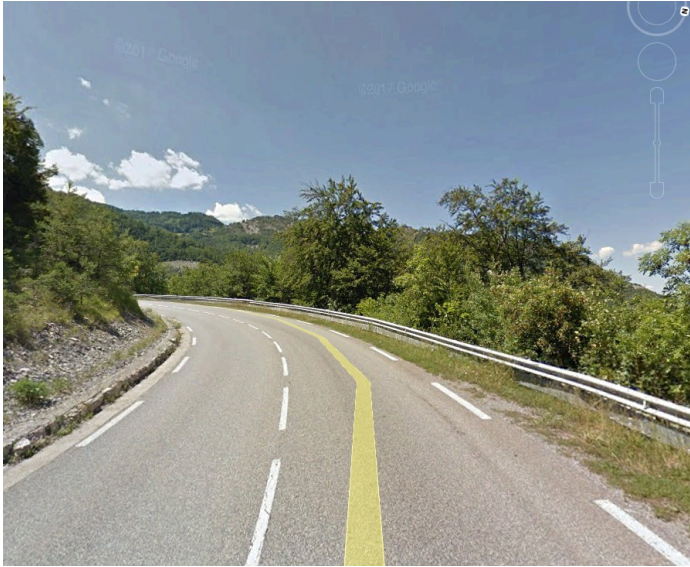
Date - heure	Route - PR	Photo
<p>15/06/2012 16h15</p>	<p>RD900 61+200</p>

<p>Vers Gap, le rayon du virage à tendance à se refermer</p>

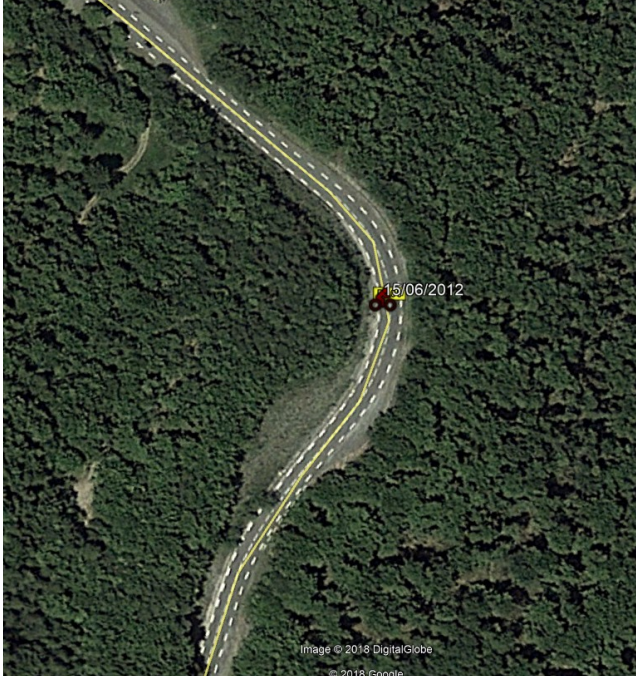
<p>17/08/2011 18h55</p>	<p>RD994 26+110</p>

<p>Virage à angle droit</p>
<p>13/09/2016 14h25</p>	<p>RD1091 29+500</p>

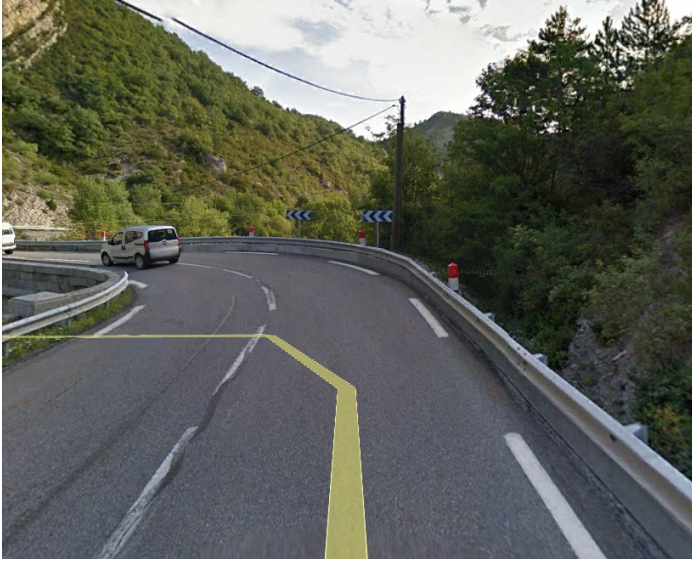
<p>Grand rayon, absence d'écran moto</p>
<p>27/08/2015 13h15</p>	<p>RD900 109+140</p>

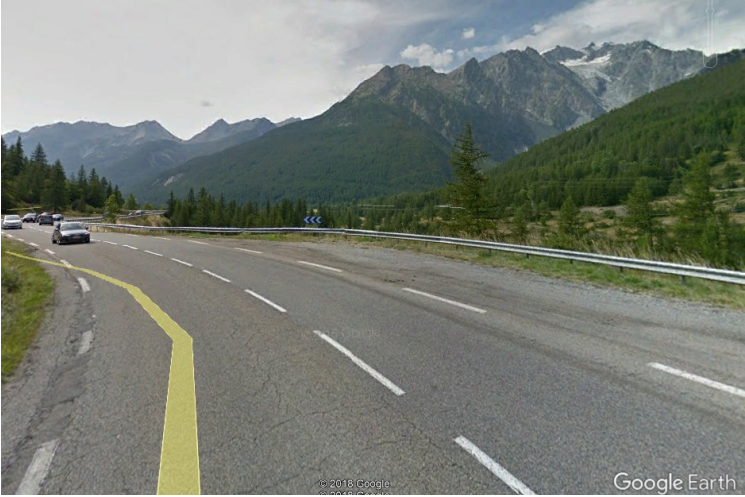
<p>Absence d'écran inférieur (glissière sur longrine béton) un autre accident grave est survenu le 25/09/2016</p>

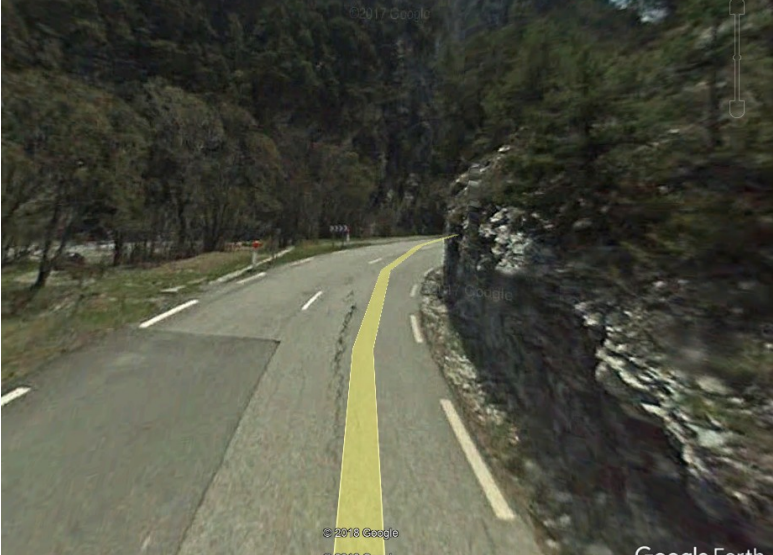
Date - heure	Route - PR	Photo
22/06/2013 11h30	RD900 98+900

Absence de visibilité en intérieur de courbe

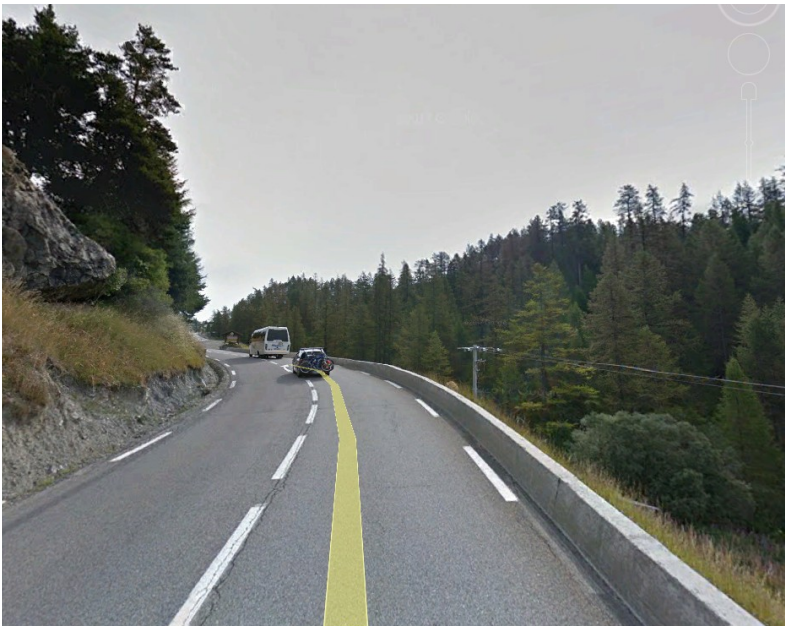
<p>16/06/2013 17h40</p>	<p>RN94 171+800</p>

<p>Glissière métallique remplacée par muret montagne Faible visibilité en intérieur de courbe</p>
<p>20/08/11 12h50</p>	<p>RD1091 37+500</p>

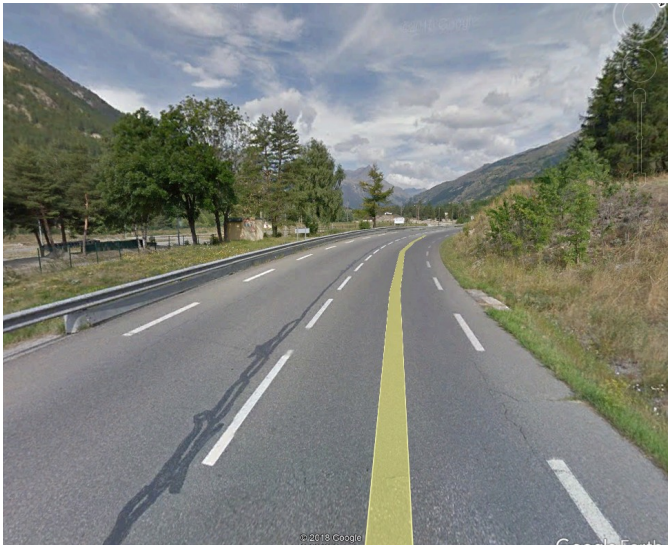
<p>Glissière équipée d'écran moto (pas le jour de l'accident)</p>

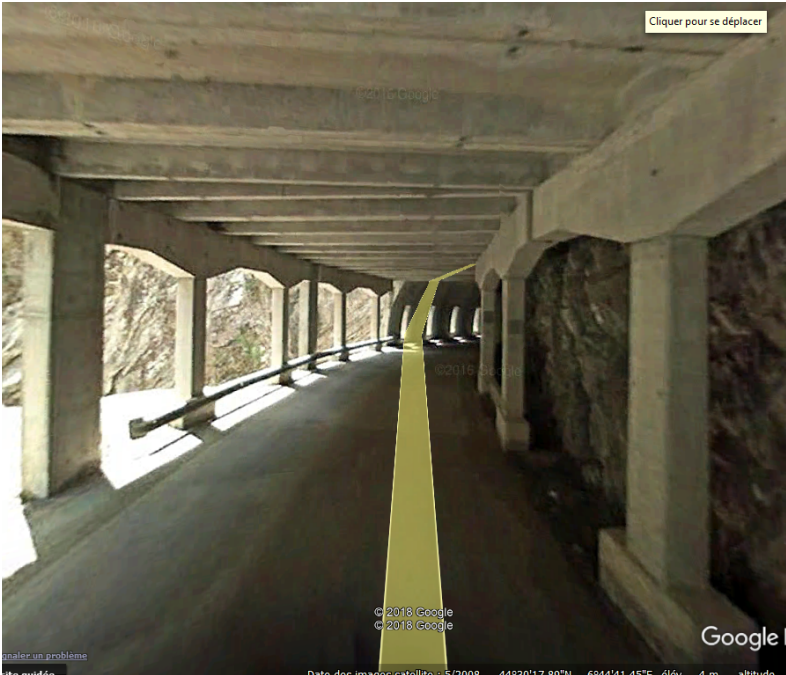
Date - heure	Route - PR	Photo
24/06/2015 10h10	RD902 10+280

<p data-bbox="572 1016 1310 1088">Visibilité réduite en intérieur de courbe, absence de possibilité d'évitement</p>
01/11/2015 16h30	RD1091 44+450

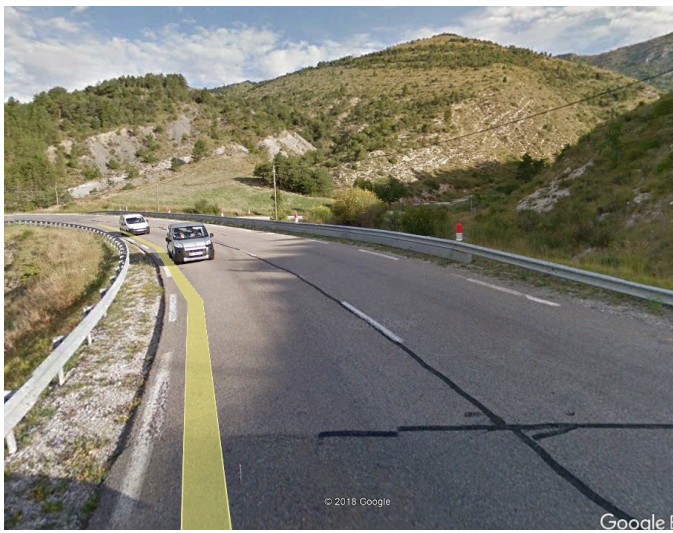
<p>14/05/2015 13h30</p>	<p>RD994 10+000</p>

<p>La glissière en extérieur de courbe n'était pas encore implantée lors de l'accident</p>
<p>01/11/2016 16h20</p>	<p>RD952 36+550</p>

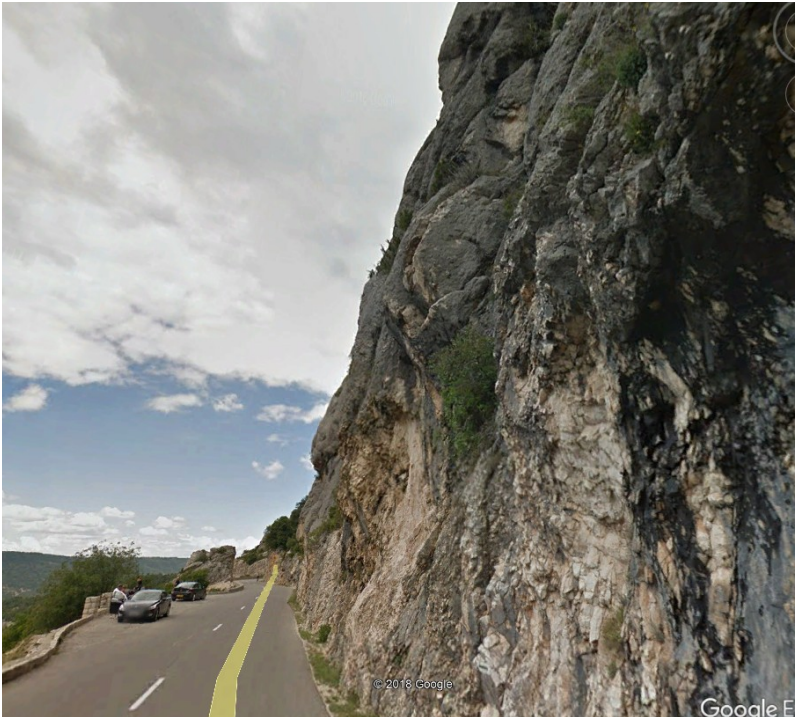
<p>Chute de pierre depuis la falaise</p>

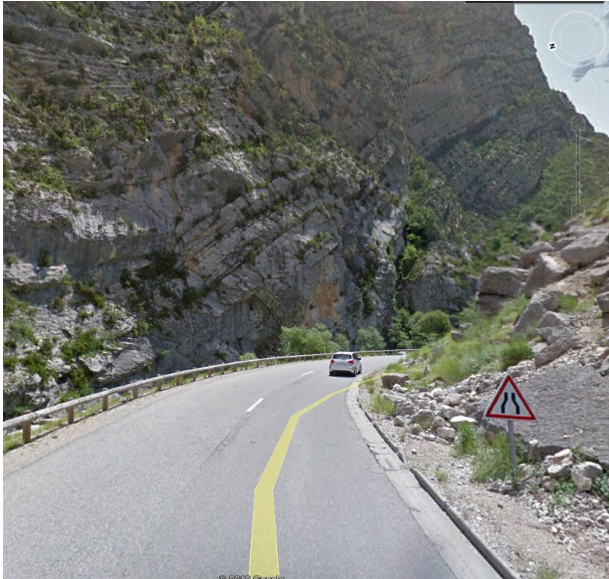
Date - heure	Route - PR	Photo	Rayon du virage (estimation) - balisage
18/08/2012 16h40	RD952 10+900

Glissière bois métal sans écran inférieur R=53m Aucun balisage (section sinueuse) Chutes de pierres sur la chaussée 1 BH
13/09/2016 14h25  27/09/2015 17h00	RD1091 29+400

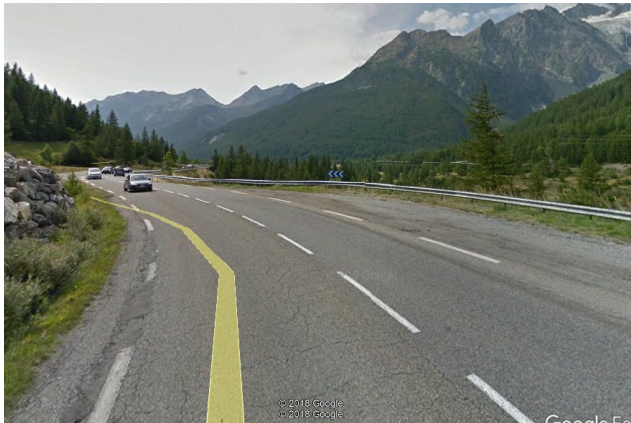
Glissière métal sans écran R=80m Une J4 tri chevrons (section roulante) 1T, 1 BH

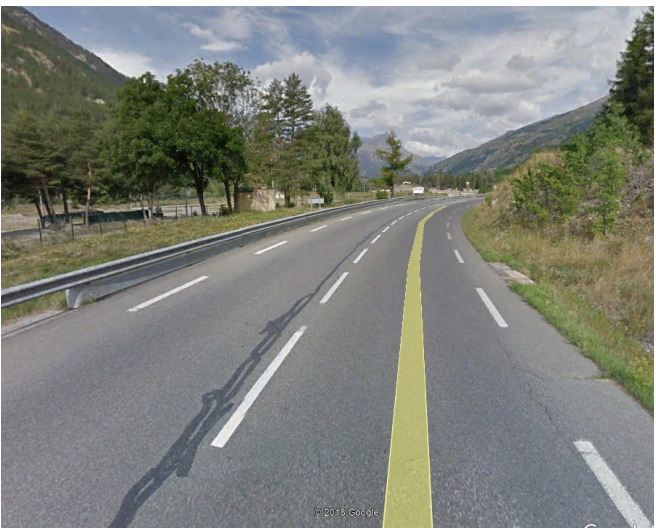
<p>20/08/2011 12h50</p>	<p>RD1091 37+500</p>

<p>Glissière métal sans écran le jour de l'accident R=110m Pas de balisage 1T</p>
<p>16/06/2013 17h40</p>	<p>RN94 171+800</p>

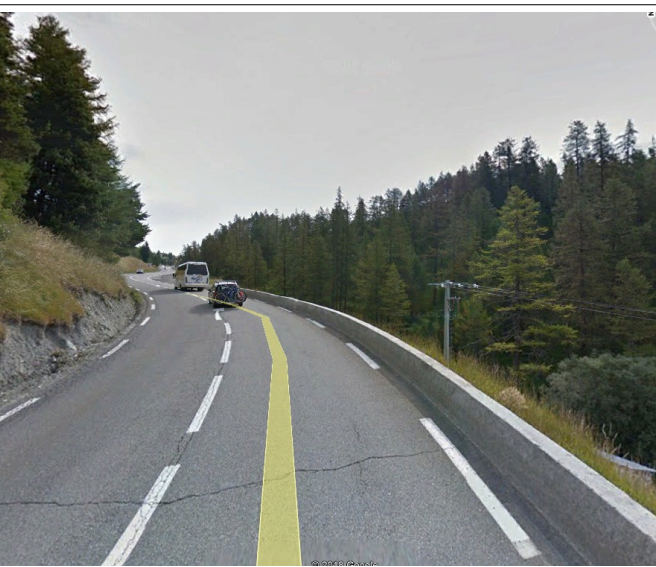
<p>Glissière métal + écran le jour de l'accident R=100m Pas de balisage (section roulante) 1T, 1BH</p>
<p>09/07/2016 13h20</p>	<p>RD902 66+100</p>

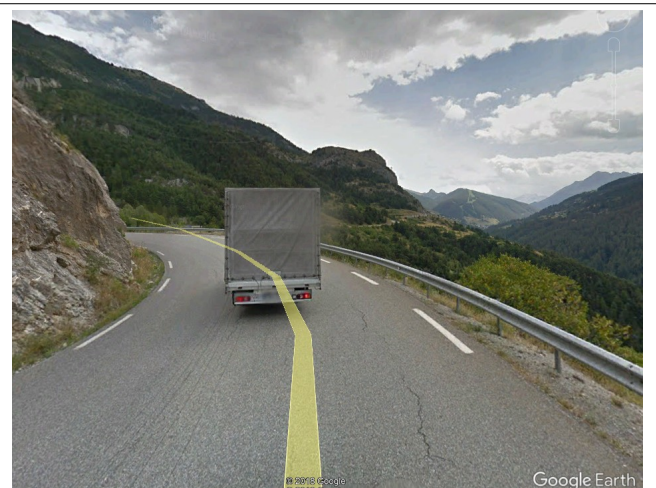
<p>Glissière métal sans écran motocyclistes R=40m Pas de balisage (rayon qui se referme après un gauche précédant plus ouvert) 1 BH</p>

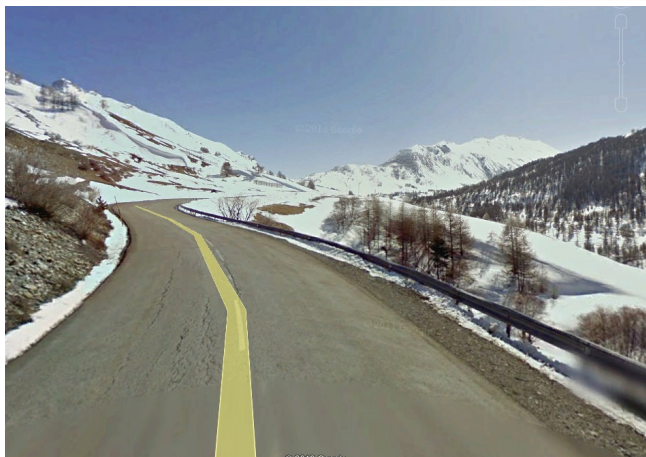
<p>31/05/2013 17h30</p>	<p>RD900 115+100</p>

<p>Glissière métal sans écran motocyclistes R=90m Pas de balisage (section roulante) 1 BH</p>
<p>27/08/2015 13h15</p>	<p>RD900 109+140</p>

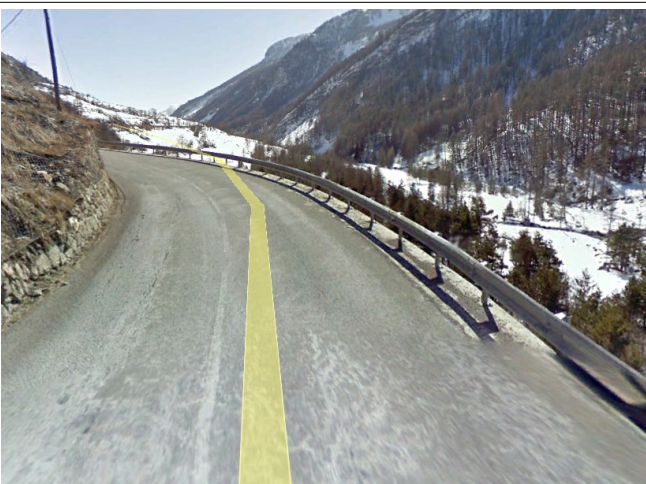
<p>Glissière métal sur longrine béton sans écran motocyclistes R=90m Pas de balisage (section roulante) 1 T</p>
<p>15/06/2012 16h15</p>	<p>RD900 61+200</p>

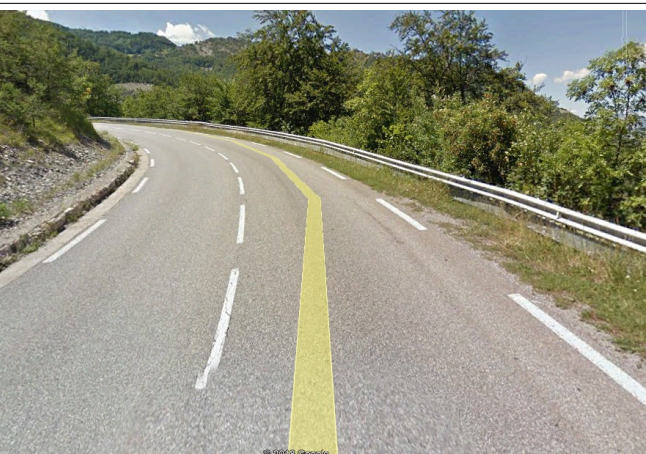
<p>Glissière métal avec écran moto R=50m Virage présignalé à 150m, pas de balisage, 1<sup>er</sup> virage fermé après une section roulante 1 T</p>

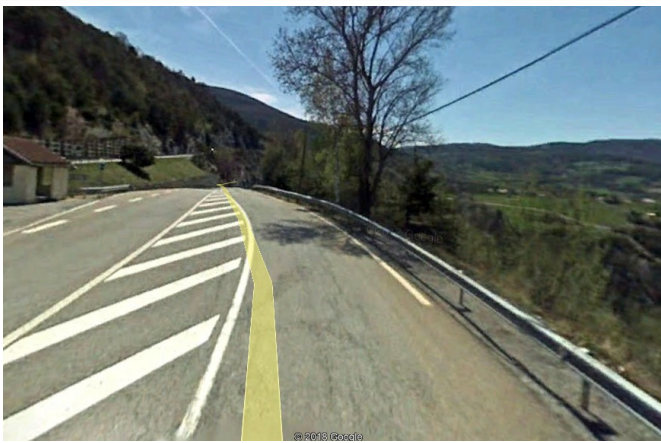
<p>04/08/2012 16h05</p>	<p>RD900 59+000</p>

<p>Glissière métal sans écran moto R=130m Pas de balisage (section roulante) 1 BH</p>
<p>08/04/2012 14h30</p> <p>26/08/2012 11h45</p> <p>16/05/2015 14h00</p> <p>15/08/2014 20h30</p>	<p>RD4085 80+700</p>

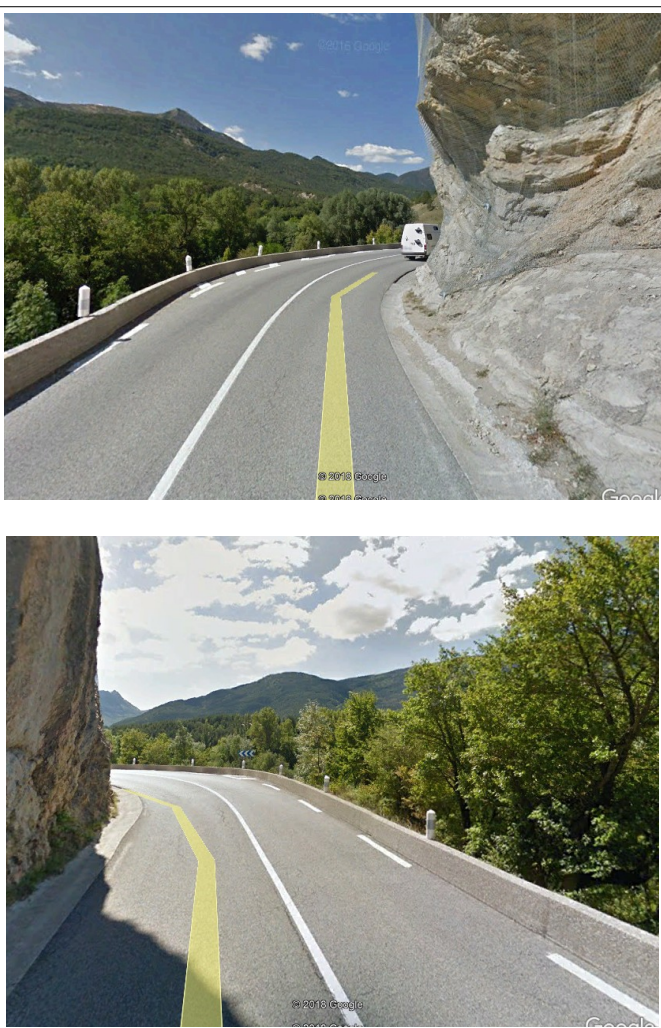
<p>Muret montagne R=35m Absence de visibilité en intérieur de courbe, balisage par J1 (+J4 trichevron dans un sens, B14 50 + A1 en amont dans chaque sens) Courbe serrée dans une section plus roulante 5 BH</p>

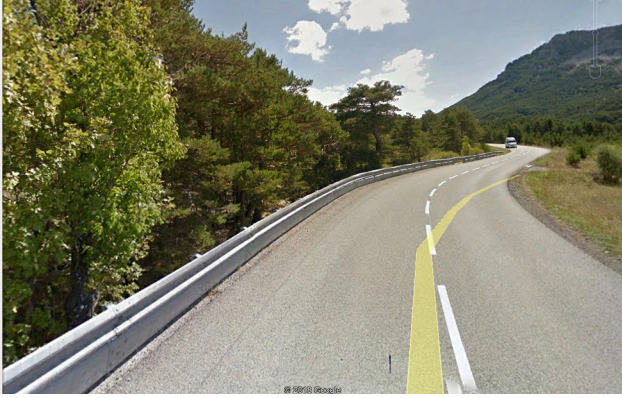
<p>07/10/2012 17h40</p>	<p>RD4085 89+60</p>

<p>Glissière métal avec écran moto R=80m Succession de 2 virages à droite, le 2<sup>e</sup> est plus prononcé après un alignement droit, absence de balisage sur le 2<sup>e</sup>, panneau A succession de virages dangereux dont le premier est à droite (contraire avec le double droit?) 1 BH</p>
<p>27/07/2014 10h15</p>	<p>RD4085 91+450</p>

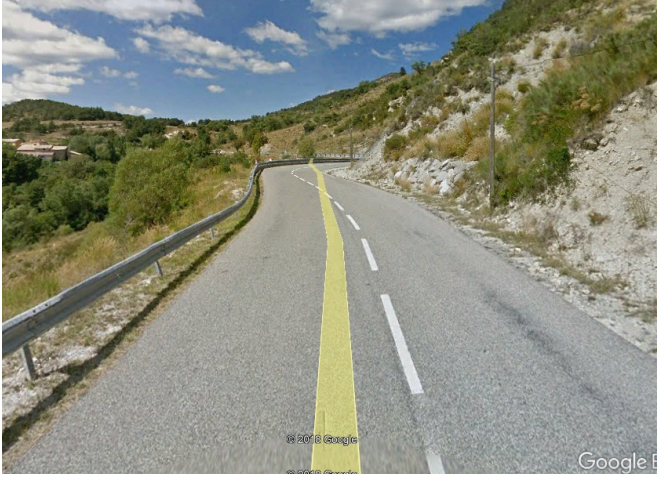
<p>Glissière métal avec écran moto R=25m Enchaînement contre courbe – courbe, balisage du virage par J1, visibilité limitée en intérieur de courbe, section sinueuse avec rayons variables 1 BH</p>
<p>17/08/2011 18h55</p>	<p>RD994 26+110</p>

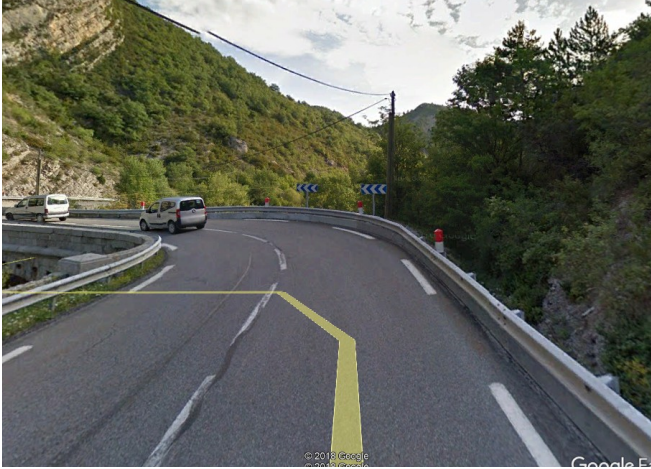
<p>Glissière métal avec écran moto R=10m A1 + balisage j1 et j4 trichevron 1 T</p>

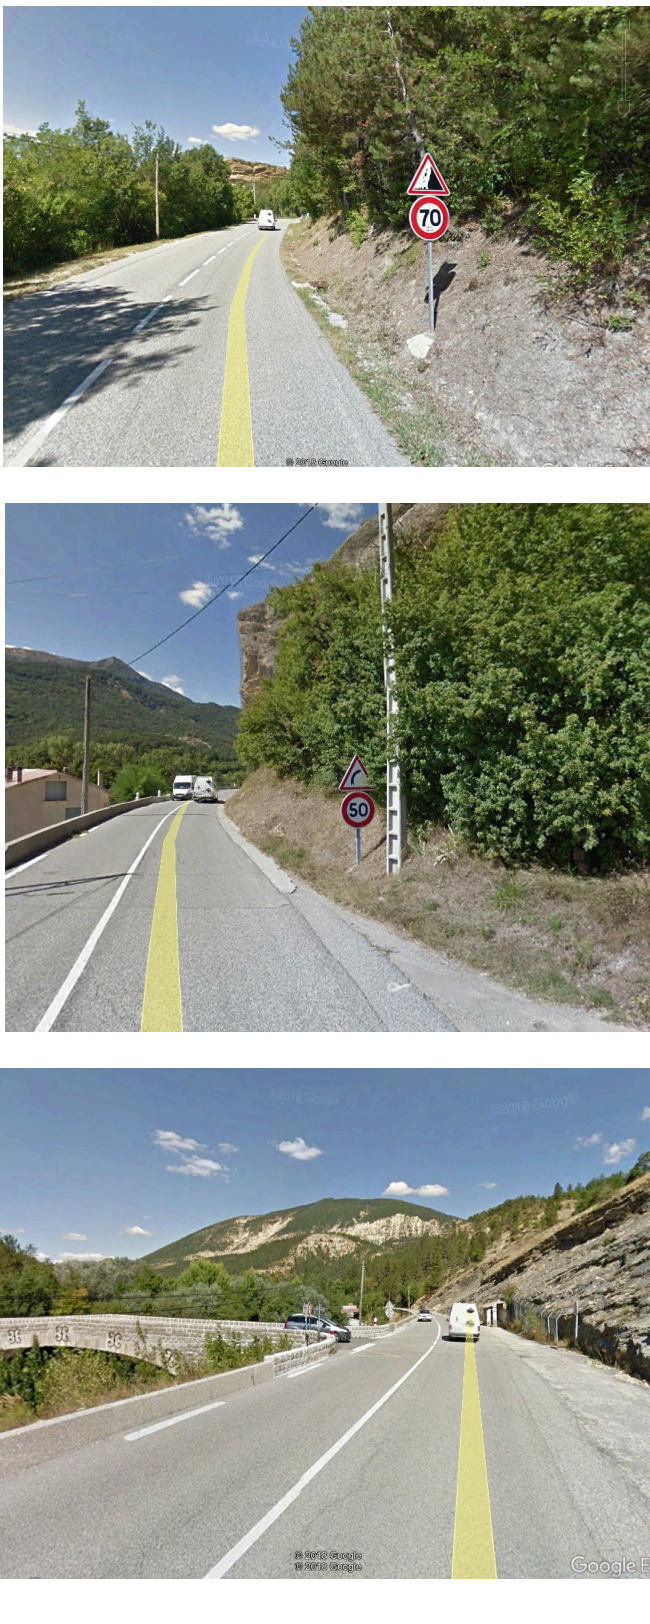
Date - heure	Route - PR	Photos	Commentaires
15/08/2014 20h30  13/05/2012 19h00  26/08/2012 11h45	RD4085 80+600  sens -

<p>Le panneau annonçant le danger A19 et associé au B14 70 km/h est implanté à 150m du danger et du virage. Ensuite est implanté un A1 annonçant le virage dangereux avec un B14 50 km/h. L'intersection avec la RD21 n'est pas annoncée. Le virage est balisé seulement avec des J1. La visibilité est faible compte tenu de la paroi rocheuse.</p> <p>=&gt; essayer de trouver une cohérence de signalisation pour annoncer les dangers et une prescription de vitesse crédible pour ce secteur difficile.</p> <p>Annoncer l'intersection à l'aide de panneaux de signalisation de direction.</p> <p>Le virage est serré et situé après une section plus roulante. Les impliqués ne connaissent pas l'itinéraire ou sont peu expérimentés.</p> <p>4 BH</p>

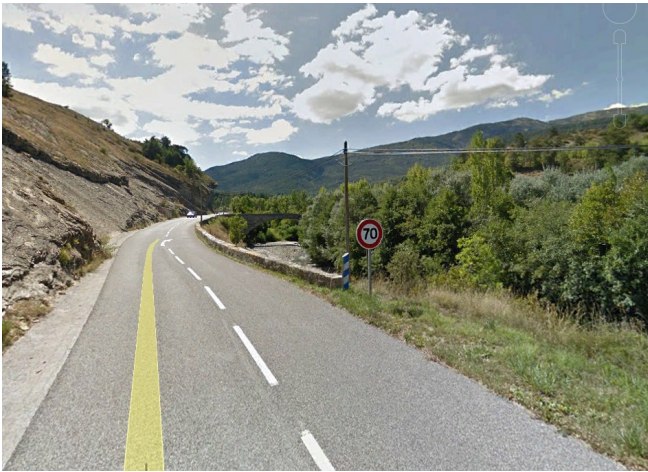
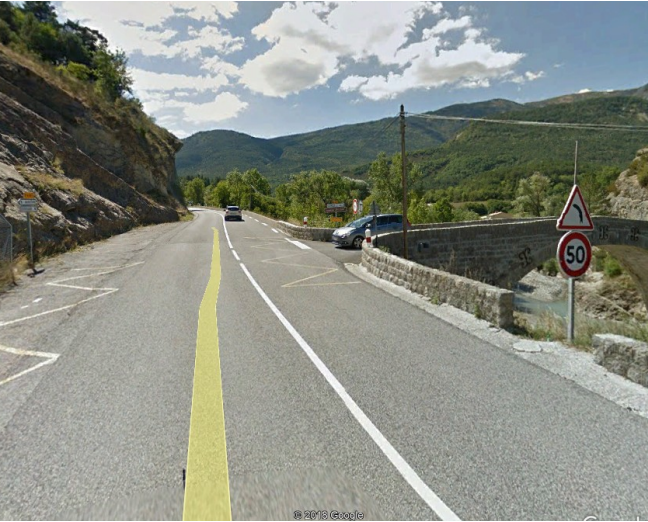
08/04/2012 14h30	RD4085 80+600 sens +

<p>Dans le sens +, les chutes de pierres ne sont pas signalées, ni le carrefour. Le virage est signalé à 150m avec un panneau A1 associé à une limitation à 50 km/h. Le virage est balisé avec des J1 et des J4 trichevron. La visibilité est faible compte tenu de la paroi rocheuse.</p>
16/05/2015 14h00

<p>Les impliqués ne connaissent pas l'itinéraire, sont peu expérimentés ou sont surpris par la présence de pierres sur la chaussée. Ils arrivent généralement dans la courbe à une allure trop rapide et la manœuvre de freinage est délicate à accomplir une fois la moto sur l'angle. 4 BH</p>
18/09/2015 17h05			
10/04/2015 13:25

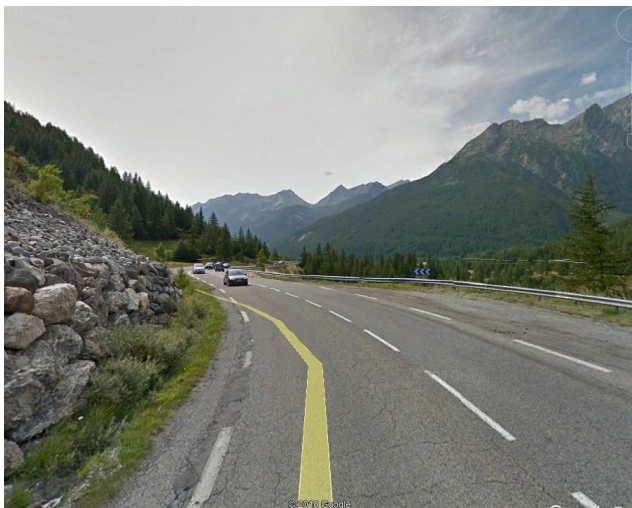
05/08/2015 15h00	RD1091 29+500

<p>Section roulante alternant les courbes à gauche et à droite, en descente. La courbe située au PR 29+500 est balisée avec une J4 trichevron (pas de présignalisation, pas de balises J1). La visibilité en intérieur de courbe est masquée par un talus rocheux.</p>
13/09/2016 14h25	sens + (Lautaret -		<p>Les impliqués sont des étrangers de passage ou en vacances, seraient plutôt expérimentés mais ne connaissent probablement pas le tracé. Ils circulent en groupe, à allure plutôt rapide (100 km/h). Ils heurtent la GS métal et passent par dessus</p>
27/09/2015 17h00	Briançon)		<p>1T, 2BH</p>

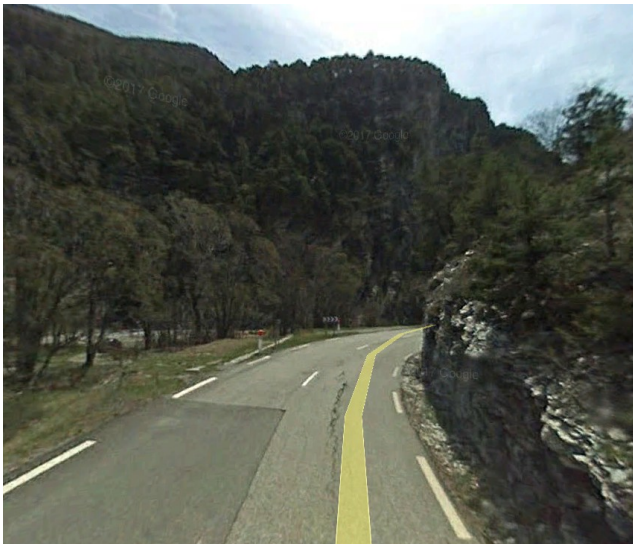
22/06/2013 11h30	RD900 PR 99

<p>Ce virage à droite est sans visibilité à cause de la paroi rocheuse. Il constitue le premier virage dangereux d'une série après la sortie de La Condamine. Le virage est balisé avec des J1 et des J4 quadruple chevrons. Le marquage est en T1. Le rayon du virage est d'environ 60m mais surtout il se referme en venant de La Condamine.</p>
22/06/2013 15h40			<p>Les accidents se sont produits alors que le motocycliste italien sur une moto sportive dépassait plusieurs motocyclistes, et a percuté frontalement un usager venant en sens inverse en sortie de courbe.</p>
			<p>Le marquage T1 n'est pas adapté compte tenu du manque de visibilité. Un marquage de type T3 serait plus adapté. 2T</p>

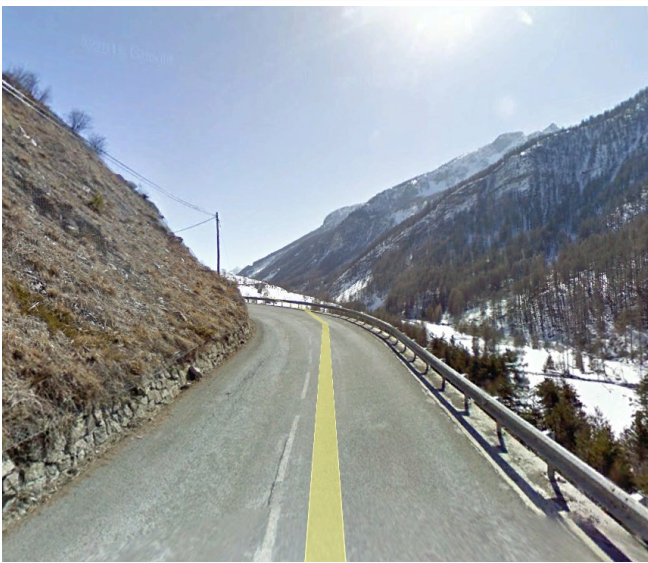
25/09/2016 12h00	RD900 PR 109+10

<p>En direction de l'Italie, le virage est situé après une section roulante où le tracé est bien visible. La visibilité à l'intérieur de cette courbe est faible, le virage n'est pas signalé ni balisé. La glissière métallique en extérieur de courbe est sur longrine (plus rigide) et dépourvue d'écran moto.</p>
27/08/2015 13h15	0 sens +		<p>Les impliqués sont italiens et circulent en groupe. Ils sont plutôt expérimentés mais probablement fatigués et manquant de lucidité sur la fin du parcours.</p>
			<p>Envisager de baliser la courbe, dégager la visibilité (talus rocheux...), équiper la glissière d'écran motocyclistes 1T, 2BH</p>

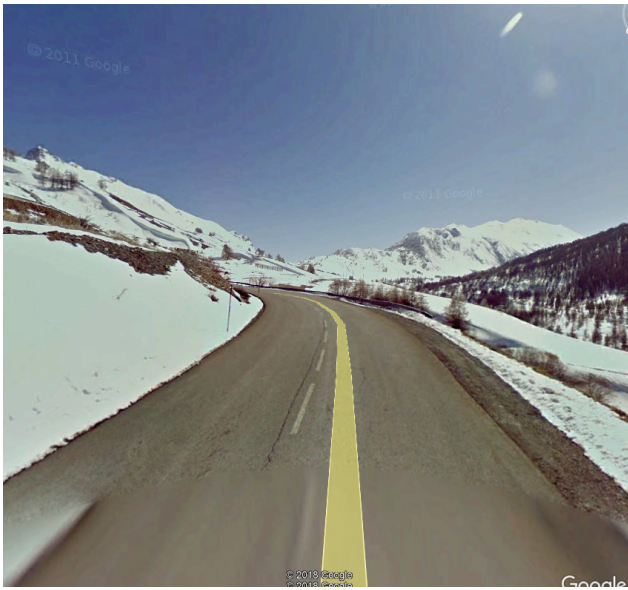
31/05/2013 17h30	RD900 PR 115+10

<p>En direction de l'Italie, le virage est situé après une section roulante où le tracé est bien visible. La visibilité à l'intérieur de cette courbe est faible, le virage n'est pas signalé ni balisé. La glissière métallique en extérieur de courbe est dépourvue d'écran moto.</p>
09/08/2014 14:45	0		<p>Les impliqués circulent en groupe. Ils sont plutôt expérimentés mais probablement fatigués et manquant de lucidité sur la fin du parcours. 2 BH</p>

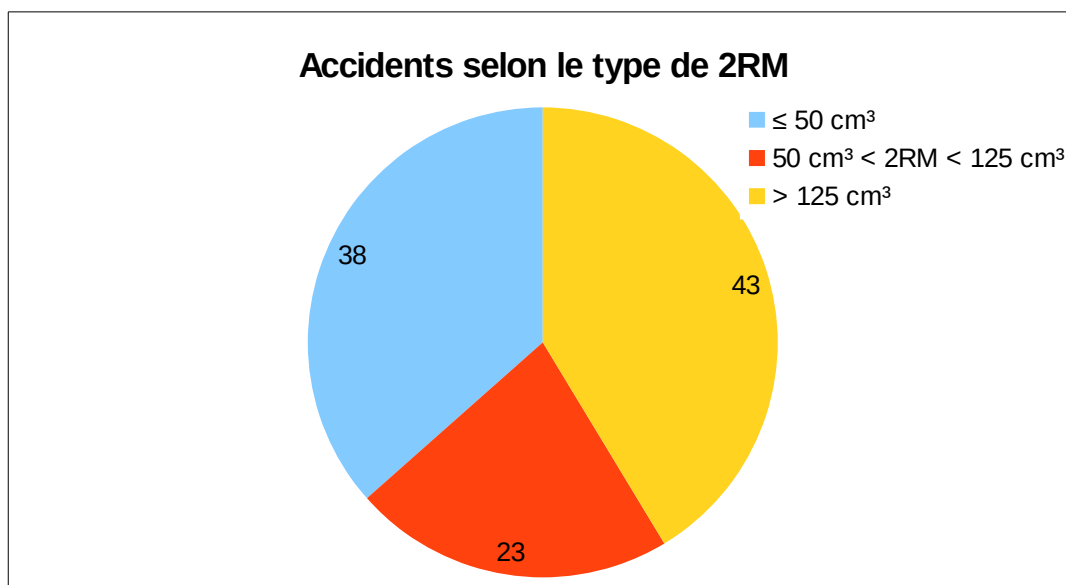
En milieu urbain, sur 70 mois, on a recensé 2 tués, 76 blessés hospitalisés et 42 blessés légers. C'est dans l'agglomération de Manosque que la gravité est la plus élevée (105,3

Les accidents de 2RM dans les agglomérations de Digne, Manosque, Gap et Briançon impliquent tous les types de 2RM, avec une proportion supérieure pour les 2RM de plus de 125 cm<sup>3</sup> et les cyclomoteurs.

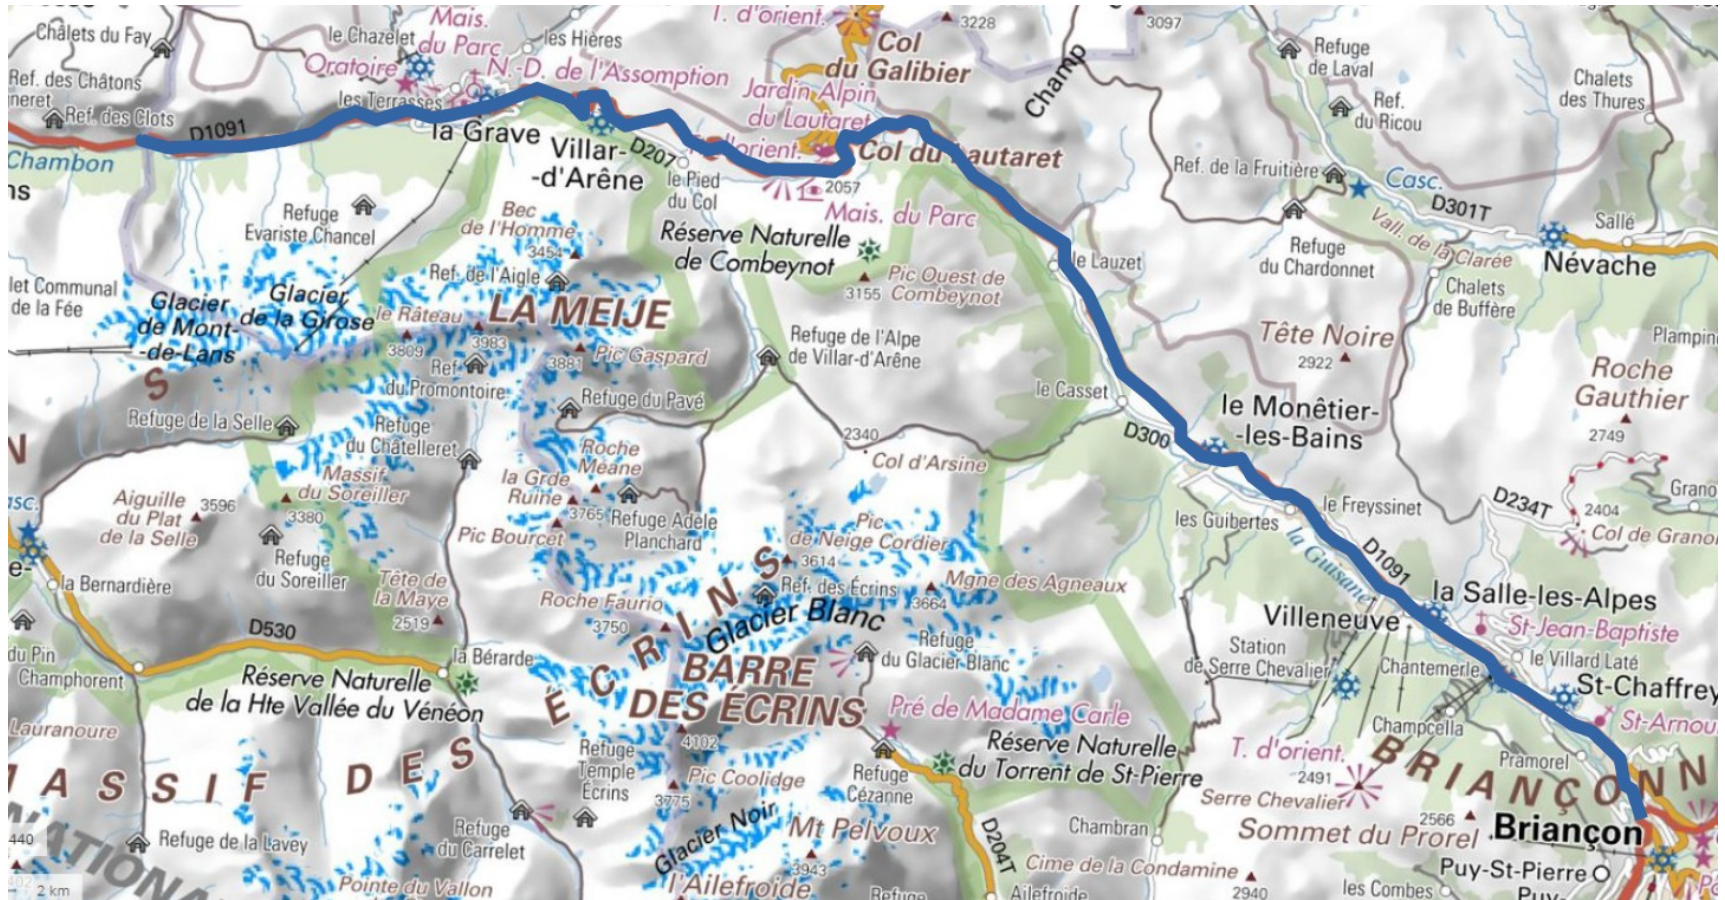
- Itinéraire 05: RD1091 Isère – Briançon via col du Lautaret (45 km)

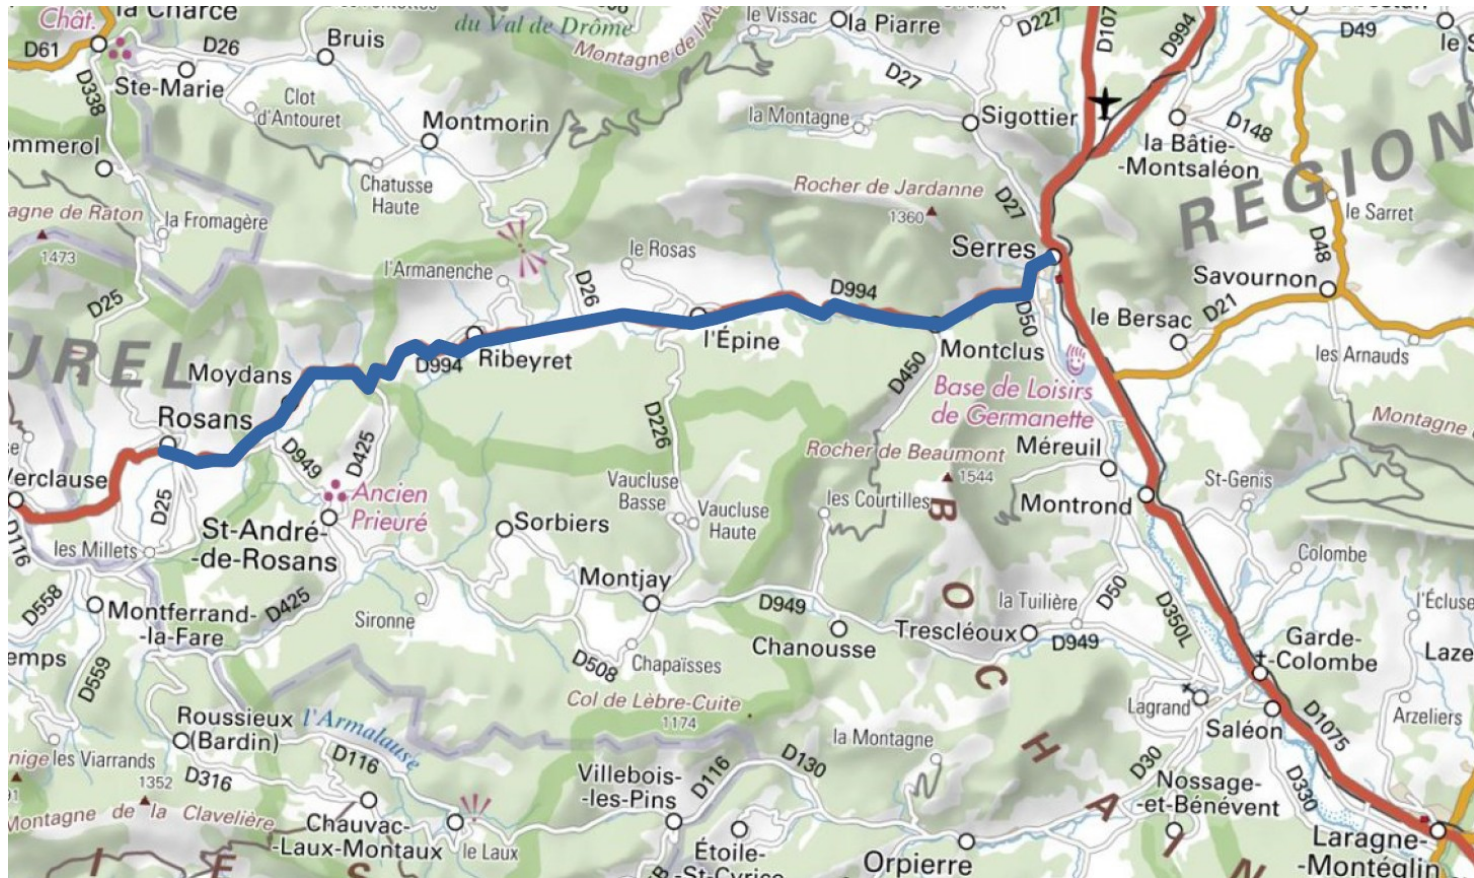
- Itinéraire 05: RD994 Rosans – Serres (27 km)

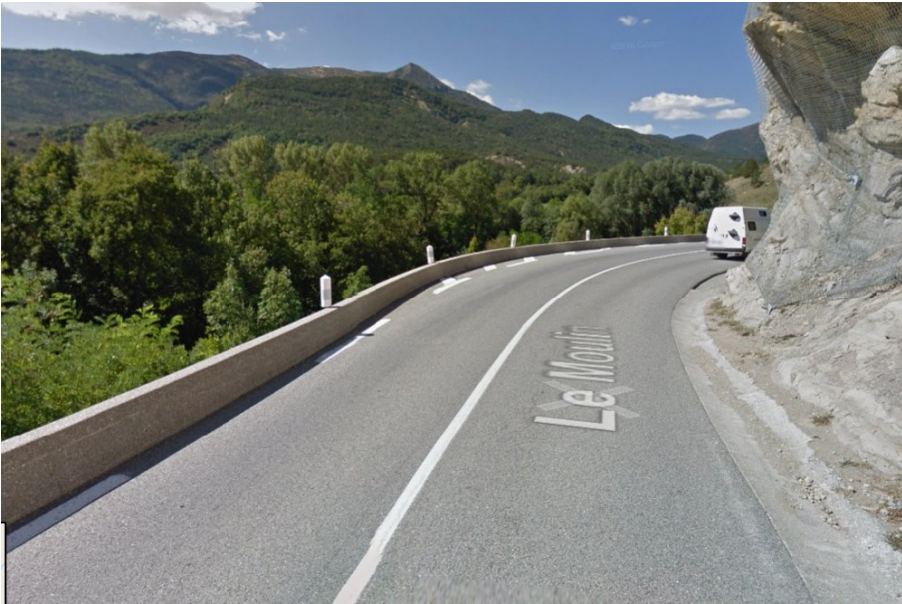
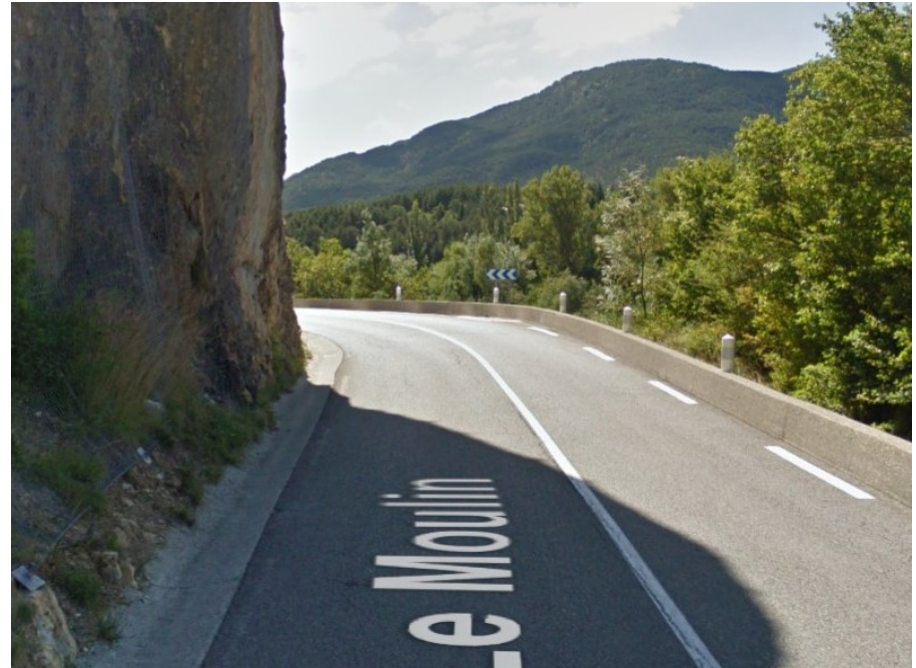
- Visibilité réduite en intérieur de courbe : difficulté à ajuster la trajectoire si la vitesse est inadaptée et/ou si le rayon se resserre
- Balisage: J1 dans un sens, J1+J4 dans l'autre sens, en corrélation avec la décélération nécessaire (virage serré dans une section plus roulante => surprenant les usagers ne connaissant pas le tracé)
- Cailloux sur la chaussée: difficulté d'anticipation et d'évitement en courbe
- Dispositif de retenue rigide: gravité des chocs plus élevée par rapport à une GS+écran, risque de passer par-dessus
- Intersection avec la RD21: non pré-signalée en amont

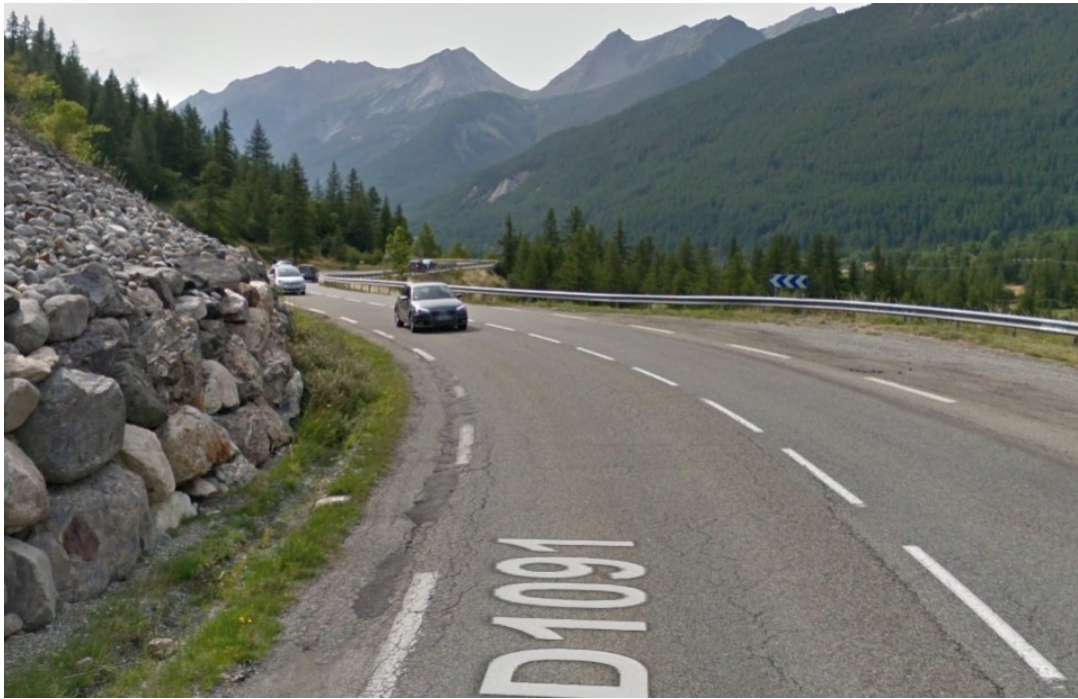
- Section « roulante » en descente
- Usagers impliqués: étrangers de passage ne connaissant pas le tracé et circulant à allure plutôt rapide (100 km/h)
- Visibilité masquée en intérieur de courbe (paroi rocheuse)
- Absence d'écran moto sur la glissière métallique en extérieur de courbe

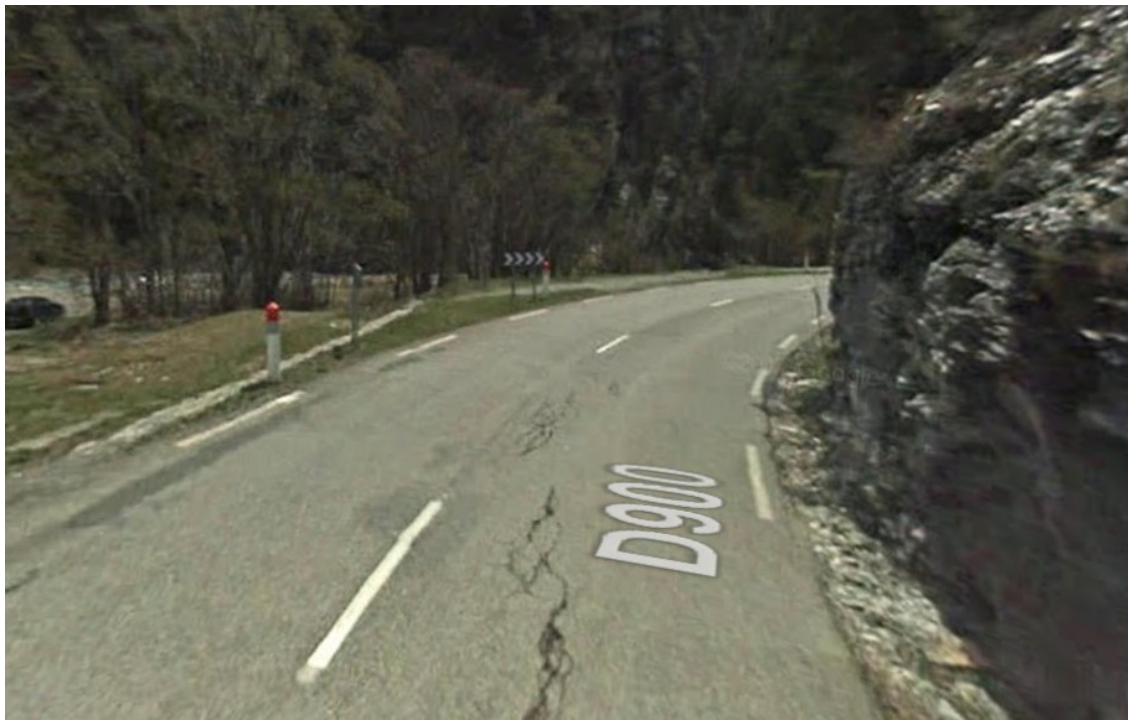
- Visibilité masquée en intérieur de courbe (paroi rocheuse)
- Virage se refermant en venant de la Condamine: difficulté à ajuster la trajectoire (rayon de 60m)
- Usagers impliqués: des 2RM italiens dépassant d'autres motards et se déportant sur la voie opposée où arrive un autre usager (prise de risque)
- Marquage T1 pouvant laisser supposer une visibilité suffisante
- Absence de possibilité d'évitement

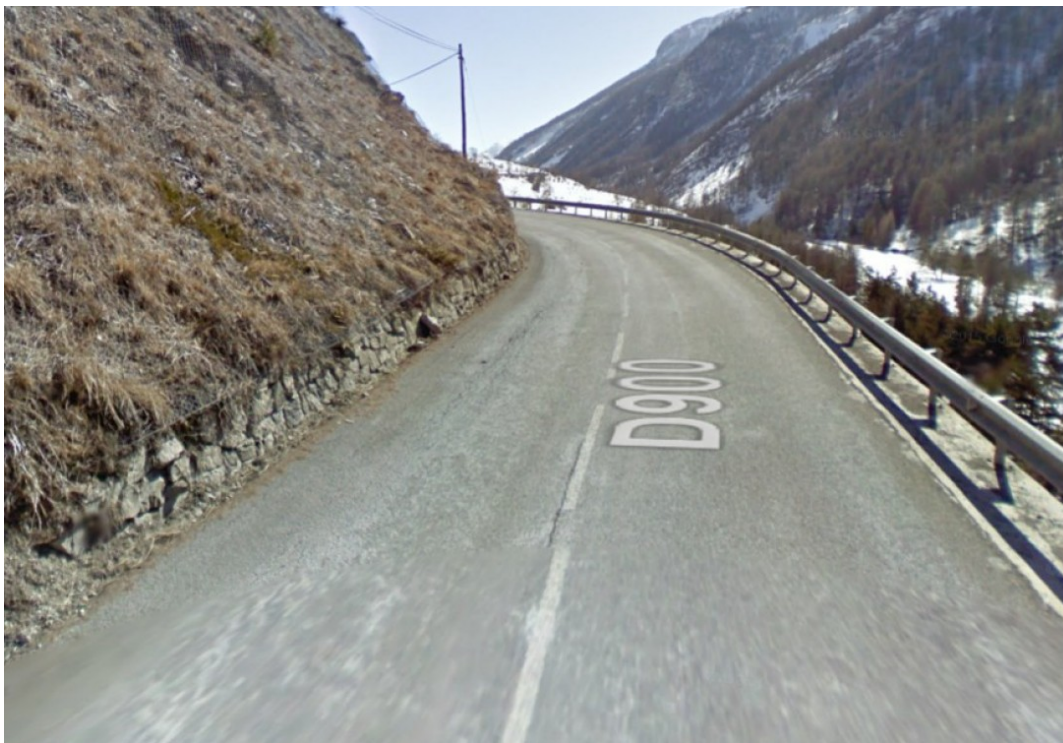
2 accidents  
1 T, 2 BH

- Visibilité masquée en intérieur de courbe (paroi rocheuse)
- Courbe serrée située dans une section roulante
- Absence de balisage (en corrélation avec la décélération nécessaire)
- Usagers impliqués: des 2RM italiens en groupe, plutôt expérimentés mais probablement fatigués et manquant de lucidité après une longue journée de roulage
- Dispositif de retenue sur longrine dépourvu d'écran moto
