## Accidentologie des 2 Roues Motorisés dans les Alpes de Haute Provence et les Hautes Alpes

Juillet 2019

# Accidentologie des 2 Roues Motorisés dans les départements des Alpes de Haute Provence et les Hautes Alpes

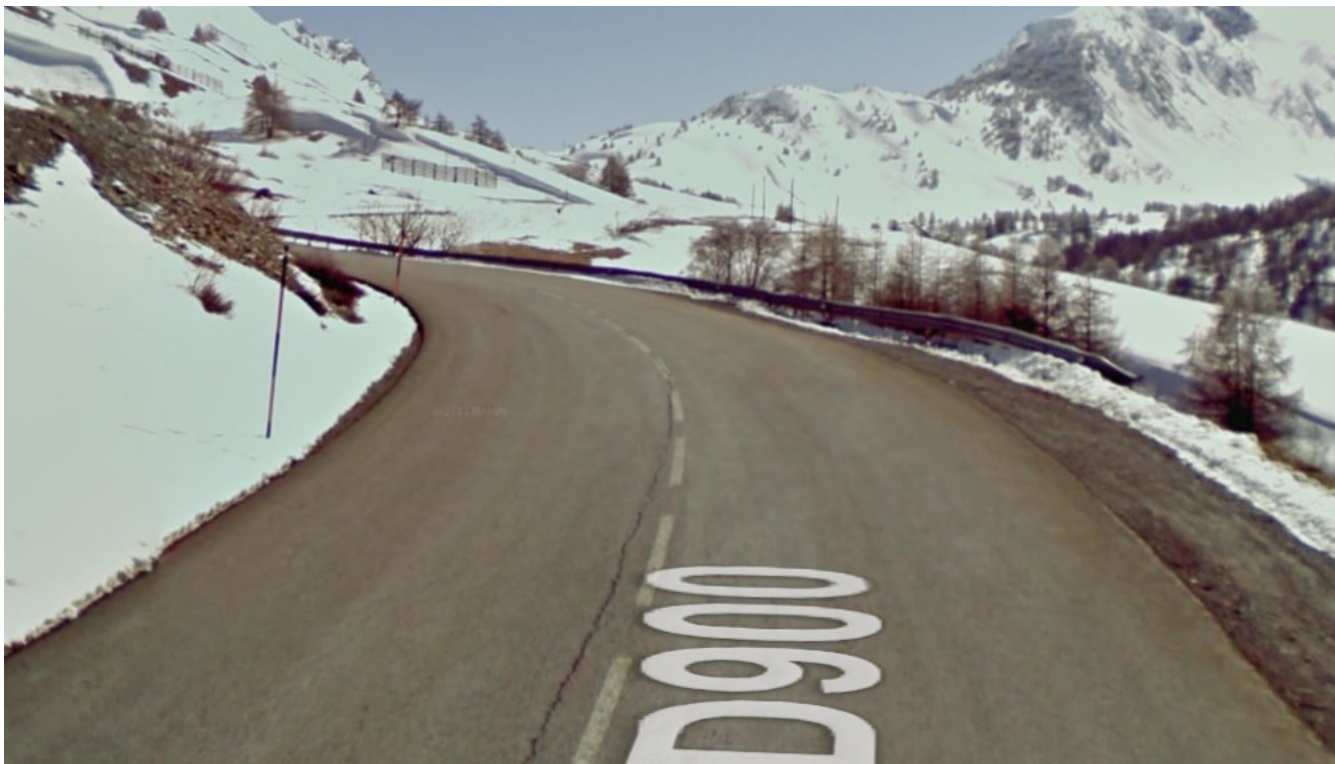
- Visibilité masquée en intérieur de courbe (talus)
- Courbe située dans une section roulante
- Absence de balisage (en corrélation avec la décélération nécessaire)
- Usagers impliqués: des 2RM en groupe, plutôt expérimentés mais probablement fatigués et manquant de lucidité après une longue journée de roulage
- Dispositif de retenue dépourvu d'écran moto

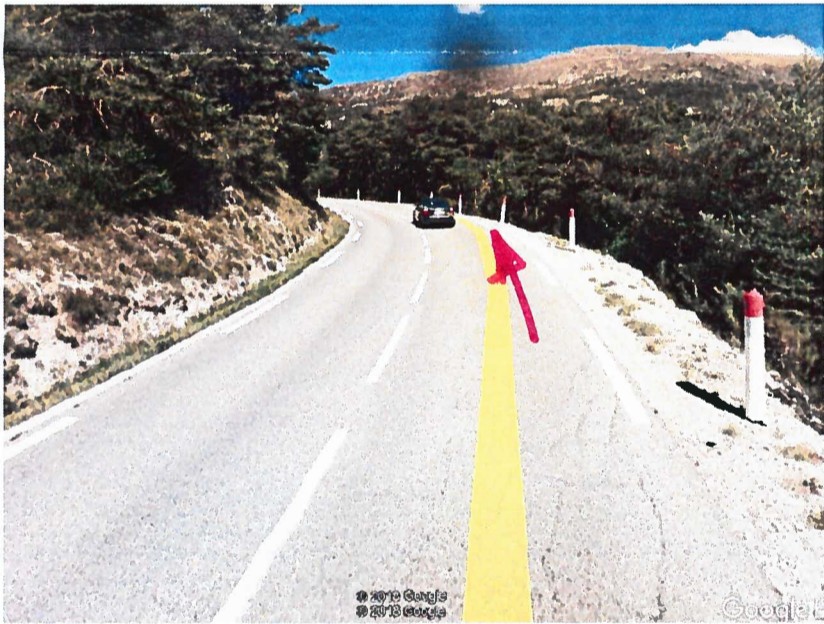
SCHEMA DE L'ACCIDENT (reconstitution dynamique) - Scanner et insérer le schéma ici

Type de Facteur	Facteur agrégé	Facteur détaillé	Impliqués			Commentaires
			1	2	3	
		<ul style="list-style-type: none"> <li>Dépassement sans visibilité ?</li> <li>Mauvaise visibilité / estimation de l'approche du ZRT</li> <li>Fatigue / assoupiement du ZRT ?</li> <li>absence d'accotement revêtu</li> </ul>

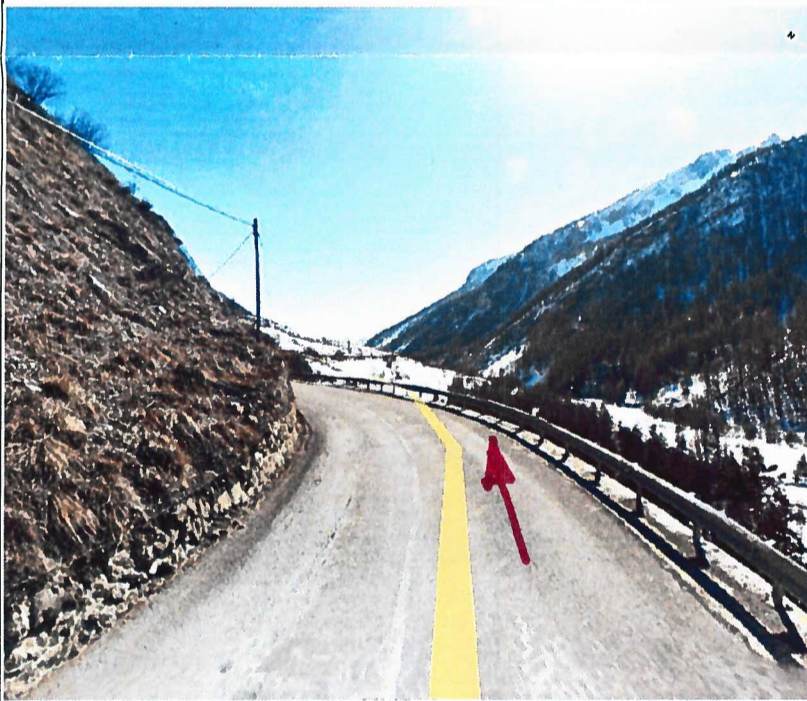
SCHEMA DE L'ACCIDENT (reconstitution dynamique) - Scanner et insérer le schéma ici

Type de Facteur	Facteur agrégé	Facteur détaillé	Impliqués			Commentaires
			1	2	3	
		<ul style="list-style-type: none"> <li>Roulage en groupe</li> <li>manque de tactique (fatigue hypoglycémie?)</li> <li>Virage non balisé après alignement droit</li> <li>Vitesse inadaptée</li> <li>glissière sans lisse moto</li> </ul>
