Étude « EFFIGAM »

GILETS AIRBAGS POUR MOTOCYCLISTES : QUELLE EFFICACITÉ RÉELLE POUR QUELLE VITESSE ?

Convention DSCR n° : 2200792115

Rapport final - Mars 2017

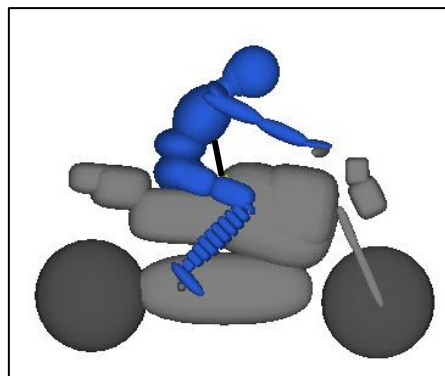
Figure 2 : Cas d'accident n°1, modélisation multicorps de la moto et de la victime

La simulation de l'accident a notamment nécessité de personnaliser la modélisation afin de représenter ce cas précis d'accident (voir figure 2):

- Le modèle de corps humain casqué a été adapté aux données anthropométriques du conducteur : 1m76, 88kg
- Le modèle de moto existant a été adapté aux caractéristiques de la Triumph 675 impliquée dans cet accident en termes de géométrie, de poids et d'inertie.
- l'attache du gilet airbag a été modélisée par un segment mesurant l'effort entre l'attache au niveau de la goupille situé sur le thorax et le cadre de la moto.
- la face avant d'une voiture a été modélisée afin de simuler l'impact avec la moto.

La vitesse de la moto à l'impact a été estimée à 70 km/h. La vitesse de la voiture a été estimée à 30 km/h pour la reconstruction de l'accident. Ces valeurs ont été calculées à partir des distances de projections du motocycliste et de la moto (environ 30 m).

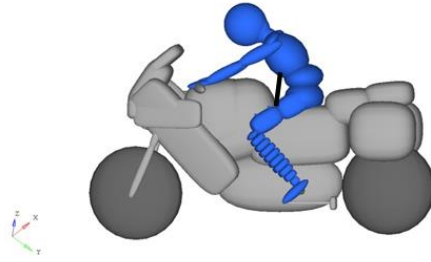
Figure 7 : Cas d'accident n°2, modélisation multicorps de l'accident

Cet accident a également été simulé numériquement en 3 dimensions à l'aide du logiciel Madymo et d'un modèle multicorps. Comme pour le cas précédent, la simulation de l'accident a nécessité une personnalisation de la modélisation (voir figure 7):

- la conductrice : 1m60, 52kg
- le modèle de moto a été adapté aux caractéristiques de la BMW F800ST impliqué dans cet accident en termes de géométrie, de poids et d'inertie. La béquille et le kit béquille ont notamment été modélisés, ainsi que les valises avec des fixations modélisées par une contrainte en effort pour la rupture.
 - l'attache du gilet
 - la double glissière de sécurité incluant l'écran pour motocycliste

L'accident a été reconstruit à partir de l'instant où la moto perd son adhérence lorsque la béquille gratte le sol. La reconstruction de la cinématique de l'accident fournie permet de positionner la moto et la conductrice à une distance de 13m de la barrière au moment de cette perte d'adhérence. La vitesse est estimée à la chute entre 50 à 55 km/h et l'angle d'approche en courbe à 45°. La moto a été inclinée latéralement de manière à ce que la béquille gratte le sol et entraîne la chute et la glissade sur la route.

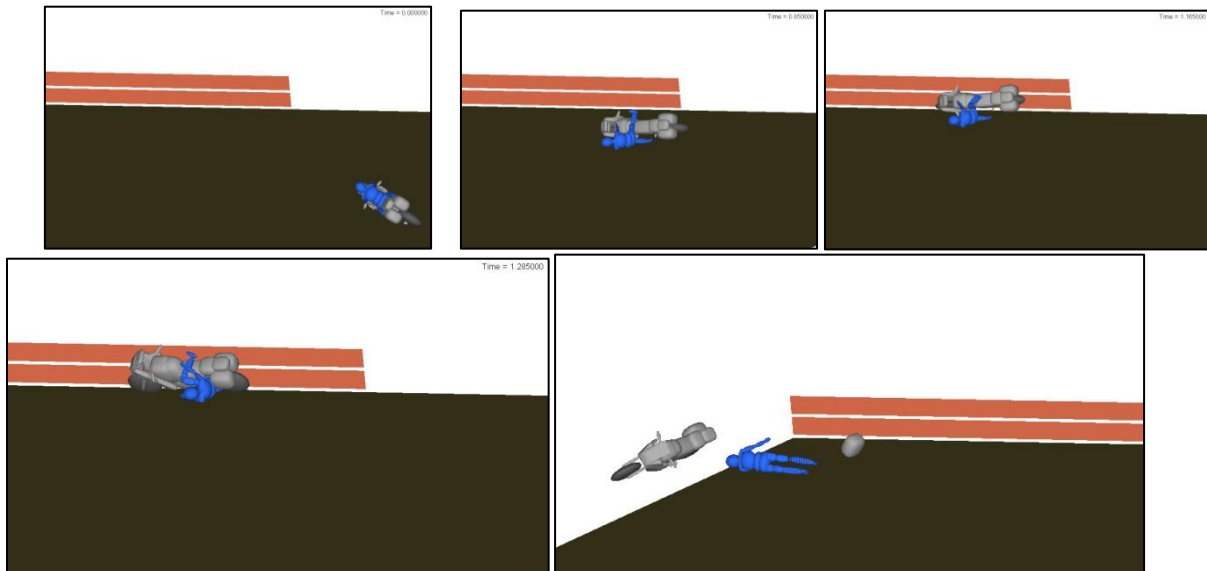
Figure 8 : Cas d'accident n°2, simulation multicorps de l'accident

La simulation numérique permet alors d'accéder à des informations complémentaires concernant le fonctionnement du gilet airbag au cours de l'accident (voir figure 8). Nous avons pu en particulier définir que l'airbag se serait déclenché environ 0,4 secondes après la chute au sol et que l'impact de la moto contre la glissière aurait eu lieu à environ 1,2 secondes. Par ailleurs, nous avons déterminé que les lésions au foie (fracture) ont été provoquées par l'impact de la valise gauche de la moto sur la partie latérale droite au dessus de la ceinture au niveau du foie (voir figure 9). Le gilet airbag Helite possède un boudin latéral qui recouvre partiellement cette zone. La différence de taille entre la valise et le boudin airbag nous indique qu'il y a une forte probabilité pour que la valise ait impacté directement la victime.

La vitesse résultante d'impact, entre la valise et la victime, est estimée entre 30 et 36 km/h.

La fracture du sternum est due à un impact direct de la moto sur la victime. On peut penser que les boudins airbag qui recouvrent cette zone ont permis d'atténuer les lésions mais nous ne pouvons pas indiquer dans quelle mesure.

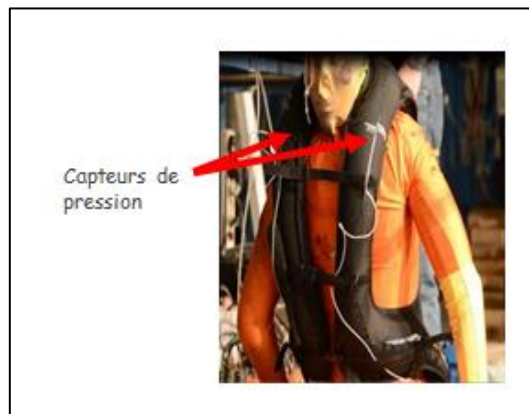
Figure 12 : Essai de gonflage du gilet airbag « Helite »

Concernant les tests expérimentaux intrinsèques aux gilets, nous avons réalisé au préalable des essais de gonflage du gilet airbag sur un mannequin installé en position assise afin de mesurer l'évolution de la pression dans le gilet. Le gilet airbag a été équipé de deux capteurs de pression puis positionné sur le mannequin (voir figure 12).

D'un point de vue qualitatif, selon les configurations préconisées par le constructeur, le déclenchement devait s'effectuer suite à une traction du câble vers l'arrière d'environ 35kg mais face aux difficultés rencontrées dans ces conditions, il a été décidé de procéder au déclenchement du gilet en tirant le câble par devant. De plus, nous avons remarqué un glissement vers la droite du gilet lorsque le câble est tiré vers l'arrière ce qui peut entraîner un mauvais positionnement du gilet en cas de choc. Toutefois, en tirant le câble vers l'avant, la cartouche de CO₂ s'est ouverte aisément et le gilet s'est gonflé normalement. On a pu observer également dans ces conditions que le gilet restait en place et que le mécanisme de déclenchement apparaissait comme plus facile. Il semble donc qu'il existe un axe de traction privilégié pour déclencher l'airbag.

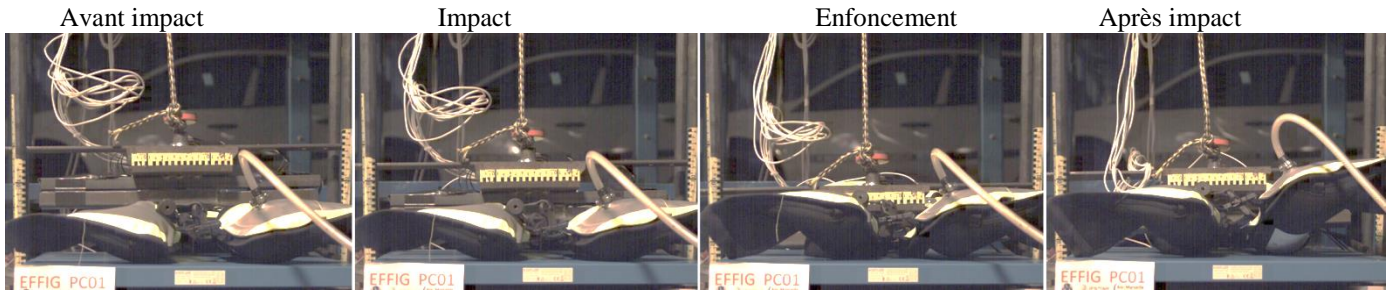
Figure 14 : Impact avec une énergie de 50J sur un gilet Helite gonflé à 0,3 bar

La représentation cinématographique typique d'un gilet airbag soumis à un impact est présentée sur la figure 14. Les images montrent l'enfoncement de l'impacteur dans le gilet. Nous observons notamment qu'à 50J le gilet absorbe bien de l'énergie et qu'il ne sature pas puisqu'il ne subit pas un enfoncement maximal (l'impacteur ne touche pas l'enclume).

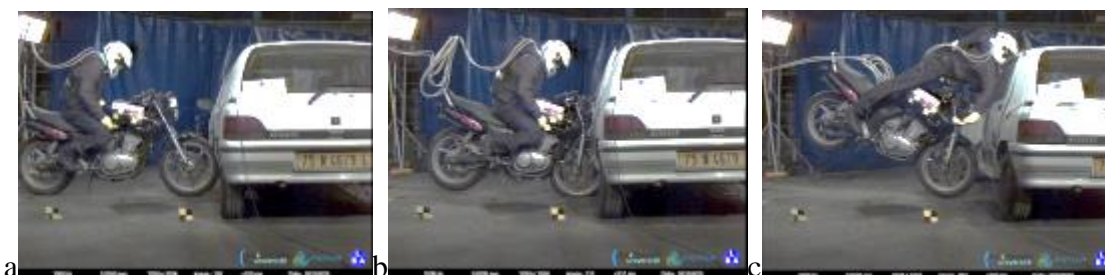
Figure 21 : Chronologie du crash-test réalisé avec l'airbag radio « Dainese »
a) Impact moto/obstacle b) airbag gonflé c) impact motocycliste/obstacle

On peut observer notamment que les deux gilets se déclenchent suffisamment tôt et se gonflent suffisamment rapidement pour être opérationnels lors de l'impact du sujet contre l'obstacle. En comparaison avec les gilets filaires, ces technologies « radios » détectent bien le choc plus tôt qu'une technologie basée sur l'arrachement d'un câble.

D'un point de vue lésionnel, une fracture de la branche ischio-pubienne gauche du bassin a été constatée sur le sujet portant le gilet Dainese mais aucune lésion n'a été observée sur le thorax. Pour le gilet Bering, une fracture des 2 branches ischio-pubiennes du bassin (avec mobilité complète de la symphyse pubienne) et un volet costal ont été relevés. A noter toutefois que les lésions sur le thorax du sujet équipé du gilet Bering sont dues certainement à une fragilité importante du sujet, constatée lors de la minéralisation osseuse réalisée suite à l'essai.
