Étude « EFFIGAM »

GILETS AIRBAGS POUR MOTOCYCLISTES : QUELLE EFFICACITÉ RÉELLE POUR QUELLE VITESSE ?

Rapport final - Mars 2017

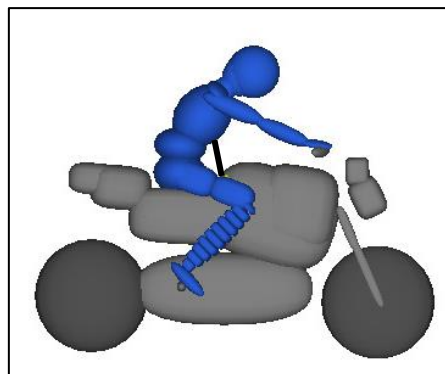
Figure 2 : Cas d'accident n°1, modélisation multicorps de la moto et de la victime

La vitesse de la moto à l'impact a été estimée à 70 km/h. La vitesse de la voiture a été estimée à 30 km/h pour la reconstruction de l'accident. Ces valeurs ont été calculées à partir des distances de projections du motocycliste et de la moto (environ 30 m).

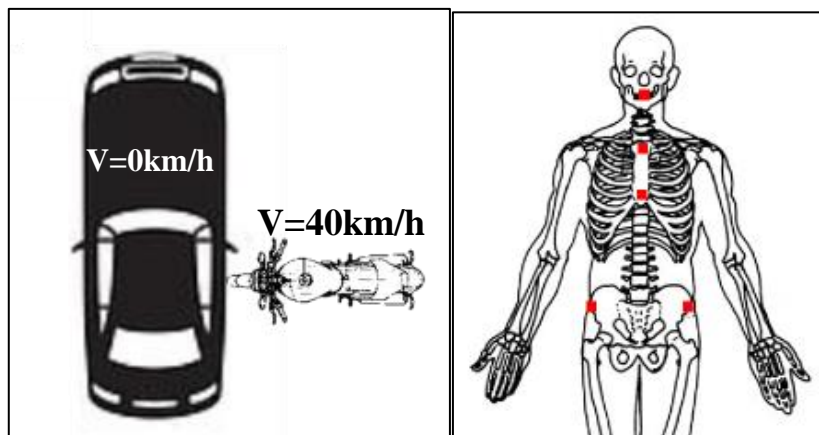
Figure 16 : Protocole d'un essai pleine échelle : configuration de l'impact et positions des capteurs accélérométriques sur le sujet

D'un point de vue lésionnel, aucune lésion n'a été constatée sur le sujet portant le gilet « Filaire 2 » et une fracture du bassin (cadre obturateur) à droite et à gauche a été observée sur le sujet portant le gilet « Filaire 1 ». A noter qu'aucune lésion au thorax n'a été constatée.

D'un point de vue lésionnel, une fracture de la branche ischio-pubienne gauche du bassin a été constatée sur le sujet portant le gilet « Radio 2 » mais aucune lésion n'a été observée sur le thorax. Pour le gilet « Radio 1 », une fracture des 2 branches ischio-pubiennes du bassin (avec mobilité complète de la symphyse pubienne) et un volet costal ont été relevés. A noter toutefois que les lésions sur le thorax du sujet équipé du gilet « Radio 1 » sont dues certainement à une fragilité importante du sujet, constatée lors de la minéralisation osseuse réalisée suite à l'essai.
