DYMOA+

Diagnostic d'Infrastructures et Dynamique du Véhicule pour
les Motos et les Autos

Livrable L1

Diagnostic d'infrastructures à partir des
événements et des incidents de 2RM et 4RM.

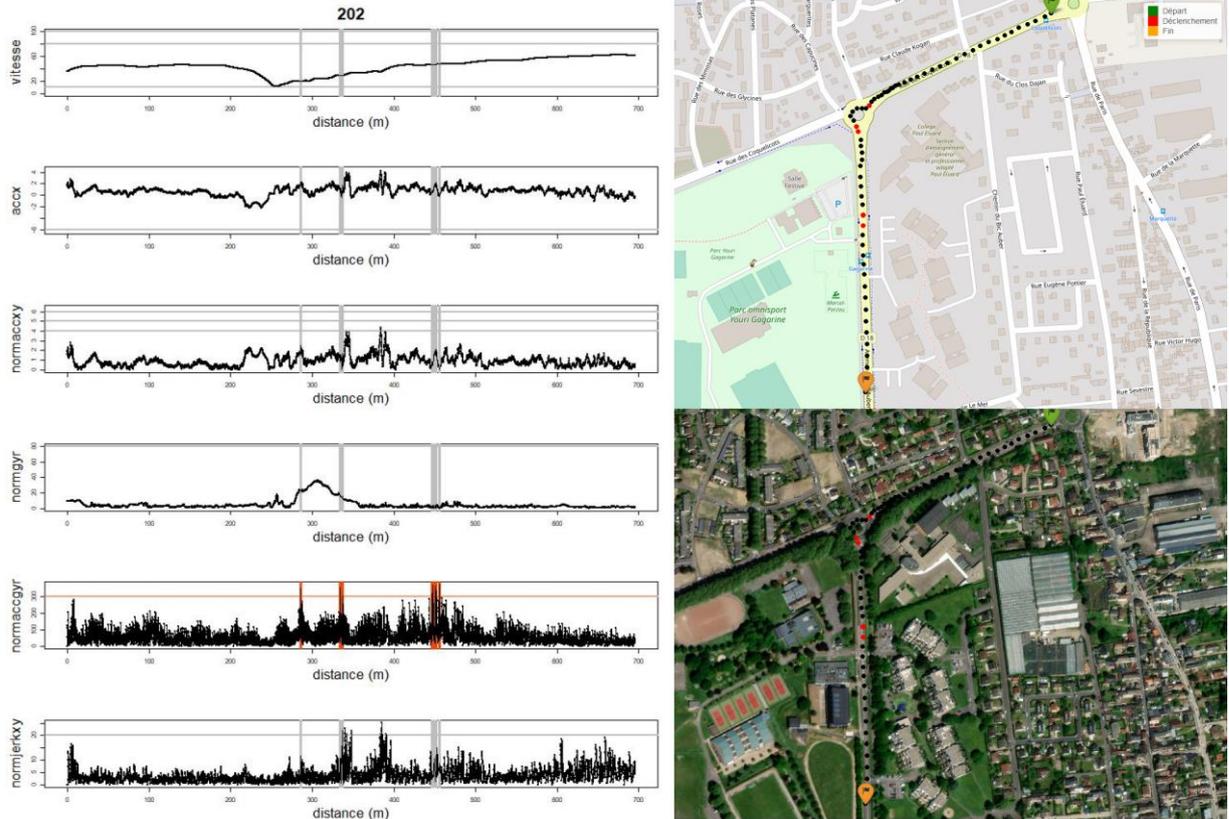
Figure 6 : localisation et courbes de la séquence n°202

Le premier déclenchement a lieu juste en entrée de giratoire, sur la branche côté est :

- la vitesse en approche de l'aménagement est cohérente avec la VMA50 (Vitesse Maximale Autorisée à 50 km/h),
- le 2RM se positionne au plus près de l'îlot central pour aborder l'entrée sur la chaussée annulaire,
- il observe un net ralentissement avant le « cédez-le-passage » du fait de la présence d'autres véhicules sur la branche d'entrée ; sa vitesse au moment du déclenchement est de 19 km/h,
- le déclenchement a lieu sur la norme des trois accélérations angulaires : $350,3 \text{ }^\circ/\text{s}^2$ pour un seuil fixé à $300 \text{ }^\circ/\text{s}^2$.

→ l'incident est déclenché par un mouvement brusque, de gauche à droite, effectué par le 2RM lors de son entrée sur la chaussée annulaire.

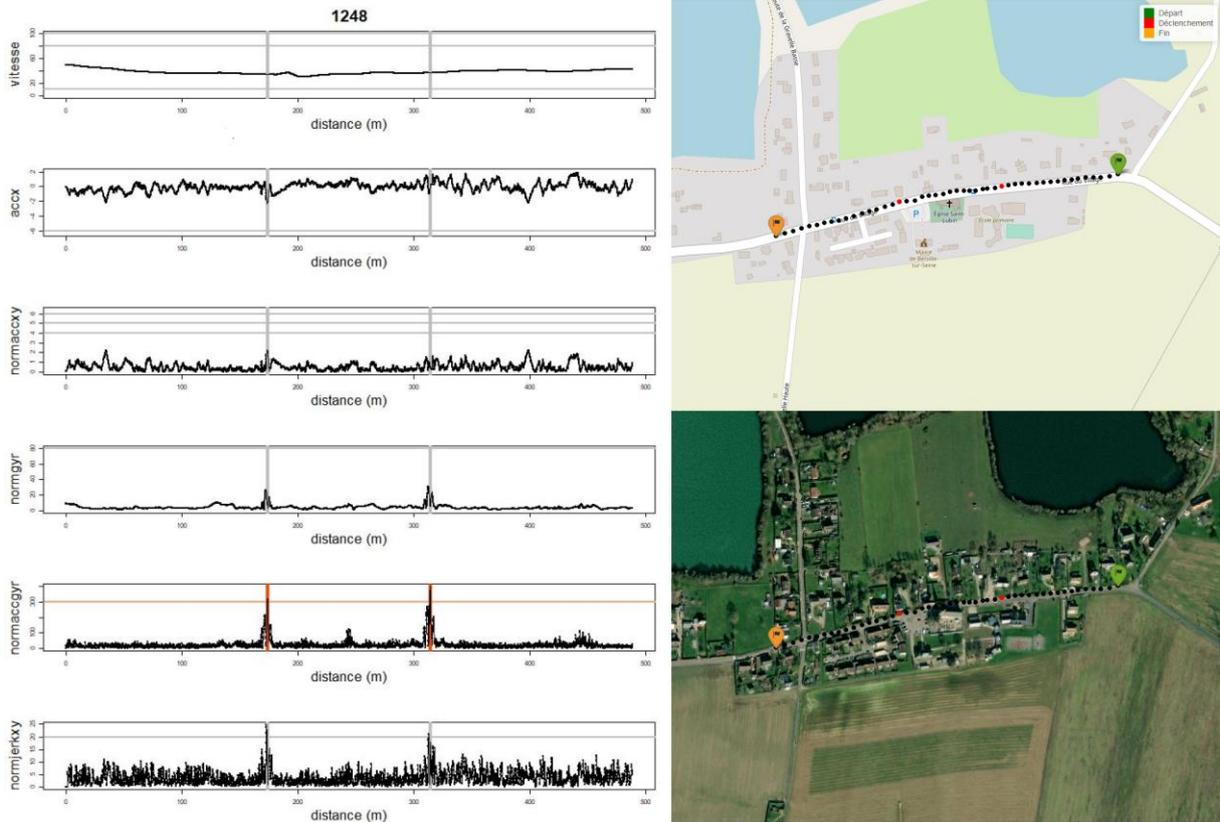
Figure 8 : localisation et courbes de la séquence n°1248

Chaque ralentisseur entraîne un dépassement de seuil de la norme des trois accélérations angulaires : $319^\circ/s^2$ sur le premier ralentisseur et $311^\circ/s^2$ sur le deuxième. La vitesse de franchissement de ces dispositifs est légèrement supérieure à la vitesse maximale autorisée (respectivement 34 et 37 km/h) mais régulière sur le tronçon considéré. La sollicitation sur l'accélération verticale est de $6,68 \text{ m/s}^2$ pour le premier et $7,86 \text{ m/s}^2$ sur le deuxième ralentisseur. Le 2RM est positionné au milieu de sa voie de circulation sur les deux ralentisseurs.

→ les déclenchements sont liés à la surélévation de la chaussée.

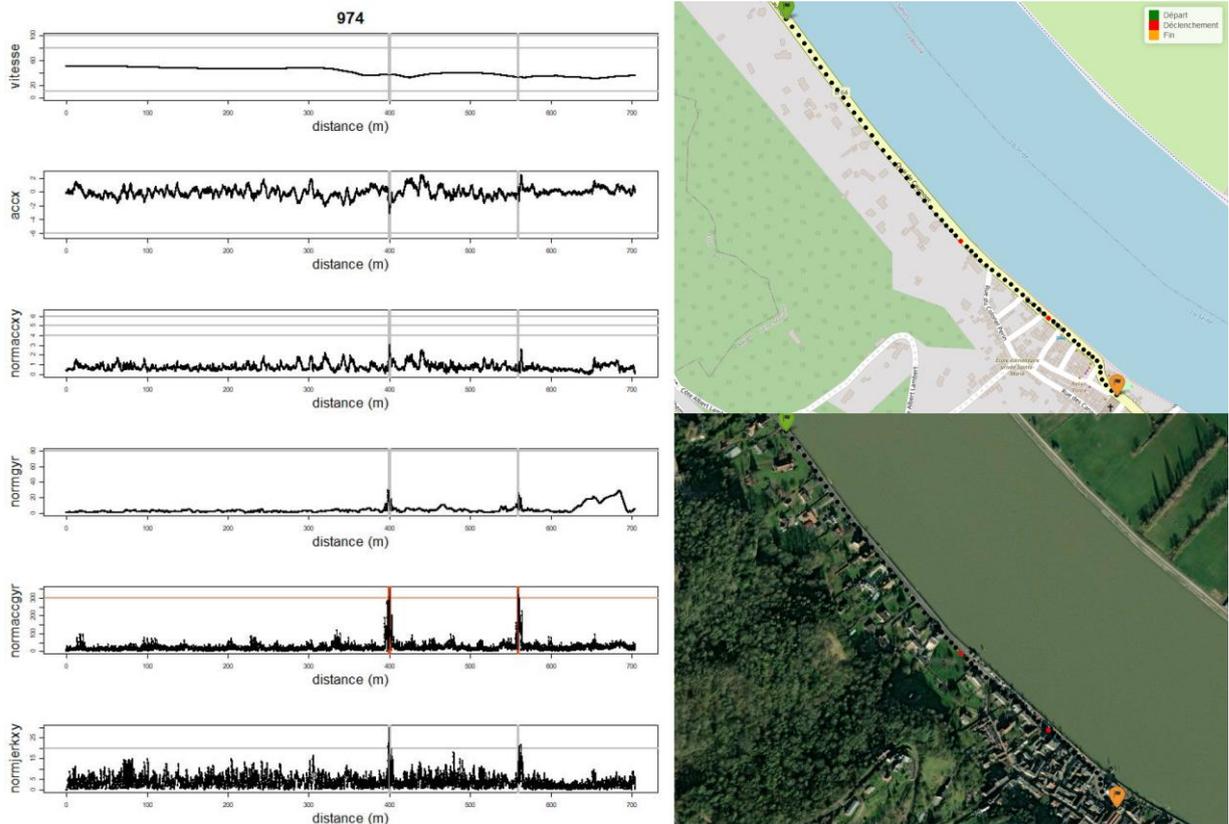
Figure 10 : localisation et courbes de la séquence n°974, sens nord-sud

Ces deux séquences (974 et 409), dans le sens nord-sud, enregistrent des incidents sur les deux ralentisseurs n°2 et 3. La séquence 974 comporte un premier déclenchement avec un dépassement de seuil de l'accélération verticale avec une valeur de $7,77 \text{ m/s}^2$ et norme des trois accélérations angulaires à la limite du seuil ($301 \text{ }^\circ/\text{s}^2$) pour une vitesse de franchissement du ralentisseur de 37 km/h . Le deuxième déclenchement a lieu à 33 km/h sur la norme des trois accélérations angulaires : $301 \text{ }^\circ/\text{s}^2$.

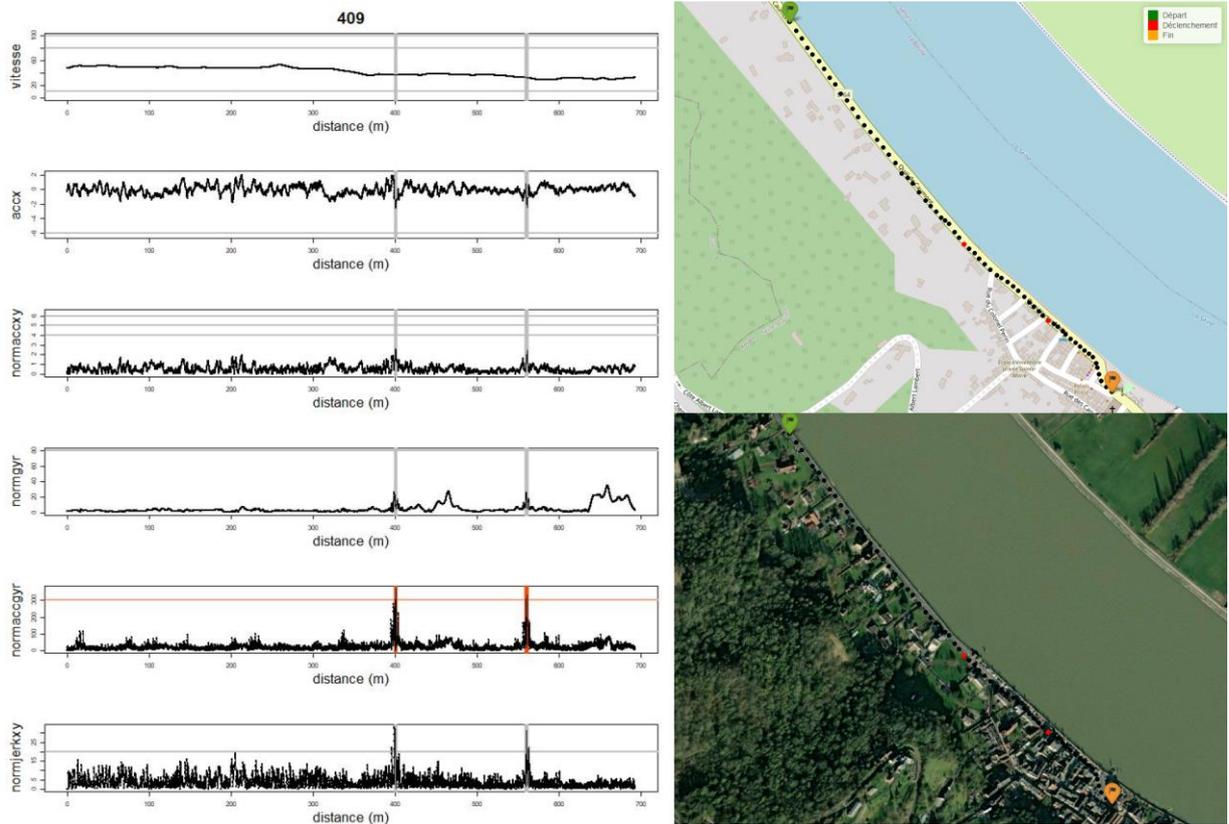
Figure 11 : localisation et courbes de la séquence n°409, sens nord-sud

La séquence 409 montrent deux déclenchements sur dépassement de seuil de la norme des trois accélérations angulaires : $304 \text{ }^\circ/\text{s}^2$ pour le premier et $328 \text{ }^\circ/\text{s}^2$ pour le second avec des valeurs d'accélération verticale respectivement de $7,18 \text{ m/s}^2$ et $6,66 \text{ m/s}^2$ à 37 et 32 km/h

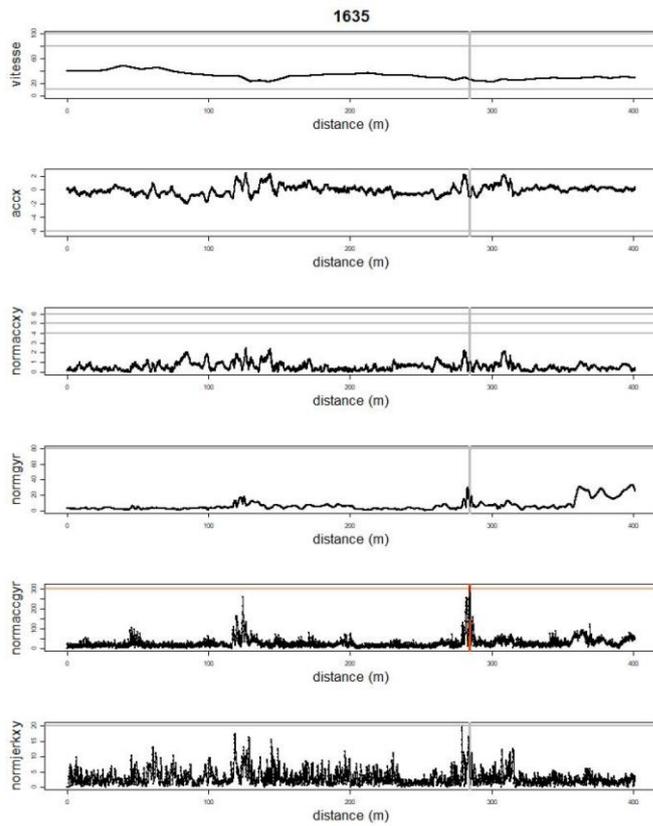
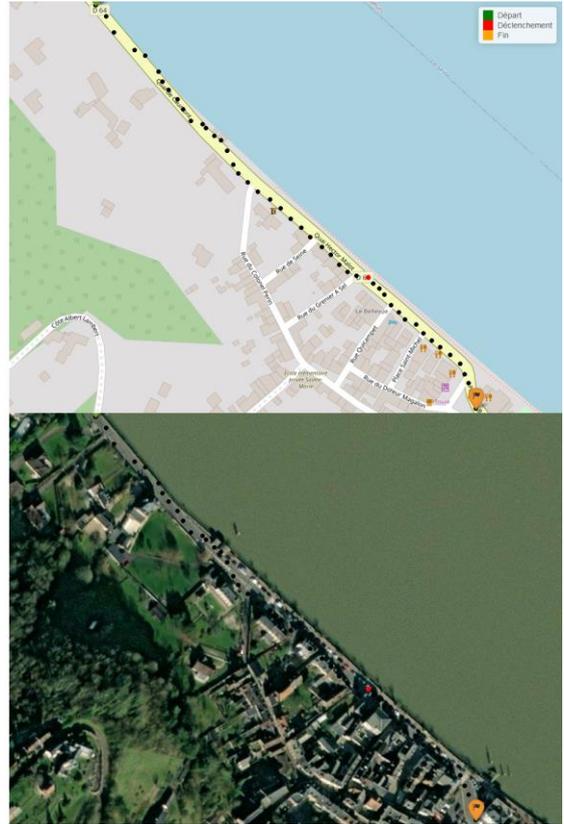
Figure 12 : localisation et courbes de la séquence n°1635, sens nord-sud

Ces deux séquences (1635 et 1234), sens nord-sud, n'enregistrent de déclenchements que sur le deuxième ralentisseur rencontré (n°2).

La séquence 1635 montre un incident sur la norme des trois accélérations angulaires avec une valeur de 306 °/s² à une vitesse de 26 km/h.

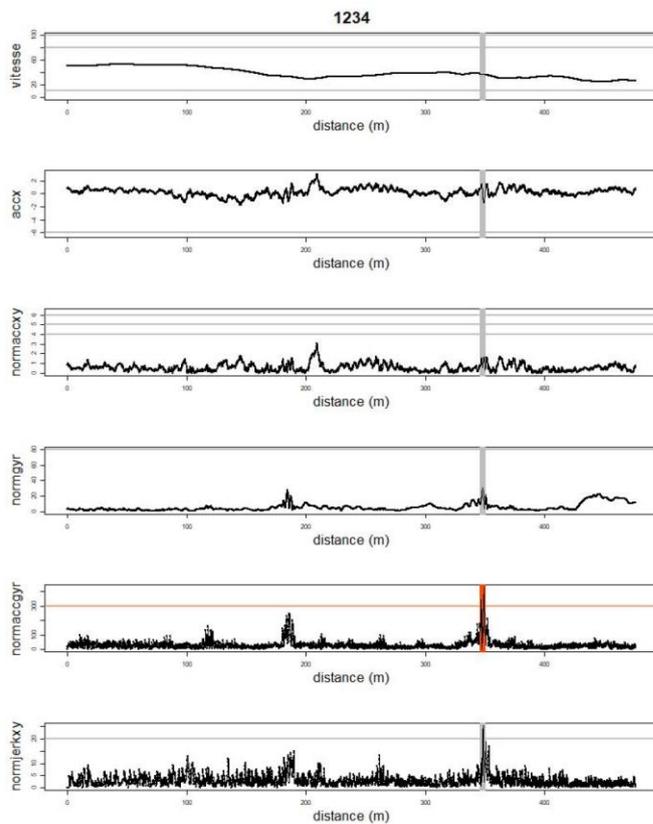
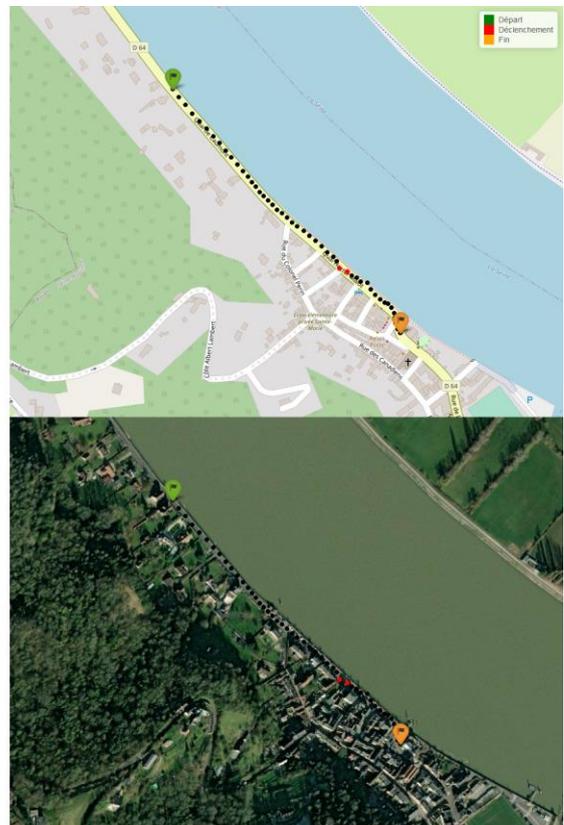
Figure 13 : localisation et courbes de la séquence n°1234, sens nord-sud

La séquence 1234 déclenche également sur la norme des trois accélérations angulaires : 344 °/s² à une vitesse de 37 km/h soit légèrement supérieure à la VMA.

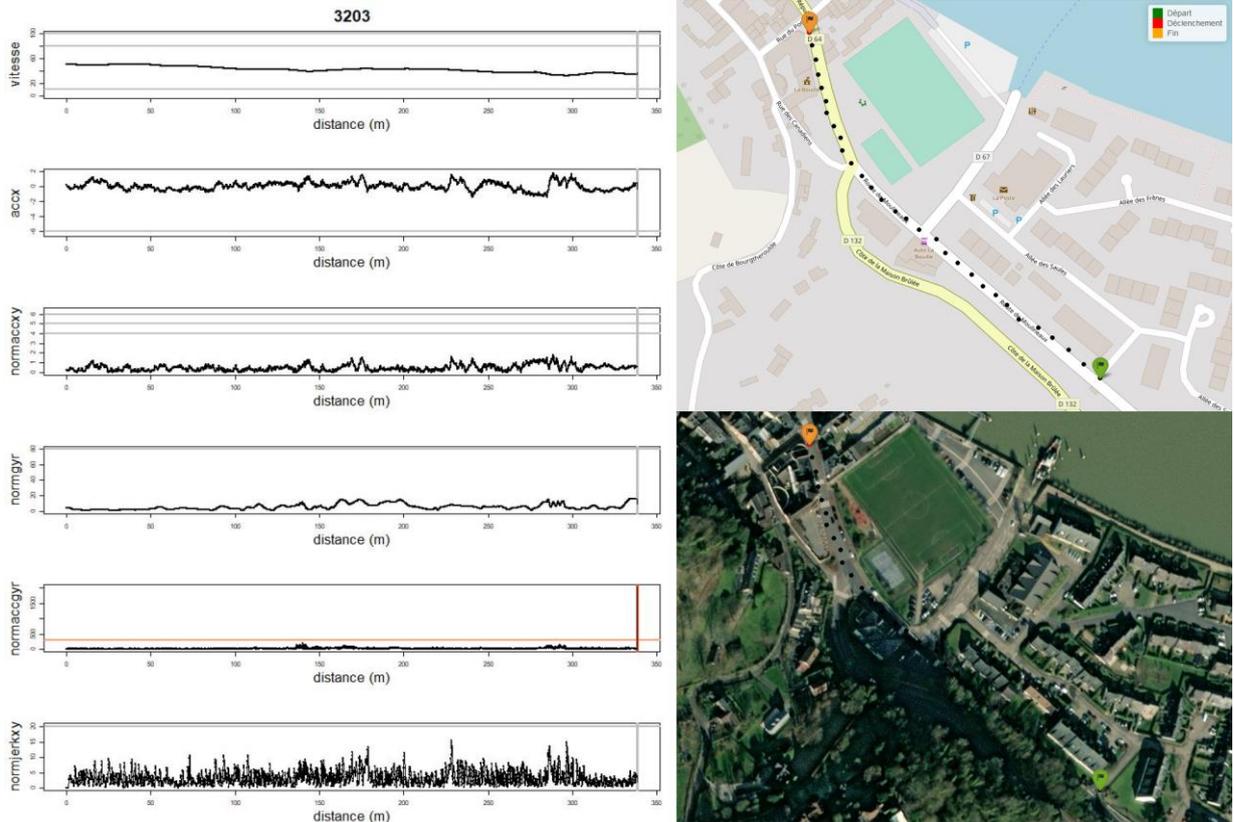
Figure 14 : localisation et courbes de la séquence n°3203, sens sud-nord (ralentisseur n°1)

L'incident 3203 est déclenché par un dépassement de seuil de la norme des accélérations angulaires : $2023 \text{ }^\circ/\text{s}^2$ avec une valeur de l'accélération verticale de $7,82 \text{ m/s}^2$ pour une vitesse de 37 km/h . Ces dépassements de seuils sont importants et ont probablement engendré un inconfort pour l'utilisateur. La non-conformité de la géométrie du dispositif associé à son implantation en courbe engendre probablement ces valeurs excessives de sollicitations dynamiques même si l'absence de vidéo associée à cette séquence ne permet pas de le confirmer.

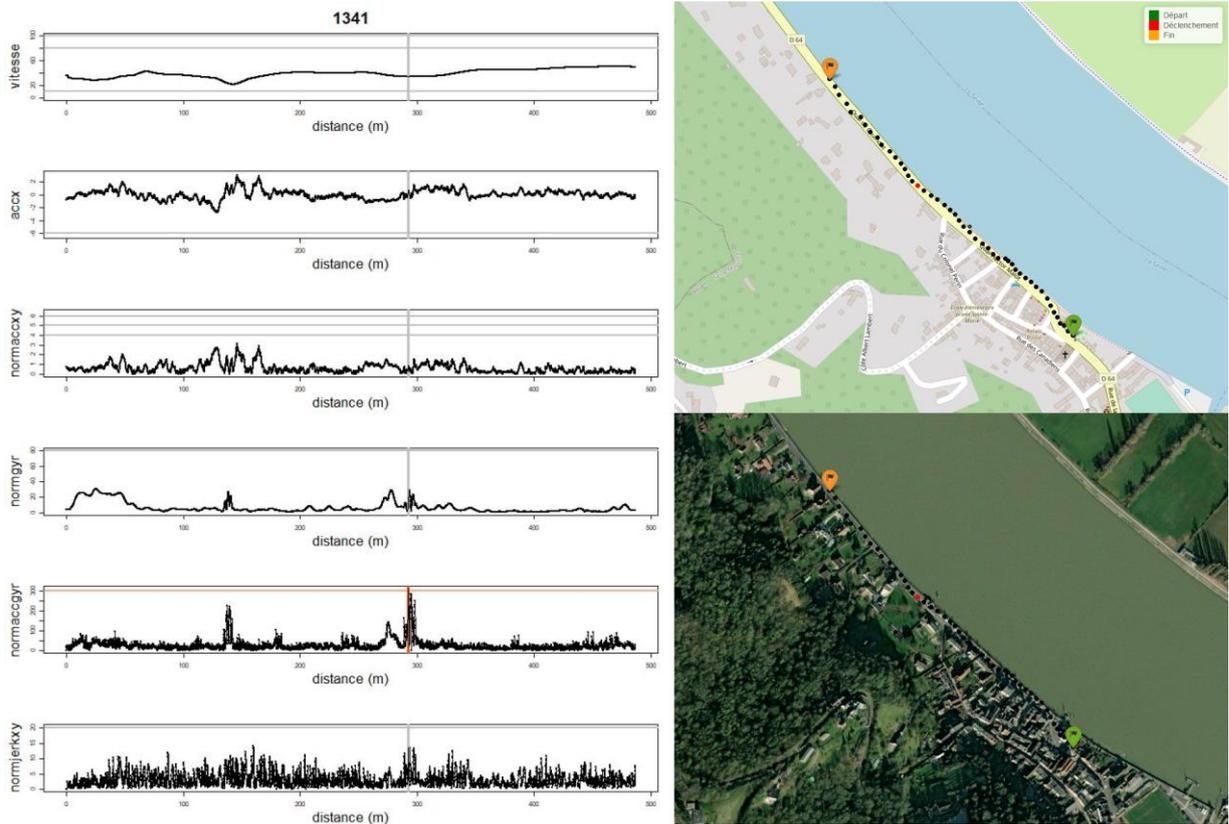
Figure 15 : localisation et courbes de la séquence 1341, sens sud-nord (ralentisseur n°3)

L'incident 1341 concerne un dépassement de seuil de la norme des accélérations angulaires sur un ralentisseur de type dos d'âne avec une valeur de $310 \text{ }^\circ/\text{s}^2$ à une vitesse de franchissement du ralentisseur de 35 km/h.

On note que les sollicitations dynamiques du 2RM sur ce ralentisseur sont similaires dans les deux sens de circulation.

→ Pour ces trois ralentisseurs, les déclenchements sont liés à la surélévation de la chaussée.

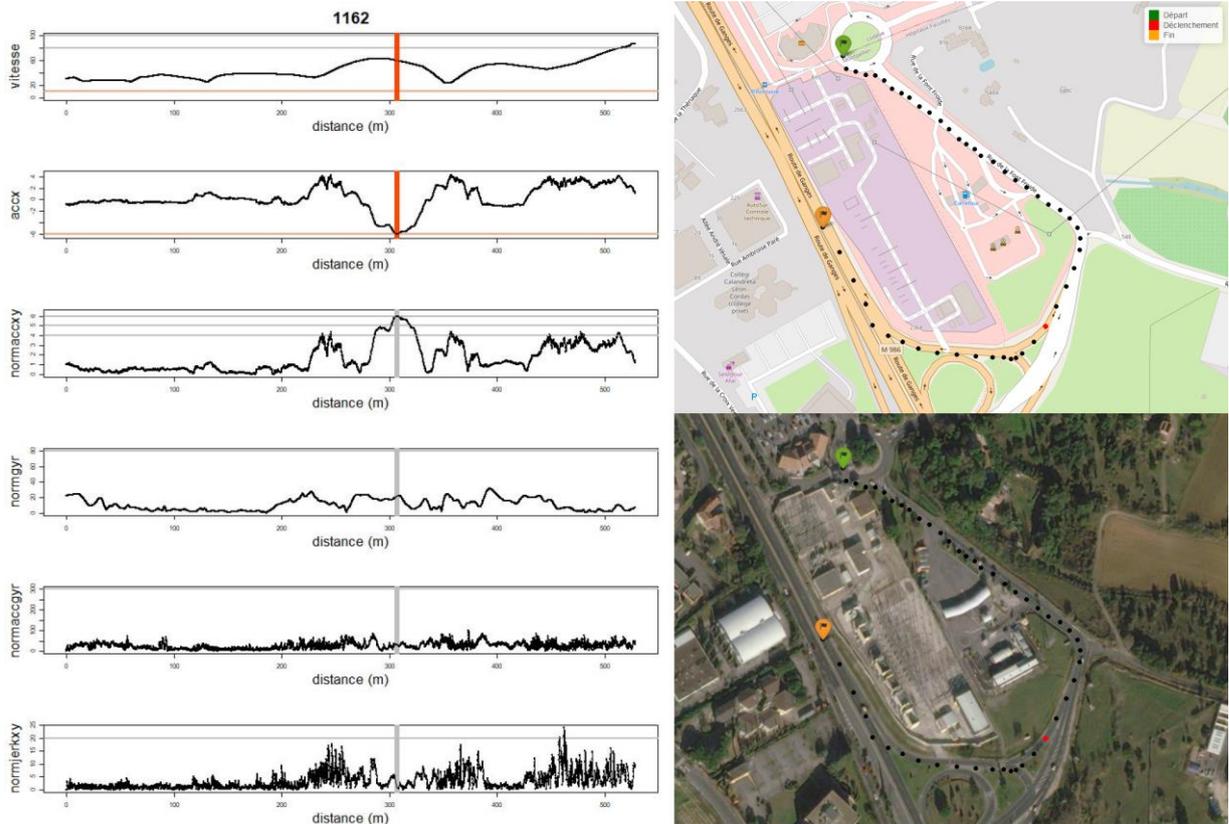
Figure 17 : localisation et courbes de la séquence n°1162

L'incident est enregistré sur l'accélération longitudinale : $-6,01 \text{ m/s}^2$, juste au-dessus du seuil de déclenchement fixé à 6 m/s^2 . Il concerne un freinage important par un 2RM alors qu'il est en accélération en vue de son insertion sur la voie principale.

→ Le déclenchement est lié au freinage du 2RM provoqué par la présence d'un piéton traversant la chaussée sur le passage piétons.

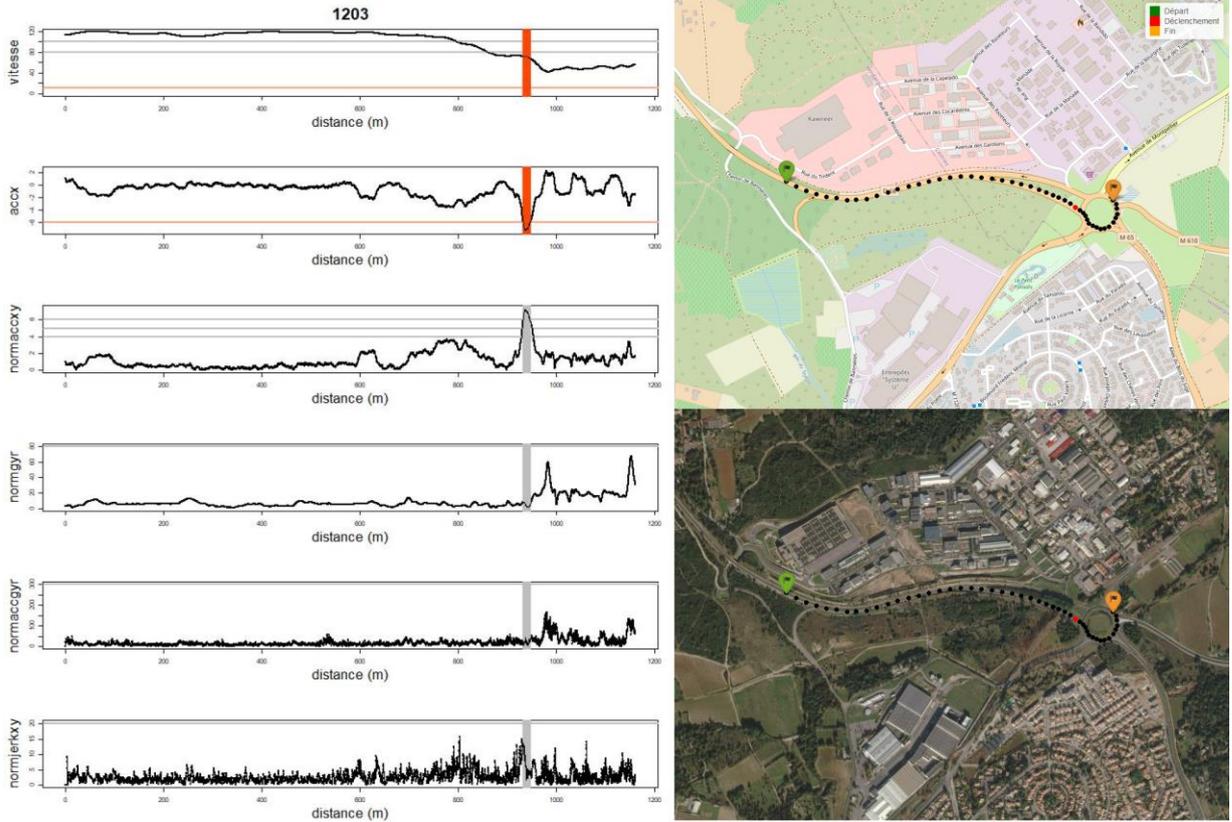
Figure 19 : localisation et courbes de la séquence n°1203

- supérieure à 80 km/h pour la séquence 143,
- 110 km/h en approche à 200 mètres pour la séquence 1203,
- 120 km/h à 600 mètres et comprise entre 90 et 100 km/h à 200 mètres pour la séquence 1331,

- 34 km/h pour l'incident 143,
- 72 km/h pour l'incident 1203,
- 46 km/h pour l'incident 1331.

La vidéo de l'incident 1203 montre que le 2RM dépasse un véhicule léger sur la branche en approche du giratoire alors que la deuxième voie n'existe pas encore. Le véhicule léger se déporte sur la bande dérasée de droite. Le 2RM se positionne ainsi sur la voie de gauche de la bretelle d'entrée avant son insertion sur la chaussée annulaire.

→ Les déclenchements sont liés à un freinage fort en approche du giratoire en lien avec une vitesse d'approche élevée.

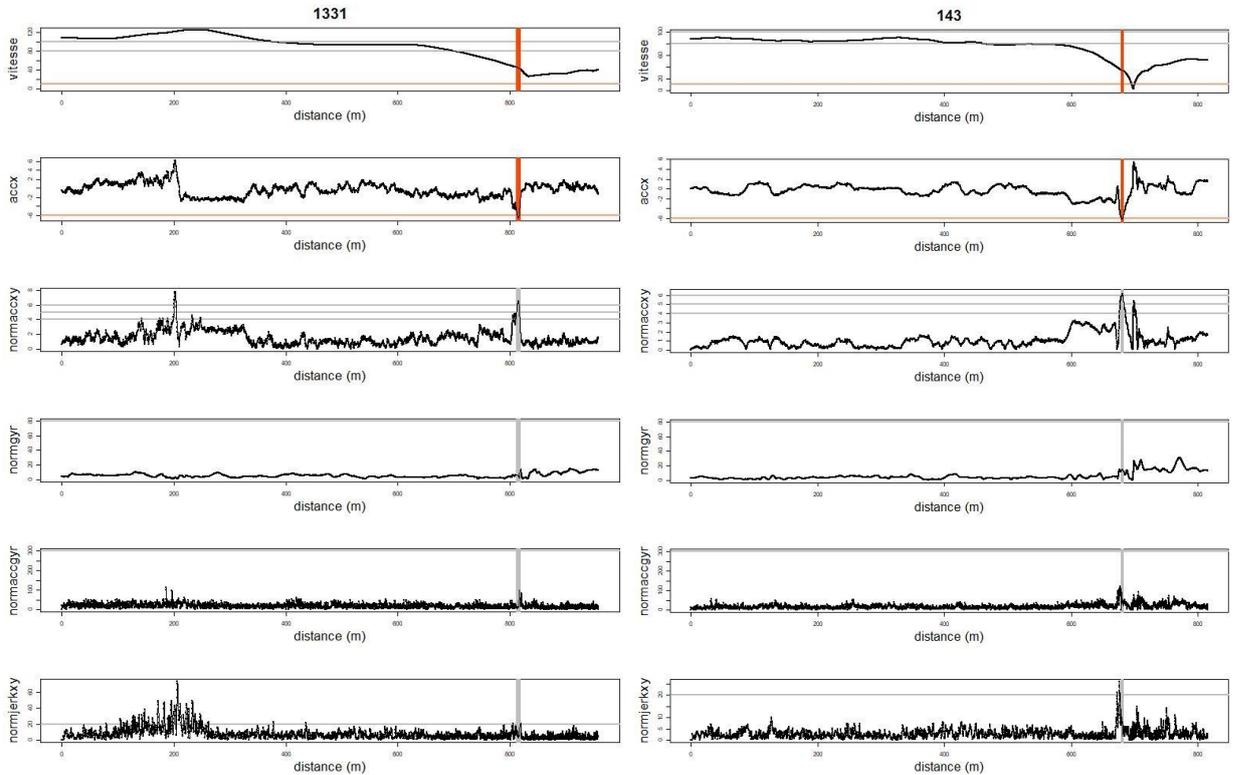
Figure 20 : courbes des séquences n°1331 et 143

Sur la vidéo de l'incident 1331, le 2RM est positionné sur la voie de droite de la bretelle d'entrée, un véhicule léger étant arrêté voie de gauche.

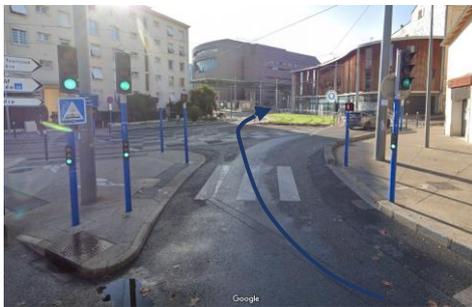
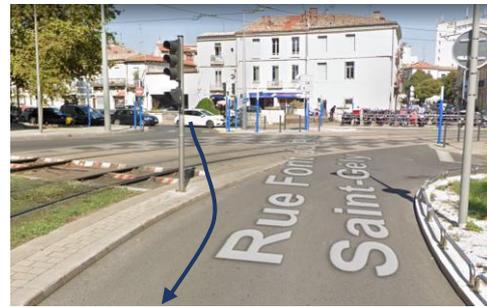
Figure 22 : trajectoire du 2RM en traversée de la voie de tramway

L'intersection n'est pas très lisible et la signalisation directionnelle inadaptée au regard des possibilités de mouvements pour les usagers motorisés.

Le damier marqué au sol semble indiquer une trajectoire possible pour les automobilistes de la rue Michel Vernière du nord vers le sud, pour les automobilistes de la rue Michel Vernière nord vers la rue du Font du Pila Saint-Gély mais pas pour ceux du quai du Verdanson ouest vers la rue du Font Saint-Gély. C'est ce dernier trajet qui est identifié dans l'incident n°2394 analysé.

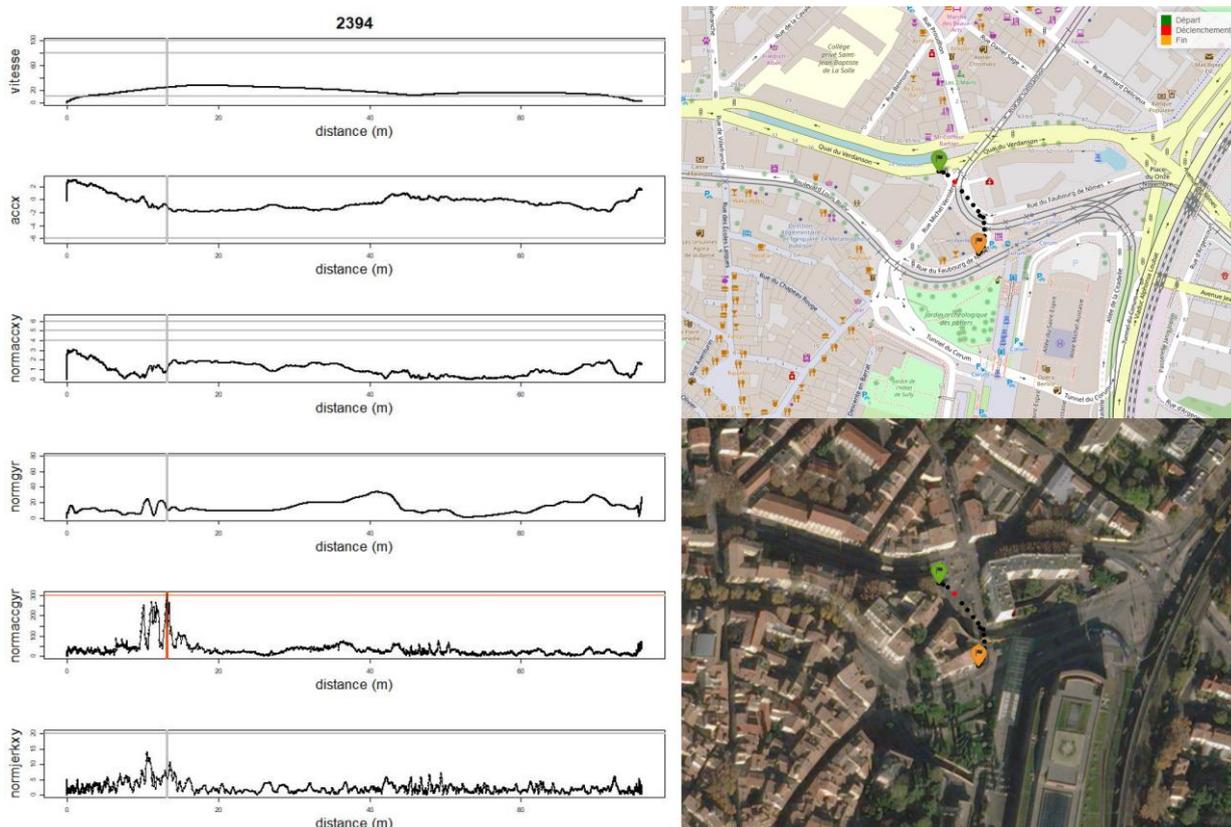
Figure 23 : localisation et courbes de la séquence n°2394

Le 2RM arrive du quai du Verdanson ouest et traverse les voies de tramway afin de rejoindre la rue du Font du Pila Saint-Gély. Cette manœuvre n'est pas interdite au regard de la signalisation en place mais elle apparaît peu naturelle : l'utilisateur peut avoir l'impression d'emprunter la rue du Font du Pila Saint-Gély à contre-sens.

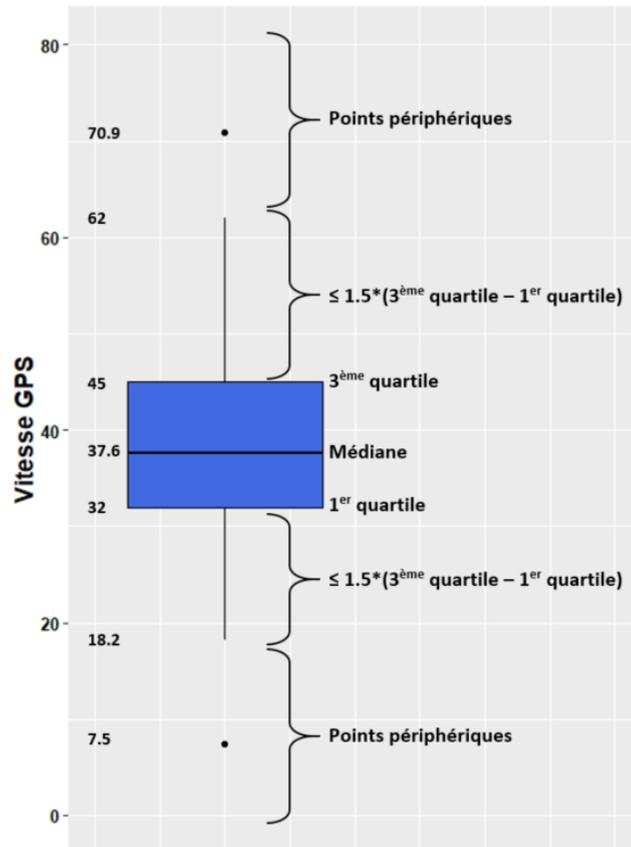
Figure 24 : distribution des vitesses enregistrées pour les déclenchements dynamiques liés à des passages sur ralentisseurs et détails de la lecture des boîtes à moustaches

La médiane des vitesses de franchissement des ralentisseurs pour l'ensemble des 2RM avec déclenchements dynamiques est de 37,6 km/h, supérieure à la VMA de 30km/h préconisée pour ce type d'aménagement.

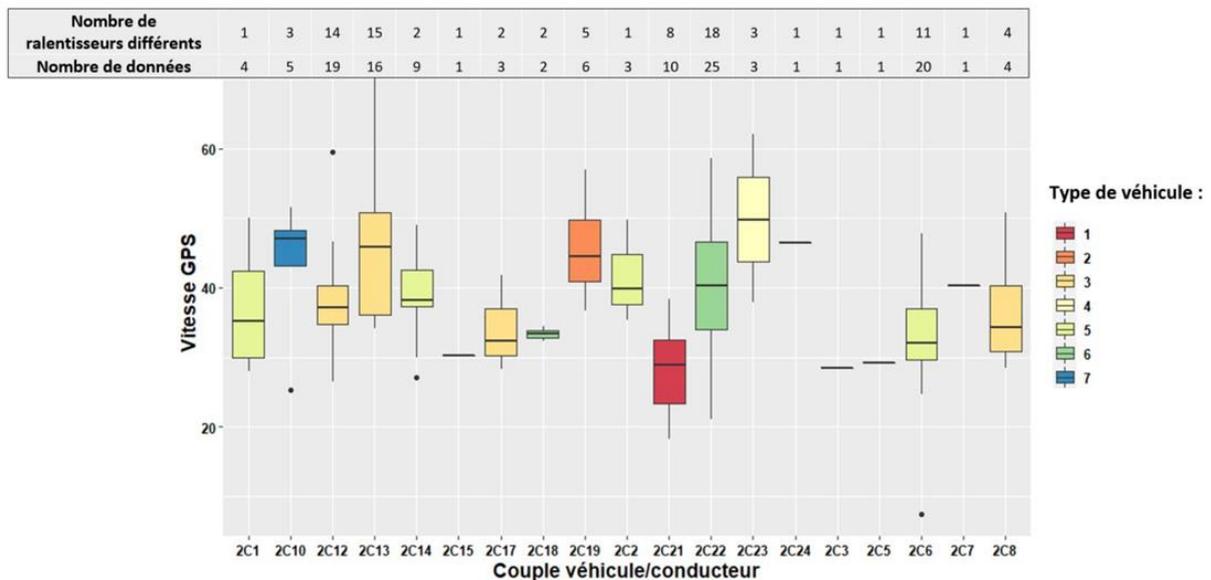
Figure 25 : distribution des vitesses enregistrées pour les déclenchements dynamiques liés à des passages sur ralentisseurs pour les différents couples véhicule/conducteur

On observe une grande variabilité des vitesses pour un même objet routier ainsi que l'absence d'influence du type de moto sur les vitesses au regard de l'échantillon analysé.
